INFORME FINAL DE SERVICIO SOCIAL

REGISTRO DE PINTURA MURAL Y AZULEJOS DEL MUSEO DE EL CARMEN

MUSEO DE EL CARMEN

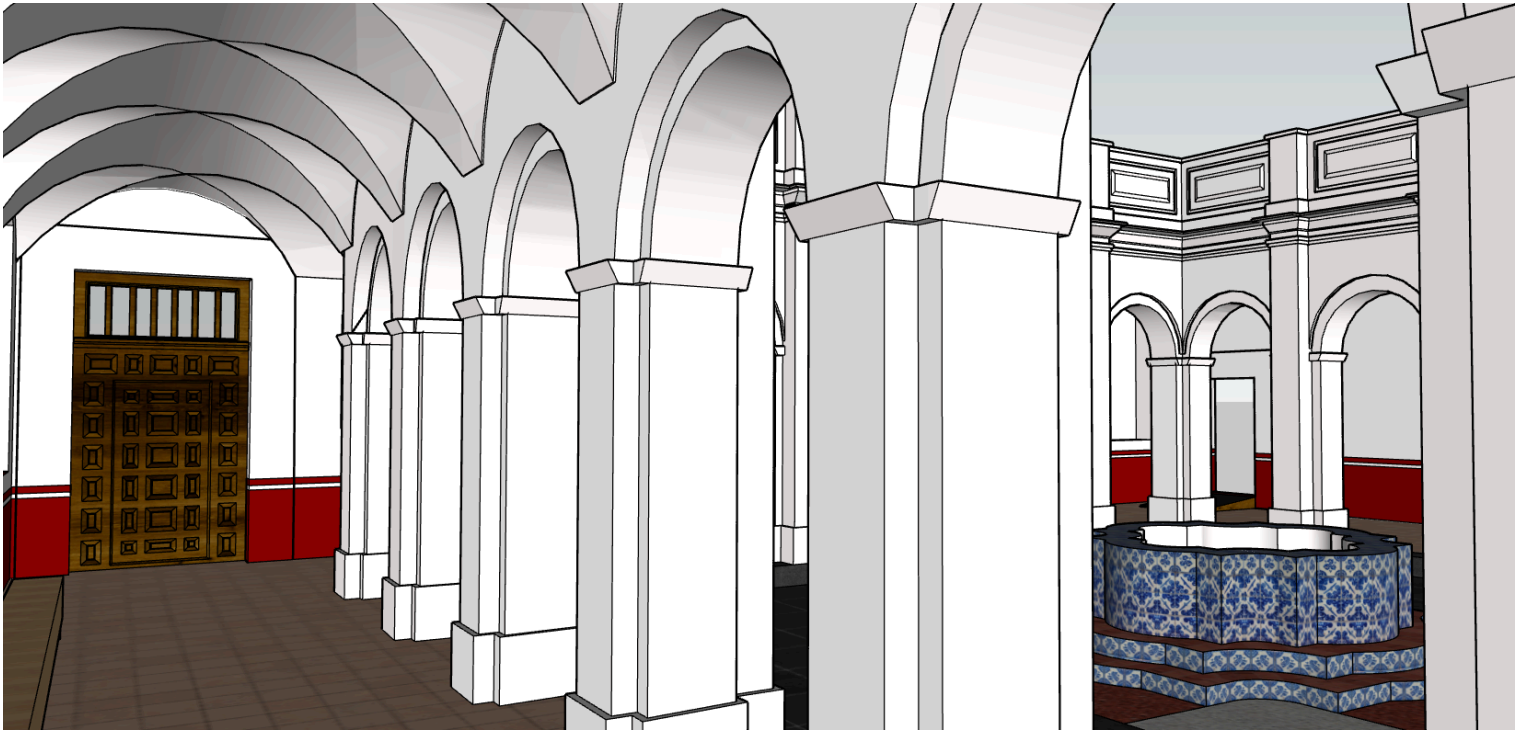
Imágenes muestra del modelado tridimensional (3D)

Para la elaboración del proyecto se realizaron diversos planos técnicos, incluyendo el levantamiento arquitectónico actual, planos de pisos e instalaciones hidráulicas, así como planos de detalle y propuestas arquitectónicas para los nuevos pisos y la paleta vegetal. Adicionalmente, se llevó a cabo un modelado tridimensional (3D) del Claustro y se generaron renders que ofrecen una visualización preliminar del resultado esperado.

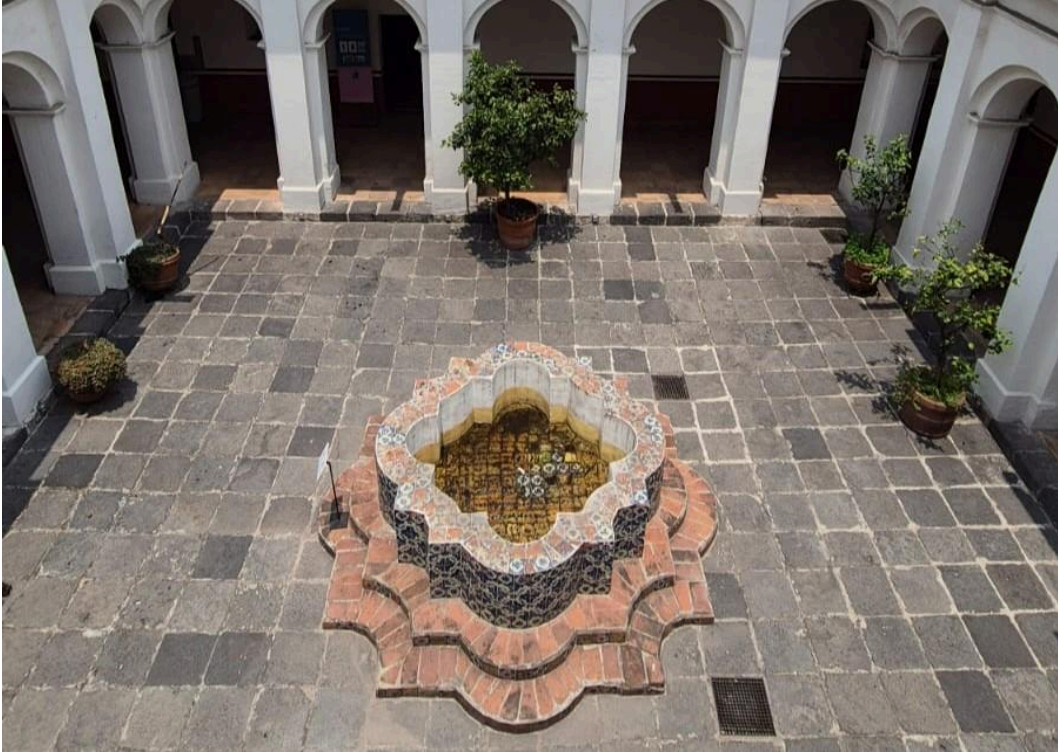
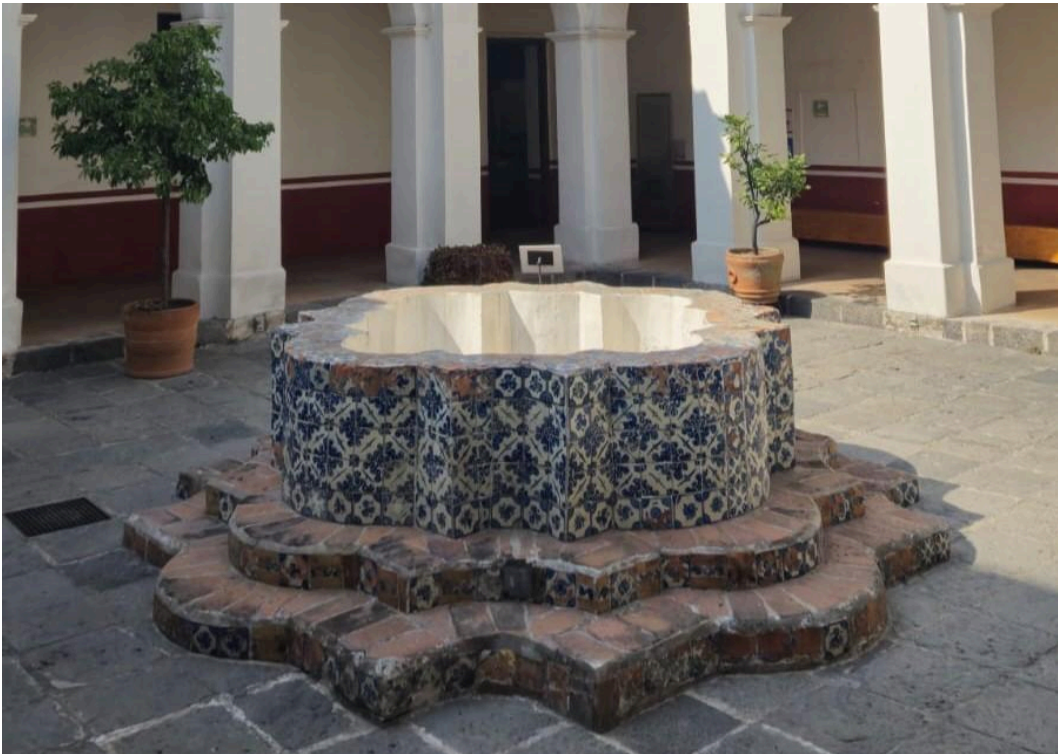
Registro de Estado Actual de la Fuente del Claustro

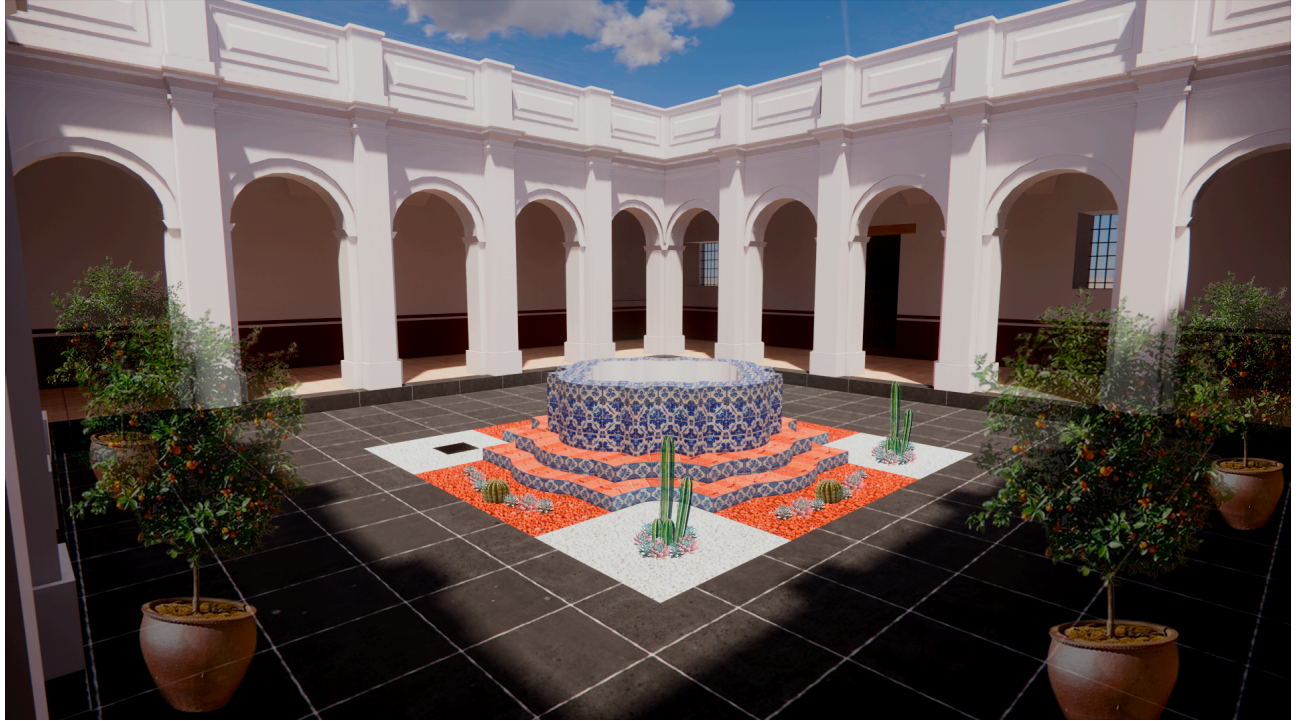
Render de Intervención y Restauración de la Fuente del Claustro

En colaboración con la restauradora María de los Ángeles Cardona, se desarrolló el Proyecto de Restauración de la Fuente del Claustro del Museo de El Carmen. Este proyecto contempla una limpieza general de la fuente, la aplicación de una capa protectora sobre las piezas originales de azulejería antigua, así como la colocación de nuevas piezas elaboradas con el mismo diseño y forma que las originales, utilizando un sedimento adecuado como base de fijación.
