Informe Final del Servicio Social

Sistema de Transporte Colectivo Metro
3 de Noviembre de 2014 al 4 de Mayo de 2015
"APOYO A LA COMUNIDAD Y USUARIOS DE LAS DIFERENTES LINEAS Y AREAS DEL
SISTEMA DE TRANSPORTE COLECTIVO"
Clave: 011.11.2012

El proyecto al que fui asignado se denomina “Proyecto Integral Para la Modernización de la Estación Revolución de la Línea 2 del Sistema de Transporte Colectivo” en el cual se realizaran trabajos de remodelación a esta estación, algunos de estos trabajos consisten en:

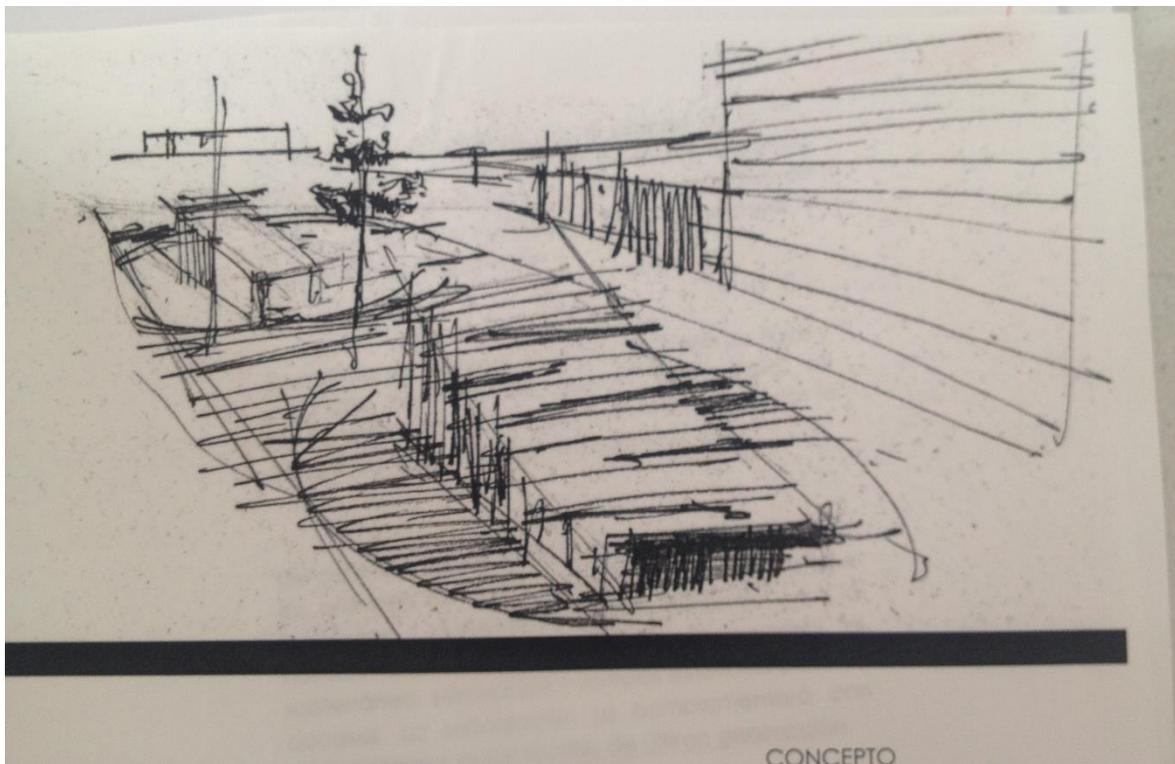
El personal de la constructora me facilito algunas imágenes y planos de lo que es el proyecto, como un primer boceto conceptual de lo que serían los nuevos accesos del lado norte en superficie.

CONCEPTO

Boceto ITECSA

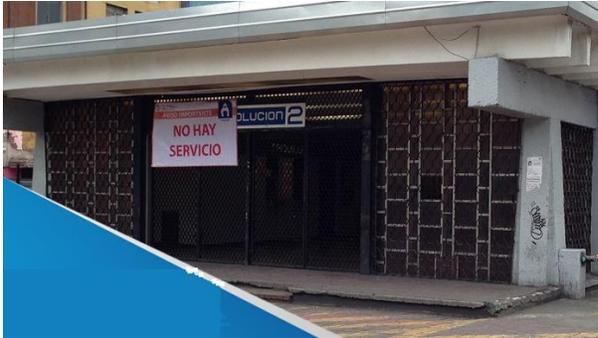
El acceso anteriormente se encontraba cubierto u oculto por vendedores ambulantes lo que impedía o complicaba la circulación de usuarios y el acceso a la estación, se tenían jardineras alrededor del edificio de acceso las cuales se encontraban ya sin vegetación y solo servían como depósito de basura, lo que se propuso fue la limpieza del área circundante a los edificios de acceso y salida del lado norte dejando las áreas libres formando una plaza con más zonas arboladas, nuevo mobiliario como bancas y luminarias además de mejorar la iluminación exterior e interior.

Acceso Antes

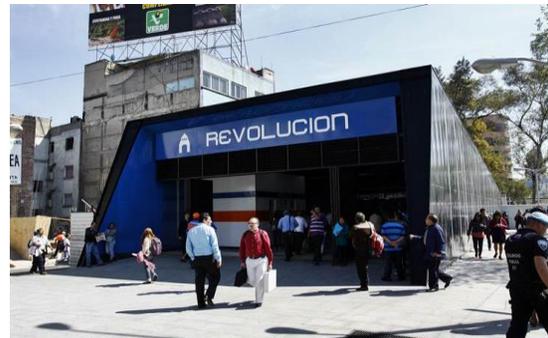
Al acceso se le dotó de mayor jerarquía aumentando de dimensiones el nombre de la estación así como también se le dio una mayor amplitud al acceso pasando de las dos hojas de la puerta a una sola pero plegable que abarca todo el frente del acceso.

Acceso Ahora

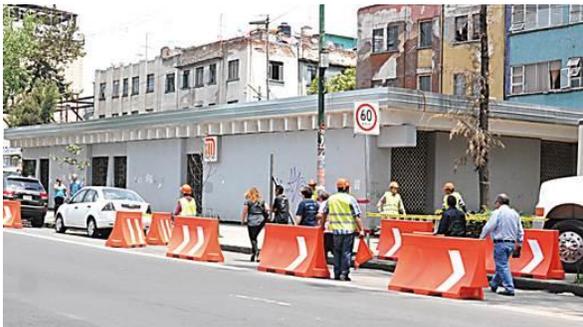
Edificio Acceso Antes

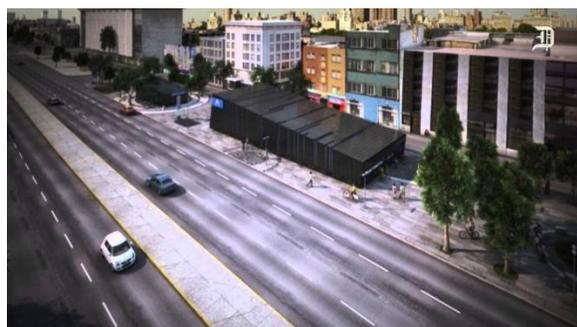
Edificio Acceso Ahora

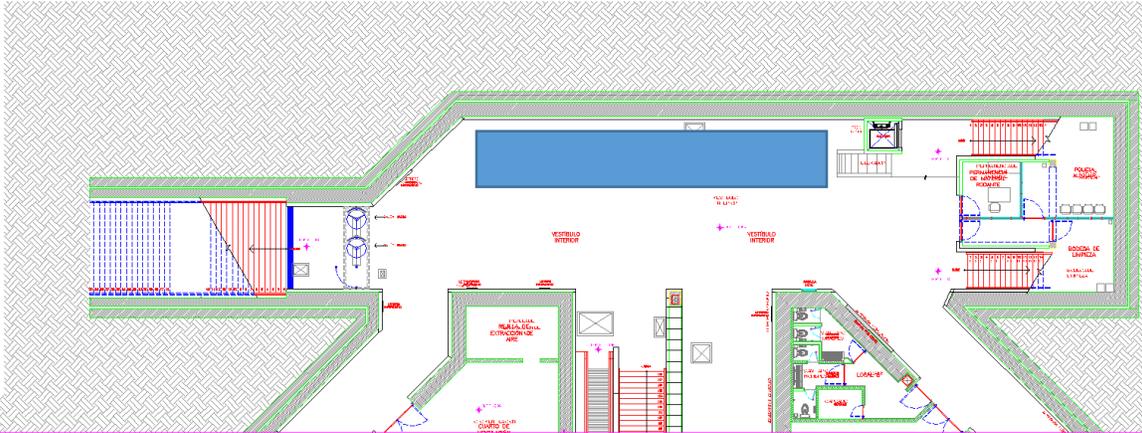
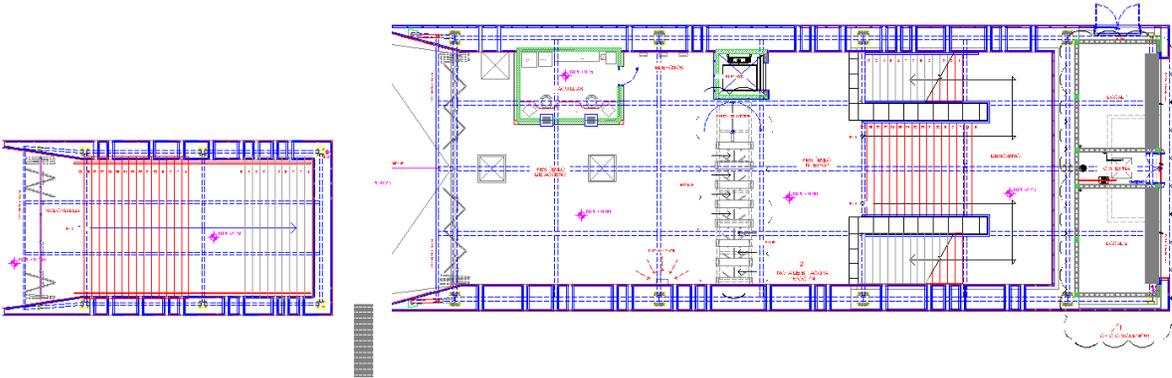
En el Vestíbulo interior se había reducido mucho el área de circulación ya que se permitió la construcción de locales comerciales (recuadro azul) en esta área lo que provocaba dificultades a la circulación de los usuarios por la reducción de espacio además de la generación de basura por los desechos de productos adquiridos en estos locales, con la intervención realizada se optó por desaparecer estos locales dejando esta área limpia y libre para la comodidad de los usuarios.

Vestíbulo Interior

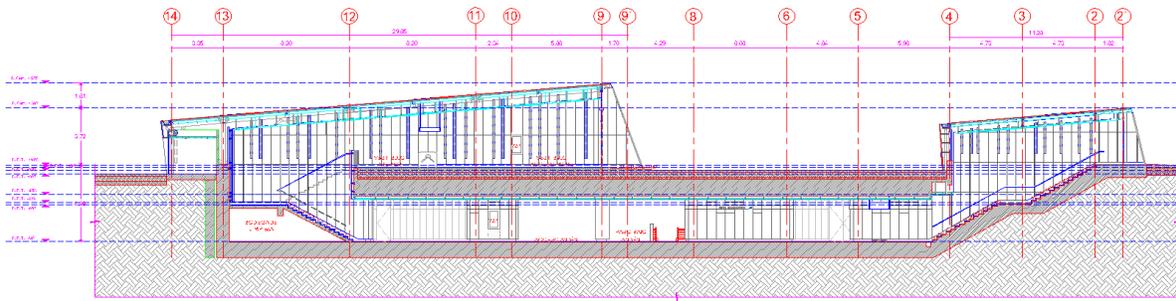
CORTE CL-3

Cortes

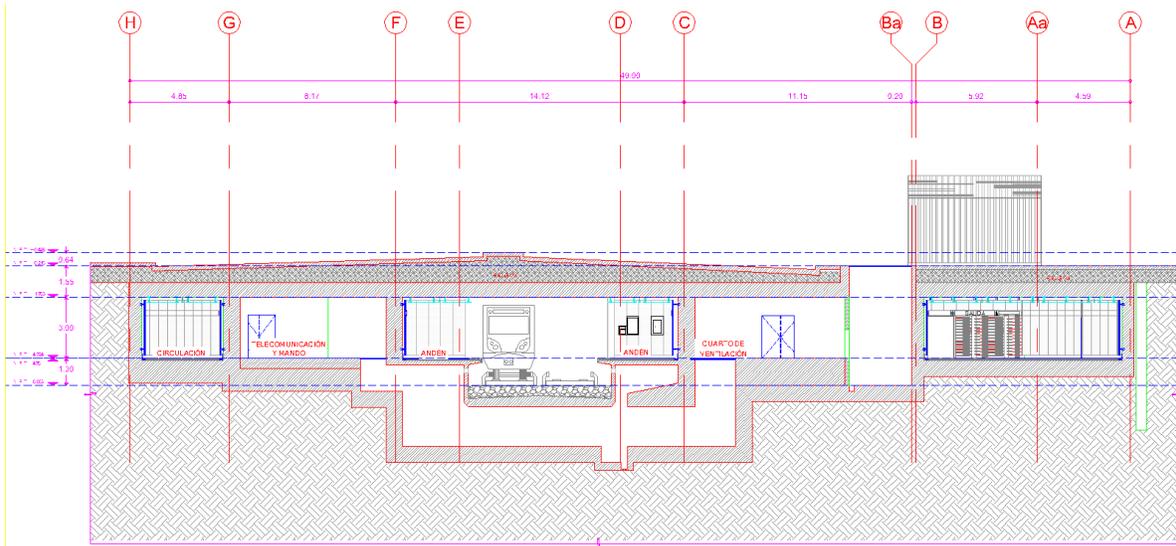
CORTE CT-1

Cortes

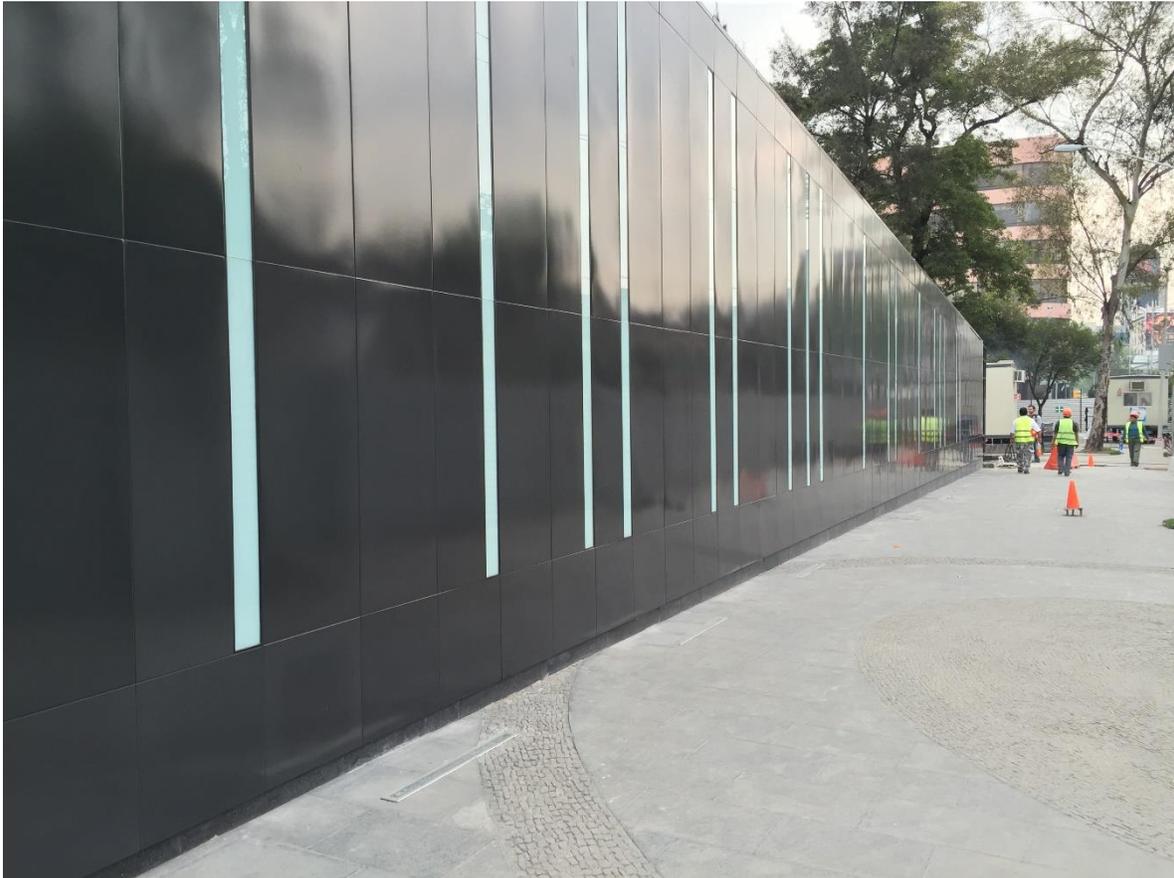
Adicionalmente se mejoró la iluminación natural por medio de la colocación de troneras a los costados de los edificio de acceso y salida en el lado norte, estos elementos ayudan a romper el predominio de la lámina Porcelanizada en el exterior dando un toque de iluminación también del interior al exterior por las noches, esta medida aunada a la iluminación Led va a traer ahorros en el consumo energético de esta estación.

Troneras Lateral Edificio de Acceso Norte

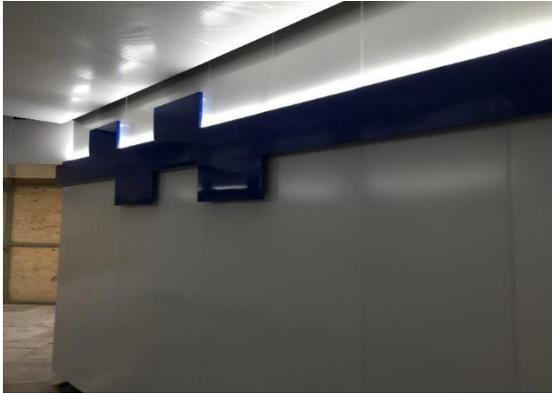
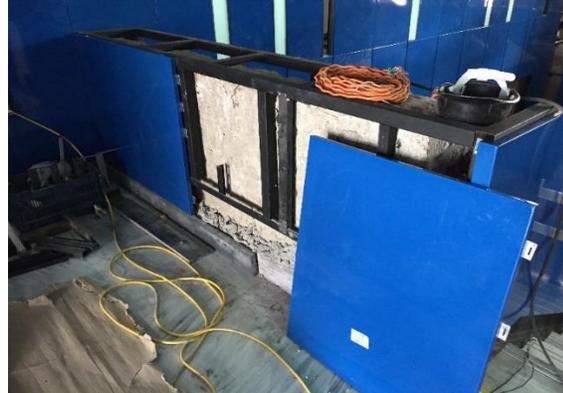
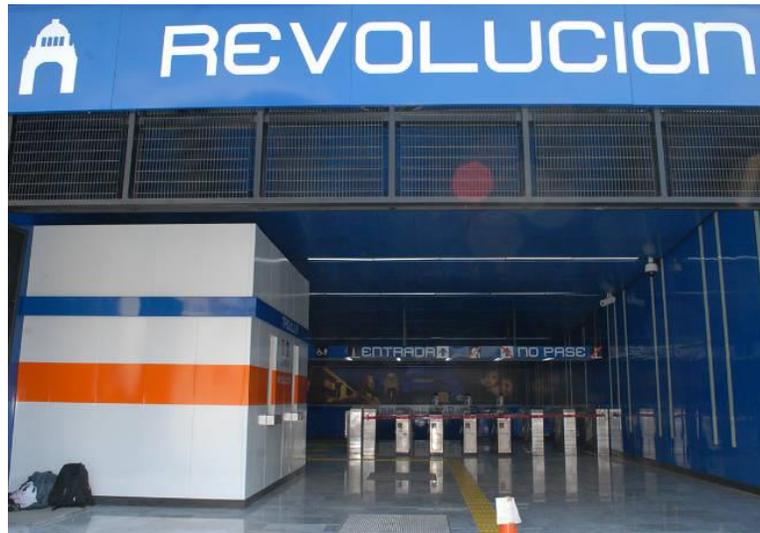
Esta empresa proporciono la Lámina Porcelanizada que serviría para recubrir en su totalidad los muros y techos de la estación mediante un sistema muy sencillo de

soportareria a base de perfiles metálicos, se eligieron solo dos tonos para este acabado en la parte interior de la estación (azul y blanco) y para el exterior un tono más (negro) que recubre los edificios de acceso.

Vestíbulo Interior

Escaleras vestíbulo superior

Acceso Norte Nivel Calle

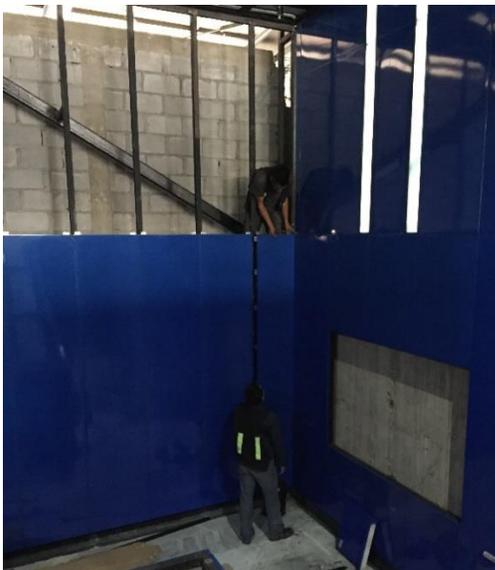
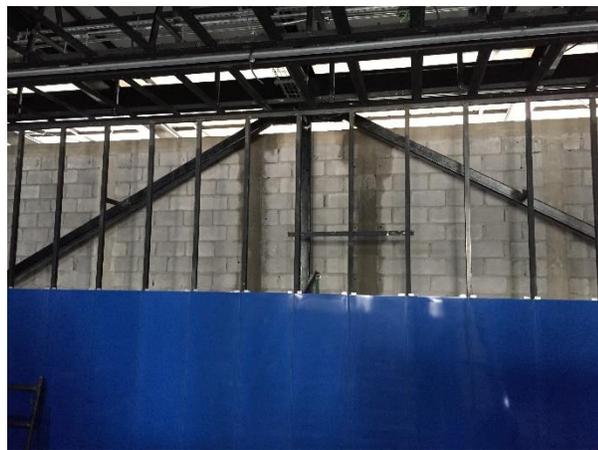
Este acabado se colocó en paneles de diversas alturas pero con una constante de ancho que es de 60 cm. La modulación es tal que permite el fácil remplazo o desmontaje para realizar tareas de mantenimiento.

Descanso Escaleras

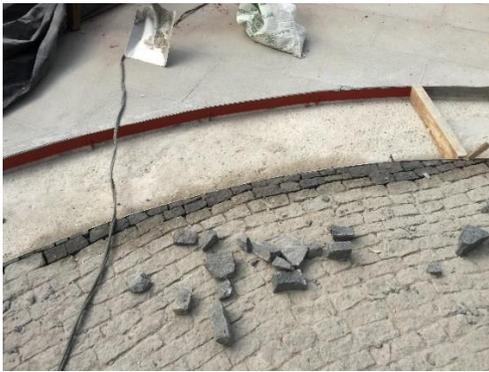
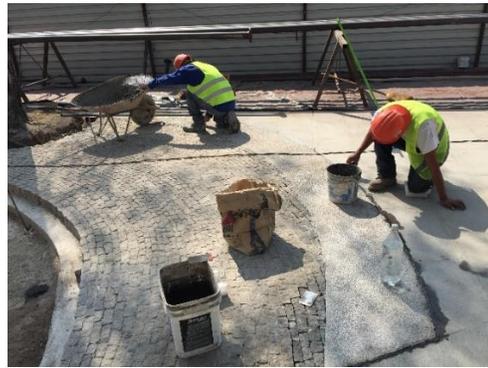
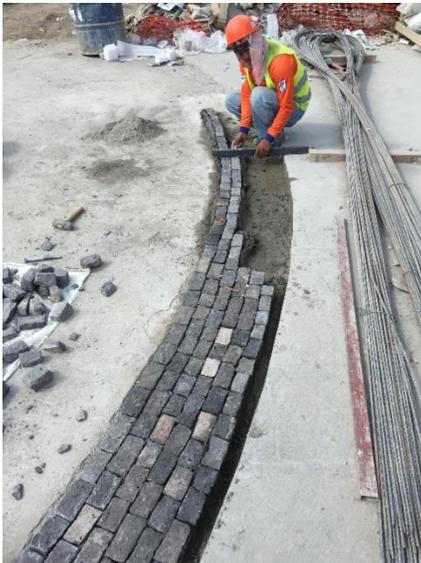
En lo que corresponde a los exteriores en el acceso norte se realizaron trabajos de remodelación de toda la superficie se trazaron varias elipses a lo largo de la banqueta se le dieron cambios de textura mediante la aplicación de distintos pavimentos, se utilizó concreto en dos variantes que son concreto abujardado y concreto estampado otro de los acabados fue la loseta Basaltex y en otras zonas se utilizó rajuela de piedra braza hecha en sitio lo cual es una tarea bastante pesada y laboriosa para los trabajadores ya que a mazo y cincel van cortando las piezas de piedra braza en rajuelas.

Colocación de Rajueado

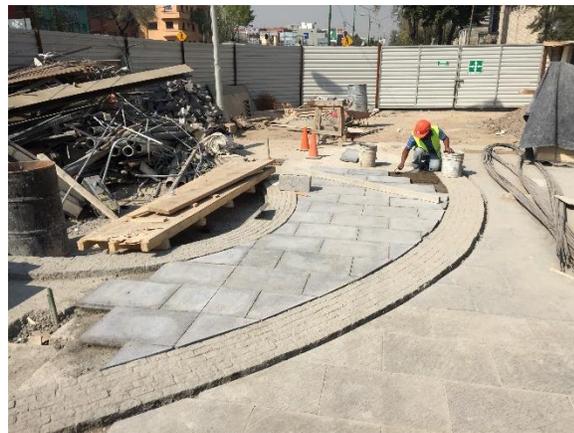
Colocación de Basaltex

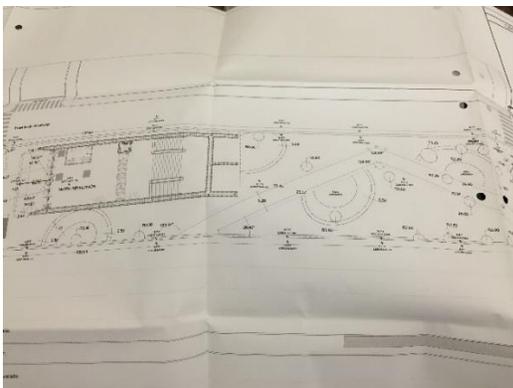
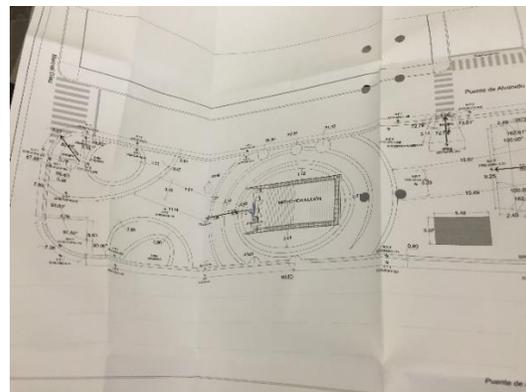
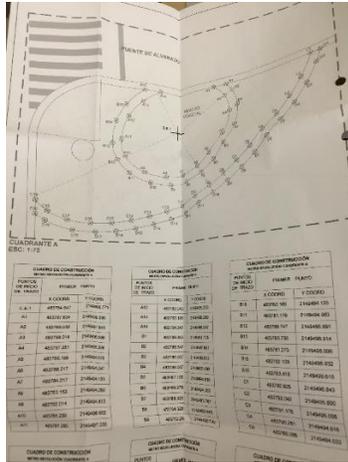
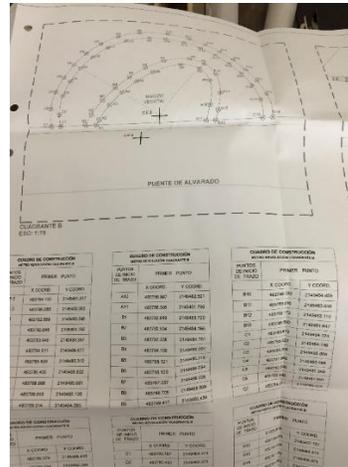
Planos de trazo

Al ver los planos de esta área me sorprendió ver lo complejo que puede ser trazar algo tan sencillo como una elipse ya que al ver los planos pude ver que se realizan mediante coordenadas, trabajo realizado por los topógrafos con una estación total la cual es un equipo electro-óptico utilizado en topografía, estas permiten el cálculo de coordenadas en campo y replanteo de puntos de manera sencilla y eficaz además del cálculo de acimutes y distancias, por lo cual el realizar este tipo de trazos con este equipo permite menores tiempos para la ejecución de estos así como una mayor precisión.

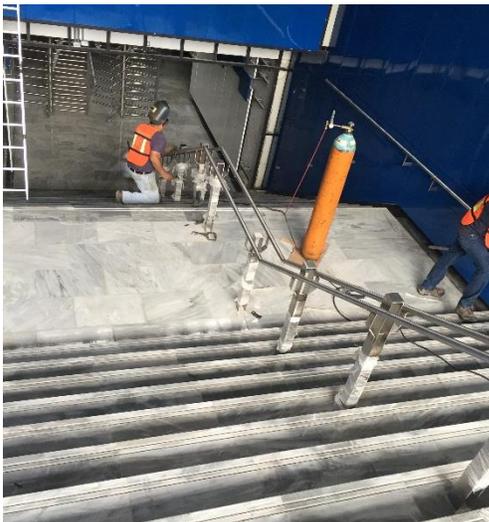
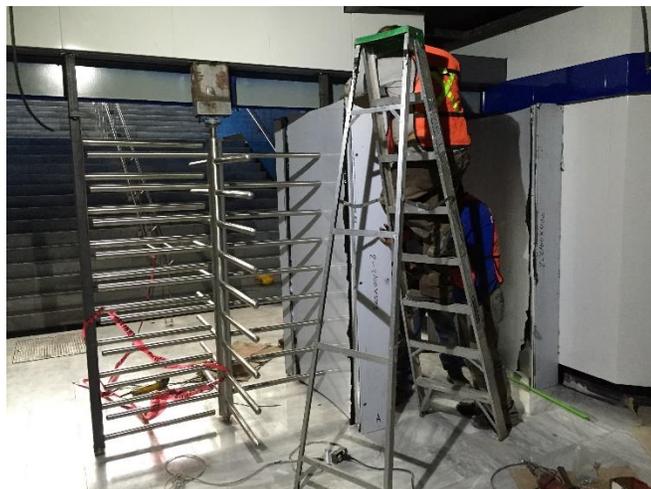
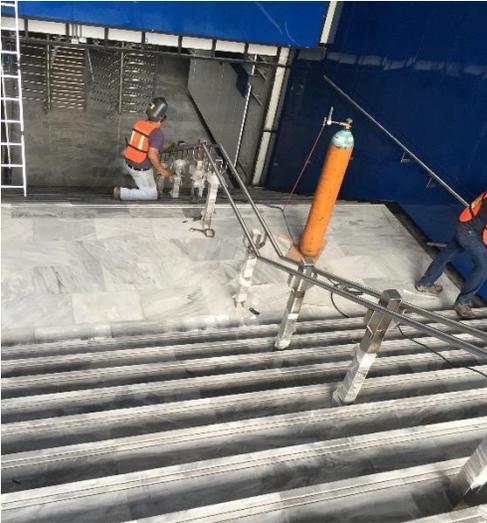
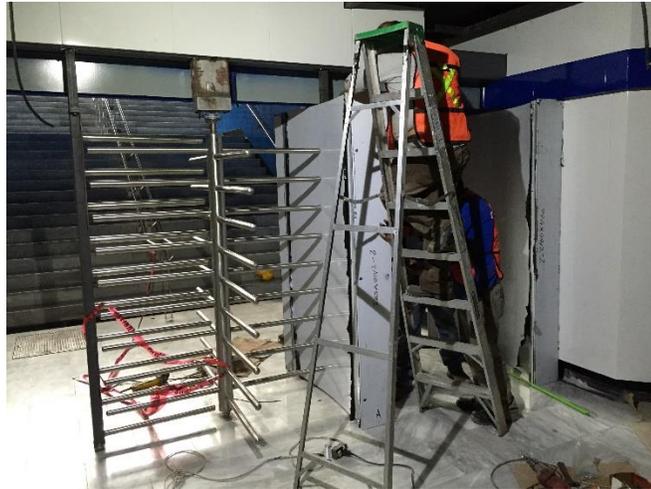
Se utiliza en varios componentes del mobiliario en el Sistema Metro, elegido por su durabilidad y resistencia es usado en todo el apartado de barandales así como en los torniquetes tanto de acceso como de salida.

Barandales de Acero Inoxidable

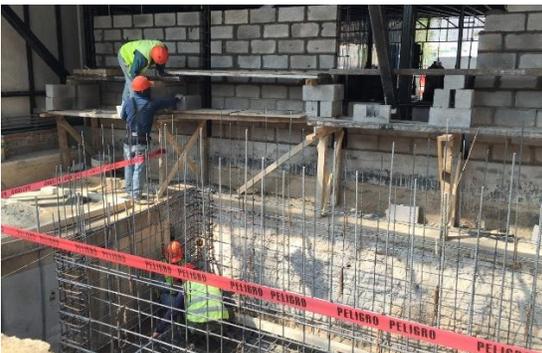
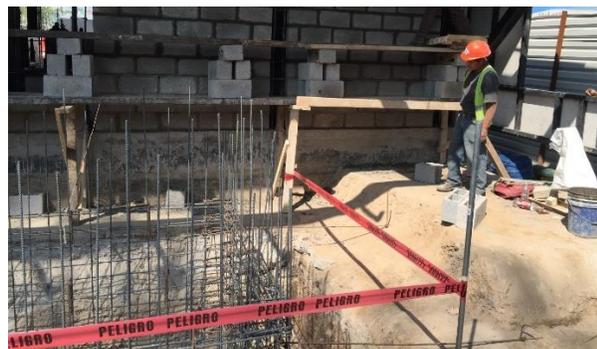
En dicho proceso pude observar cómo se lleva a cabo el armado de las parrillas el cual se realizó con varillas del número 4 (1/2") formando una retícula de 20cm x 20cm, esta varilla tiene como especificaciones una resistencia a la tensión de 6,300 kg/cm² y una resistencia a la fluencia de 4,200 kg/cm², cabe decir que el proceso de armado es más complejo de lo que suponía ya que el espacio se va reduciendo con forme avanza el armado, el paso siguiente fue el proceso de cimbrado el cual es igual de complejo principalmente al interior de la cisterna.

Proceso de Armado de Varilla

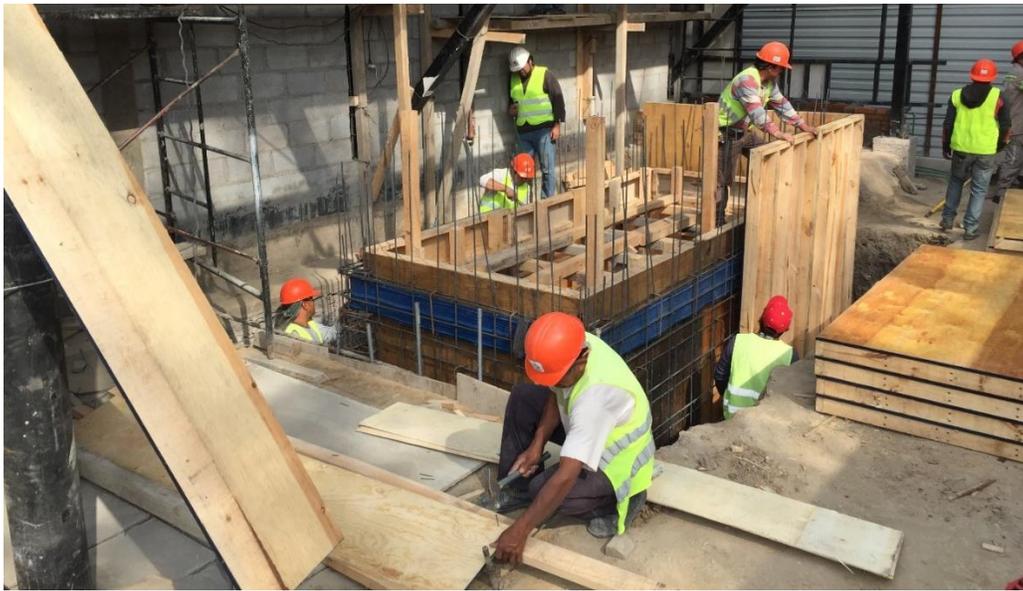
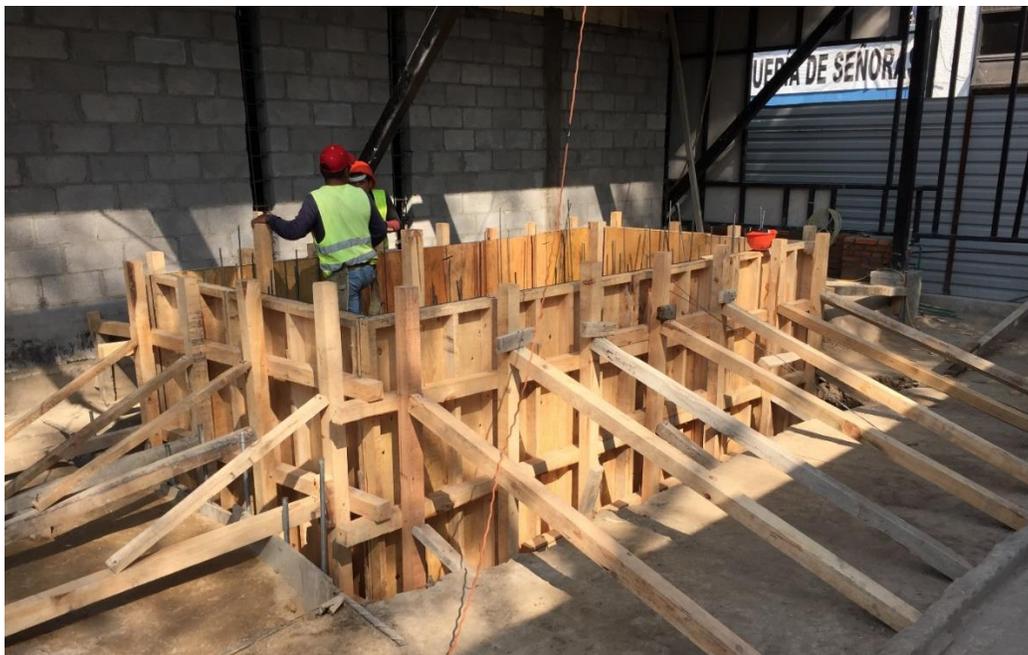
En esta etapa pude observar el proceso constructivo de una cisterna en la parte exterior de la estación la cual abastecería de agua los sanitarios y dos locales comerciales ubicados justo arriba de esta cisterna en el lado oriente de la obra.

Armado de Cimbra

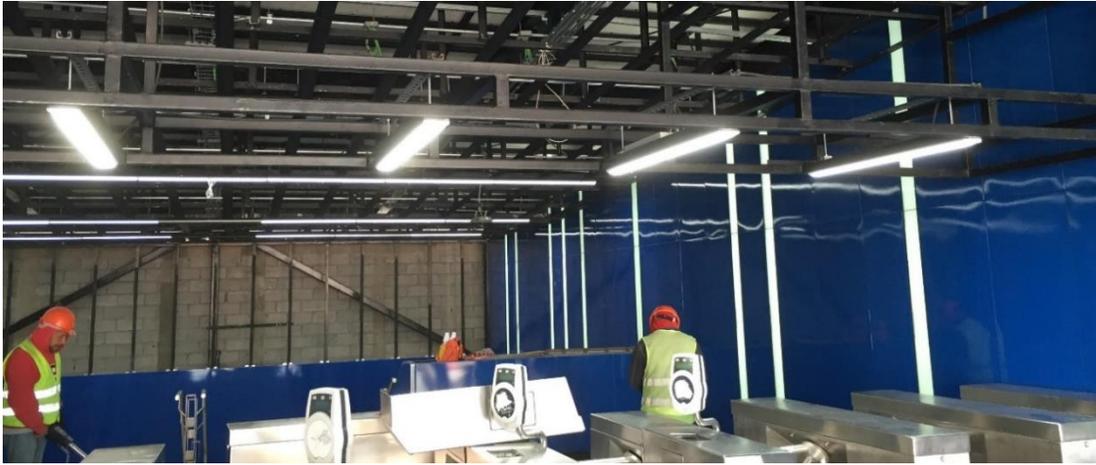
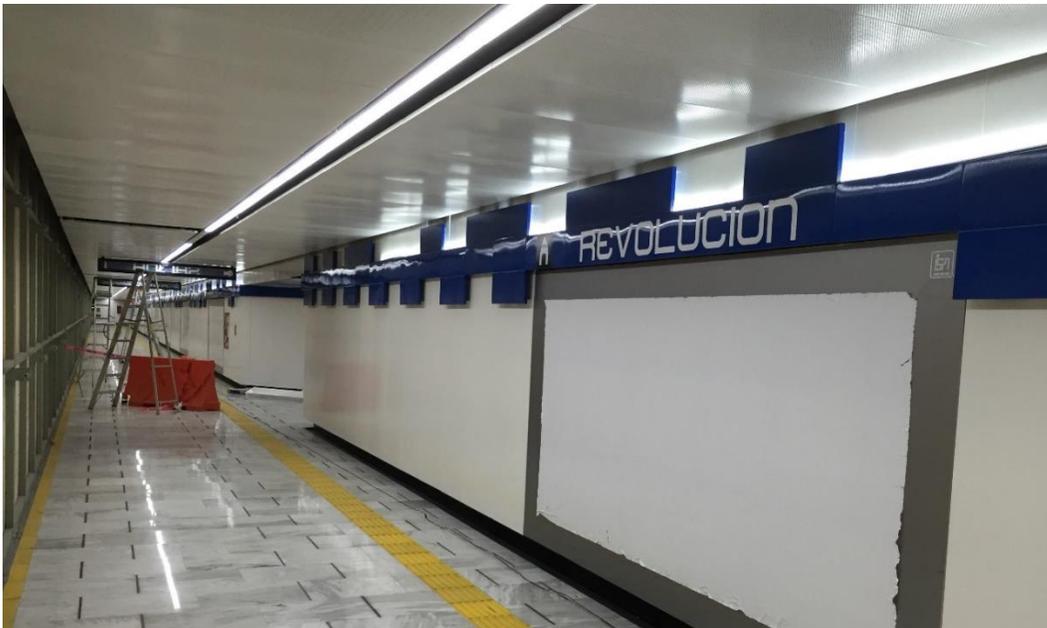
En el apartado de la iluminación se realizó el cambio a tecnología Led en su totalidad, por los beneficios que otorga esta tecnología como son el menor consumo y durabilidad como podemos ver en la siguiente tabla:

Iluminación LED

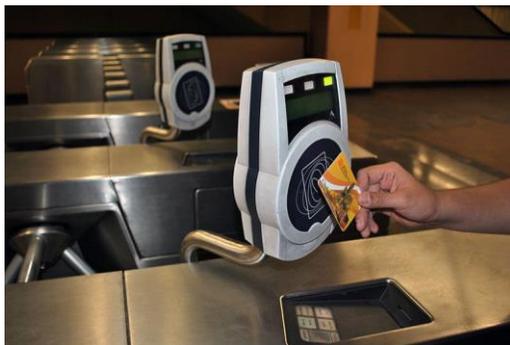
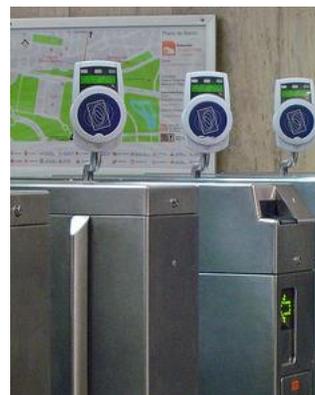
Hay dos componentes que se están implementando por primera vez dentro de las estaciones del Sistema de Transporte el primero es un sistema de tarjetas con tecnología RFID por sus siglas en inglés (radio frequency identification, en español identificación por radiofrecuencia), como las de pago del servicio solo que estas son para tener acceso a los elevadores, lo cual es imprescindible ya que hay una gran cantidad de usuarios que los utilizan solo por no subir escaleras sin que tengan una necesidad o impedimento para subirlas, entendiendo que estos elevadores están destinados a personas con capacidades diferentes o de edad avanzada.

Lectores en Torniquetes

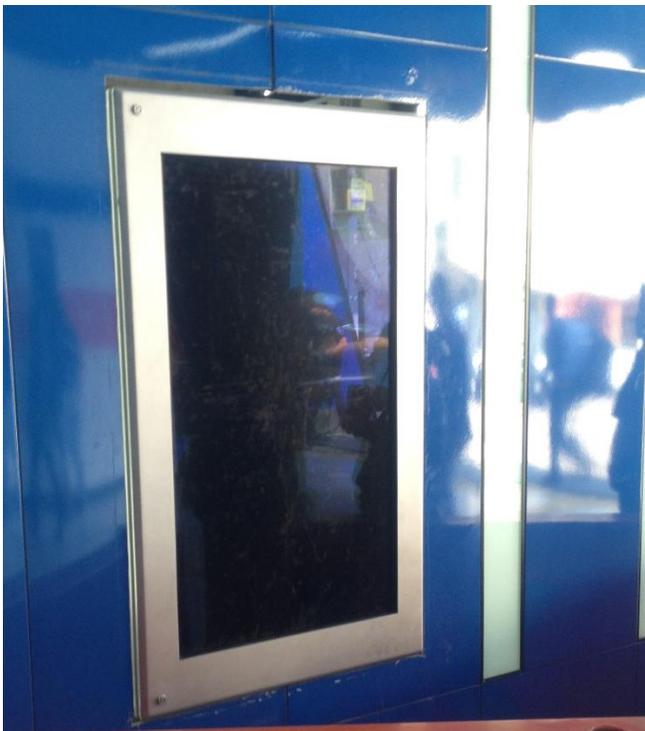
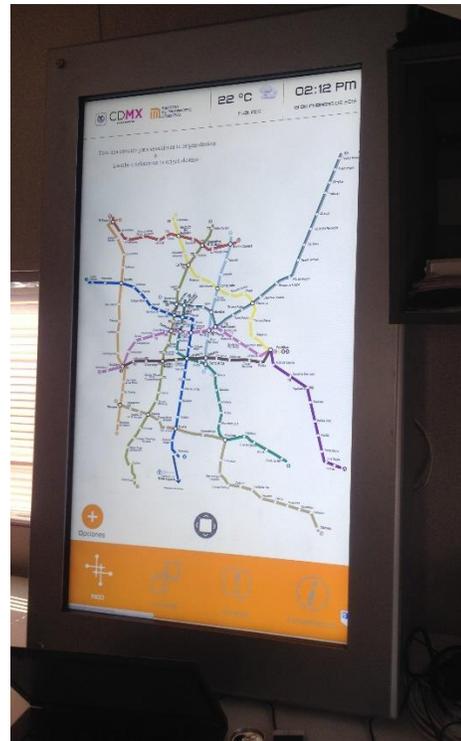
El segundo componente es una pantalla táctil que estará ubicada en los accesos de las estaciones y te dará información variada desde noticias acerca del mismo Sistema de Transporte o indicaciones y tiempos de traslado para ir de una estación a otra, esta pantalla es prácticamente como una tableta pero en gran tamaño.

Pantalla Táctil Empotrada

Pruebas de Pantalla Táctil

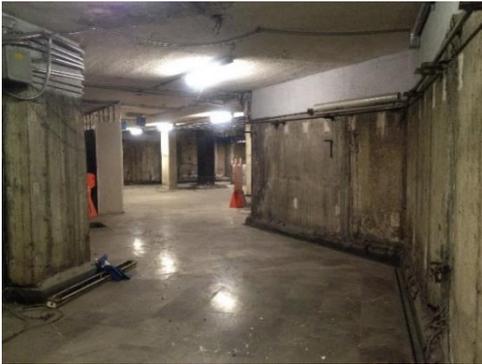
Se comenzó con el desmontaje de las mamparas que recubrían los muros así como el retiro de toda la cancelería de taquillas y locales comerciales, posteriormente se realizó el retiro de los torniquetes para entregarlos al personal del área de peaje que son los encargados de su inventariado y resguardo.

Demoliciones en Anden

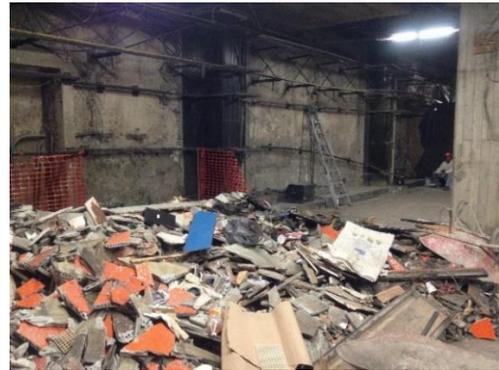
Demoliciones en Anden

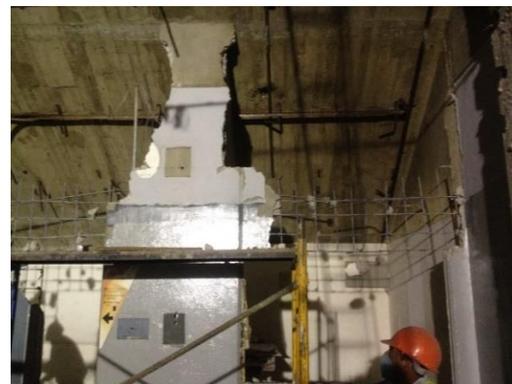
El siguiente paso consistió en la demolición del muro de la taquilla ya que esta se ampliaría.

Demoliciones en taquilla

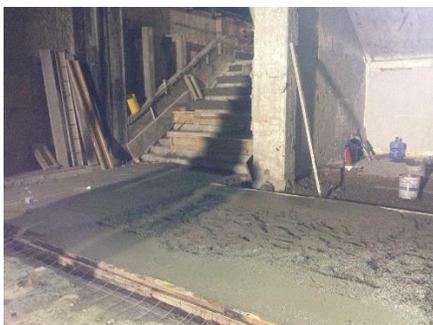
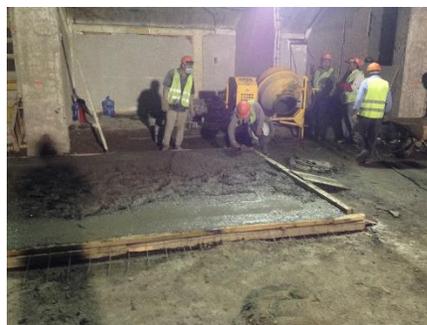
Conforme se terminaban trabajos de demolición en algunas áreas se comenzaban a realizar los trabajos, en todo el vestíbulo interior se colocaron nuevos firmes de concreto para nivelar el suelo ya que el edificio que se encuentra sobre la estación ha presentado hundimientos.

Armado y Colado de Firmes de Concreto Para Nivelación

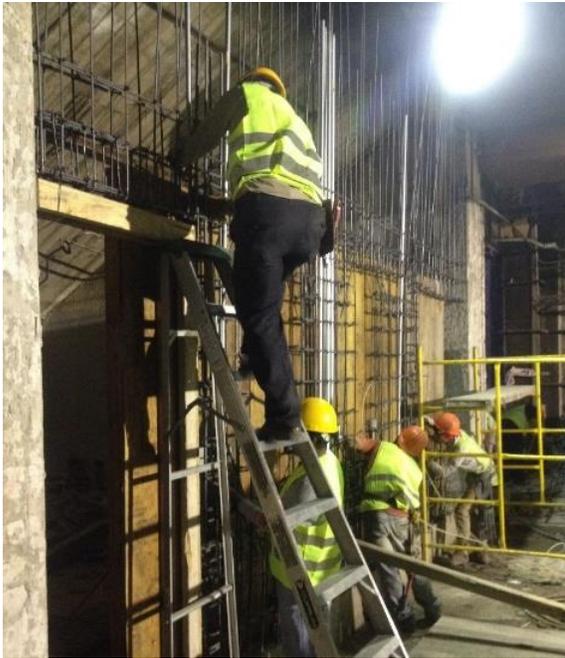
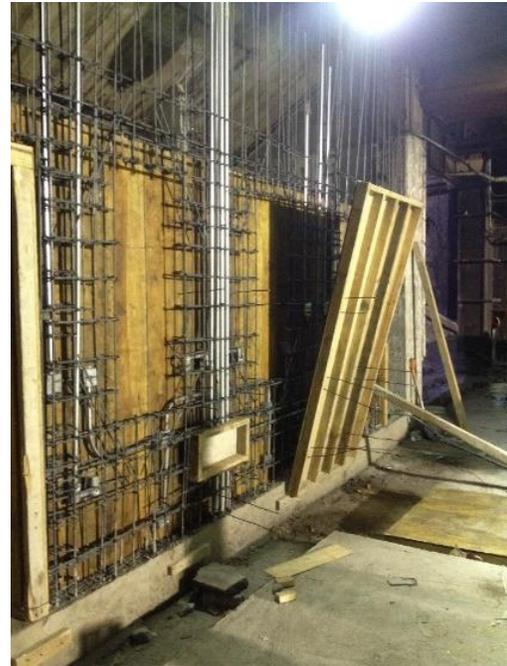
La taquilla se amplió, recorriendo el muro frontal, este se realizó en su totalidad de concreto armado, con varilla de acero corrugado, la parrilla se armó con acero del número 4 y estribos a cada 25 cm. y concreto pre mezclado directo en la cementera.

Armado y Colado de Muro de Concreto en Taquilla

Armado en taquilla

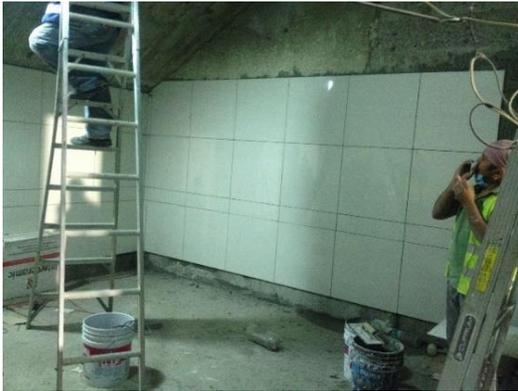
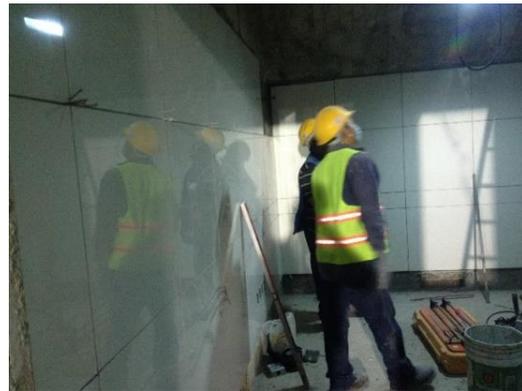
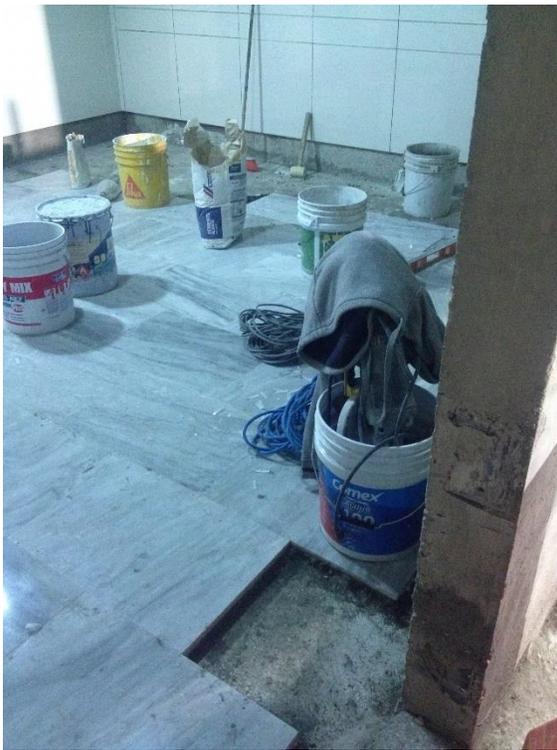
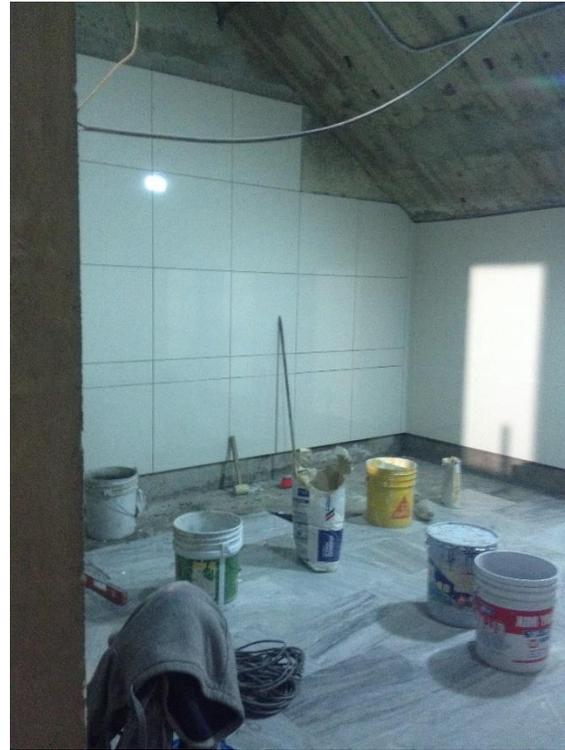
Inmediatamente comenzaron los trabajos de colocación de acabados de la taquilla, se realizó la colocación de un firme de concreto para nivelar el suelo, después comienzan a colocar el acabado en muros el cual es un porcelanato de 60x60 cm posteriormente colocaron el piso igual de porcelanato y por último se colocó plafón de yeso el cual lleva como acabado final pintura vinílica blanca.

Acabados en Muros de Taquilla

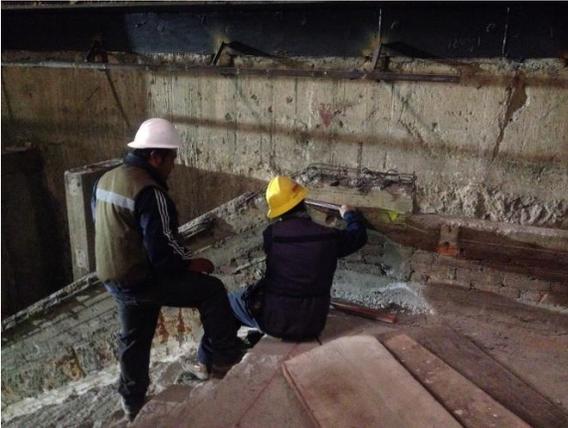
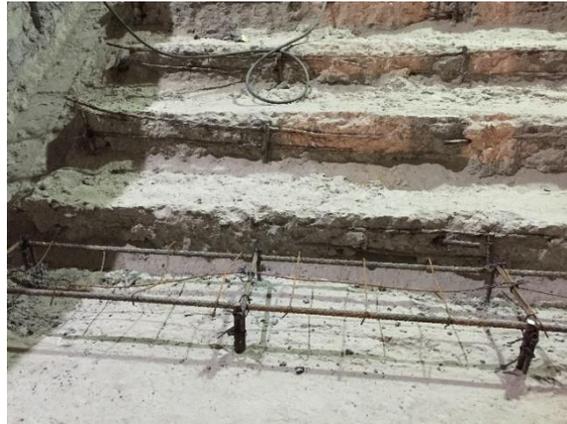
En las escaleras se realizó el re perfilado de los escalones tarea que comienza con el trazo por parte del topógrafo, posteriormente se realiza el colado de los escalones con concreto armado.

Trazo de Escaleras Re perfiladas

Armado de Escaleras

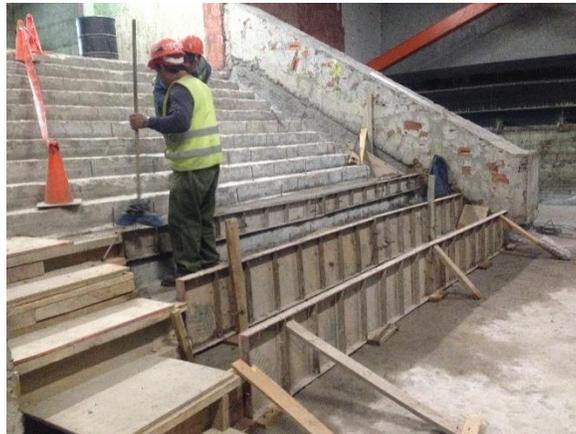
Armado y Colado de Escaleras

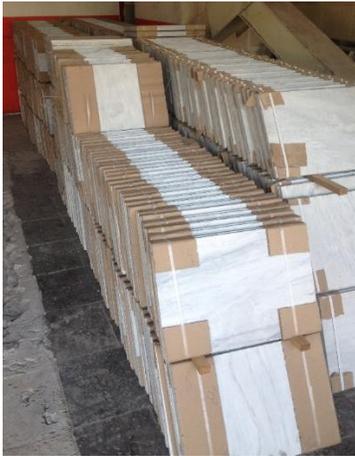
El tema del mármol es algo especial que me llamo la atención, este material a pesar de ser muy costoso es elegido por su durabilidad la cual hace rentable la elección de este, este material llega por parte del proveedor desde la cantera donde supuestamente es escogido para que lleguen las piezas de mejor calidad, lo cual deja mucho que desear ya que del 100% que se recibe se regresa el 80% aproximadamente ya que al ser revisado por los ingenieros del metro estos se percatan de que no viene en las mejores condiciones, se revisa pieza por pieza para encontrar los defectos de este que incluyen vetas que atraviesan la pieza, fisuras, resanadas etc., las cuales propician que al ser instalado se parta.

Mármol Recién Llegado

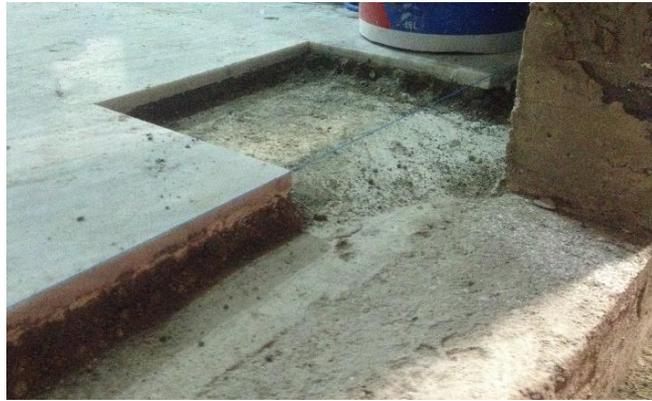
Acabados en Pisos de Taquilla

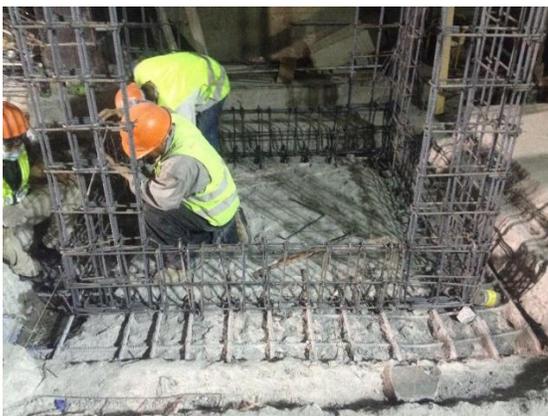
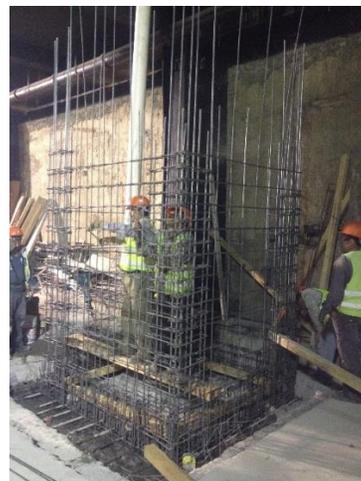
Una vez elegido el sitio donde se construiría tuve la oportunidad de ver la construcción del mismo, para lo cual se tuvo que perforar la loza, una vez hecho esto se realizó el armado del acero para realizar el cubo de concreto que recibiría el elevador y el armado de la cimbra.

Armado de Acero de Cubo de Elevador

Armado y Cimbrado de Cubo de Elevador

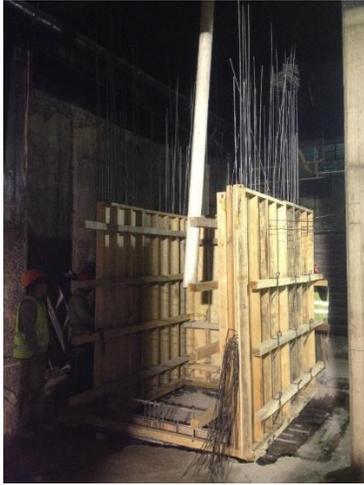
Cimbrado de Muros de Taquilla
