INFORME FINAL DE SERVICIO SOCIAL

Coordinación Nacional de Conservación del Patrimonio Cultural

Proyecto: Conservación y Restauración de Bienes Muebles e Inmuebles

3.1 Templo de los Santos Reyes, Izúcar de Matamoros, Puebla.

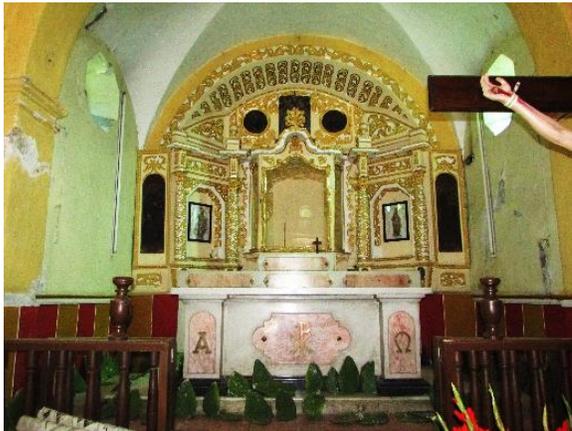
Ilustración 1. Fotografía del retablo mayor que se encuentra dentro del Templo. Es de suma importancia para los pobladores de Izúcar.

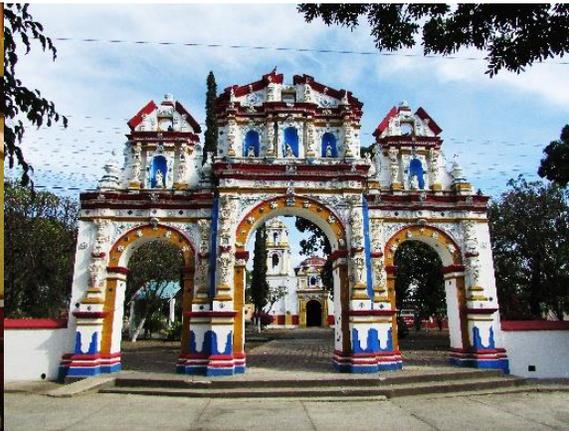
Ilustración 2. Fotografía de los arcos de la fachada principal del muro perimetral del Templo.

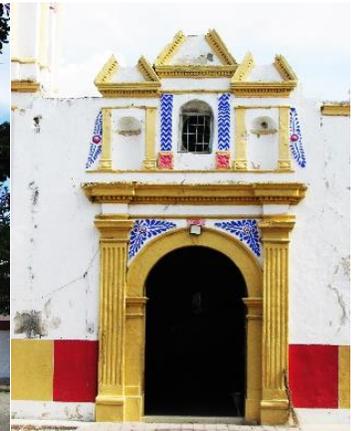
Ilustración 3. Fotografía de la portada de la fachada principal del Templo.

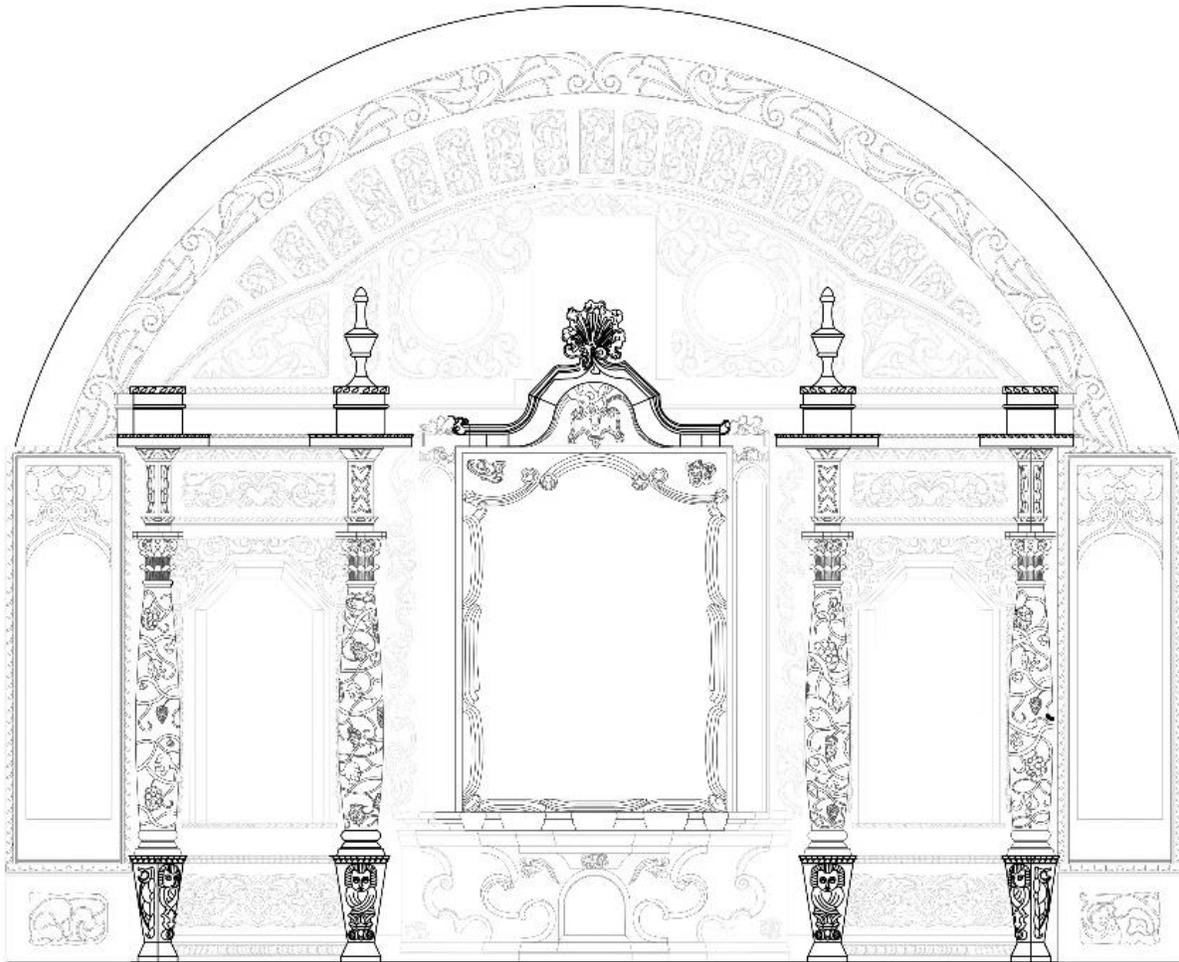
Alzado del retablo mayor (Ilustración 4), es importante ya que hay una serie de esculturas policromadas que representan a la Sagrada Familia y a los Santos Reyes, quienes son los patronos del inmueble. Fue todo un reto dibujarlo, puesto que cuenta con muchísimo detalle en él, y en ocasiones las fotografías tomadas no fueron suficientes para entender completamente como plasmarlo.

Ilustración 4. Alzado del retablo mayor.

Uno de mis mayores desafíos fue la digitalización del retablo principal del Templo de los Santos Reyes, debido al nivel de detalle que había en él. Para digitalizarlo se tuvo primero que investigar las partes de un retablo en general y comprender qué estoy haciendo, también analizar de manera profunda las fotografías que se tomaron para tener como resultado final una réplica casi exacta en AutoCAD trabajando con las calidades de líneas para así distinguir con qué esta al fondo y que esta al frente.

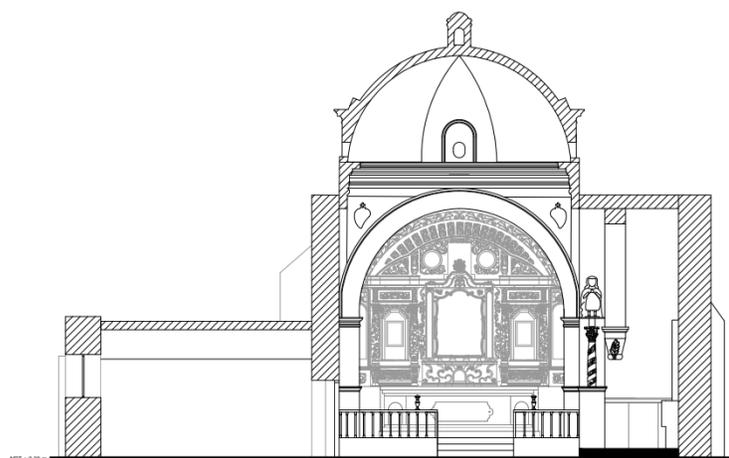
En la siguiente, se puede observar un corte transversal del templo (Ilustración 5), el cual nos ayuda a entender como es el templo en el interior y la vista que genera al entrar. Aquí se muestra también el retablo mayor. Es importante mencionar que visitarlo y poder tomar fotografías ayudó a poder digitalizar sus respectivos cortes.

Ilustración 5. Corte Transversal del Templo.

Todos estos cortes se dibujaron a escala real, con las medidas del levantamiento que se hizo previamente.

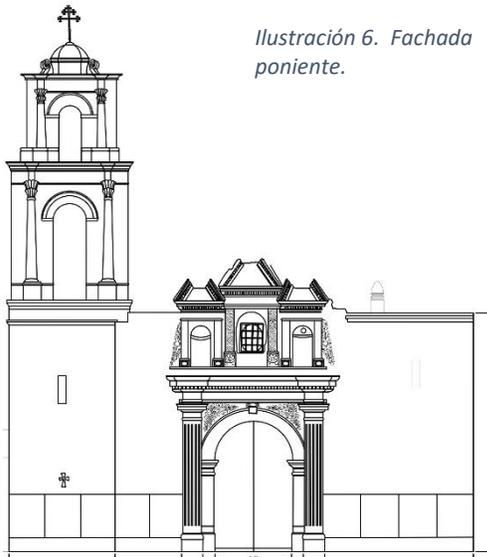
Fachadas del Templo (Ilustración 6, 7,8), aquí se lograron tomar medidas muy generales de cada una de las fachadas, para posteriormente, con las fotografías, poder escalarlas en AutoCAD y así digitalizar sus elementos. En este caso, uno de los más importantes fue la portada de la fachada principal.

Ilustración 6. Fachada poniente.

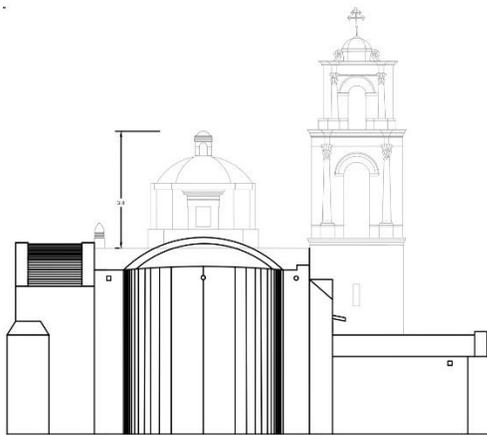
Ilustración 7. Fachada oriente.

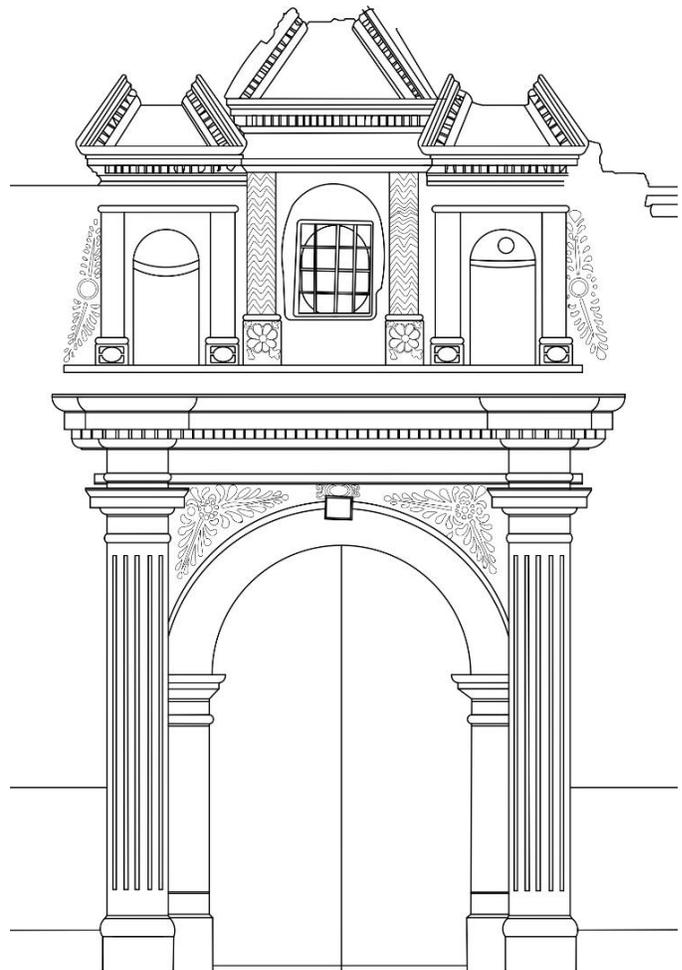
Ilustración 8. Acercamiento del alzado de la portada de la fachada principal.

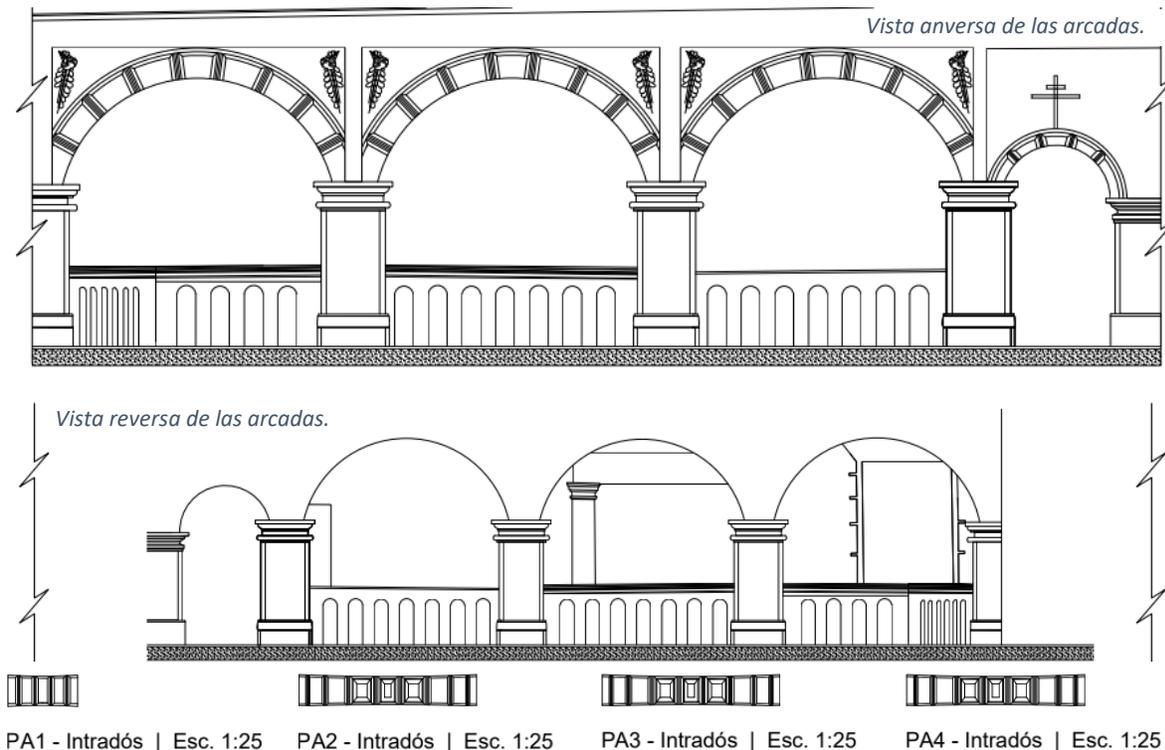
En la *Ilustración 11* se muestra un ejemplo del corte de las arcadas en planta baja, aquí se muestra la vista anverso y reversa e intradós (parte inferior del arco).

Ilustración 11. Pintura mural de la vista anversa, reversa e intradós de las arcadas de la planta baja.

Con base a documentación y fotografías que se me proporcionaron, se digitalizaron cortes que nos ayudaron a entender en que arcadas se encuentra la pintura mural. En esta tarea el objetivo fue que, por medio de fotografías tomadas, se dibujará la pintura mural que se encuentra en cada uno de los arcos, específicamente en el área de intradós y de las vistas anversos, esto para que se tenga la documentación adecuada para su conservación y restauración en la que se está trabajando actualmente.

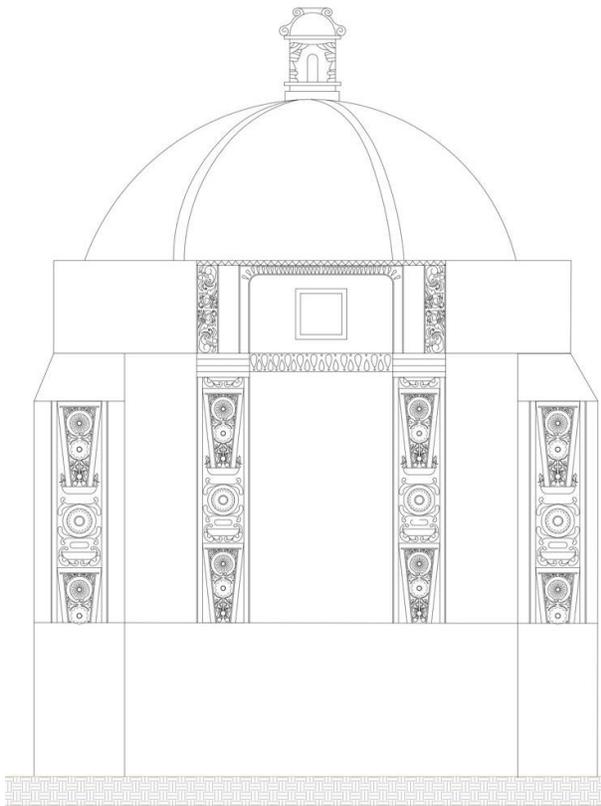
El templo actualmente se encuentra en restauración ya que cuenta con graves daños, por consecuencia del sismo en nuestro país en 2017. Aquí nos enfocamos en el bautisterio, se obtuvo toda la información por medio de documentación ya hecha en AutoCAD y fotografías proporcionadas, para elaborar la digitalización de los alzados de las fachadas y dibujar la pintura mural que se localiza la vista lateral derecha (*Ilustración 12*) y la vista principal (*Ilustración 13*). Las demás vistas se encuentran en el Anexo 5.

Ilustración 12. Vista derecha de la fachada del Bautisterio.

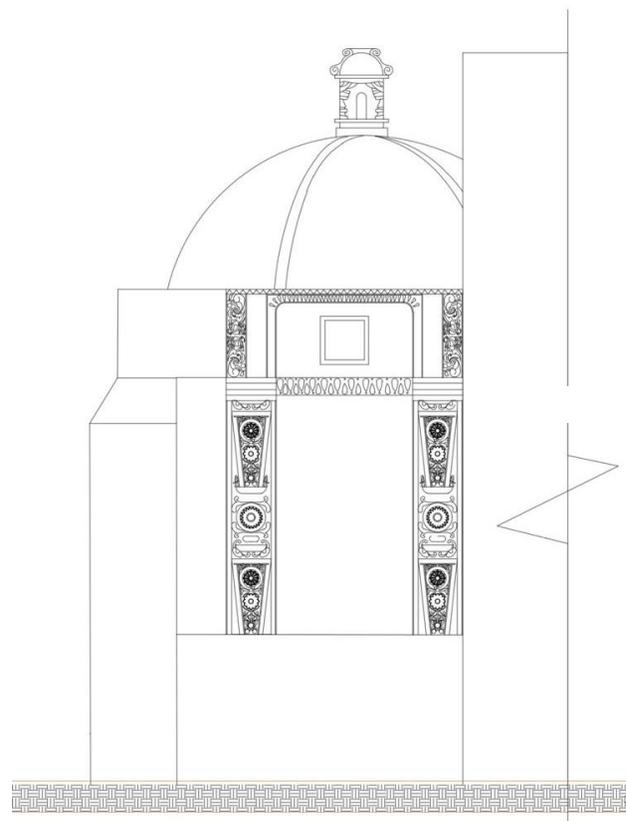
Ilustración 13. Vista lateral derecha de la fachada.

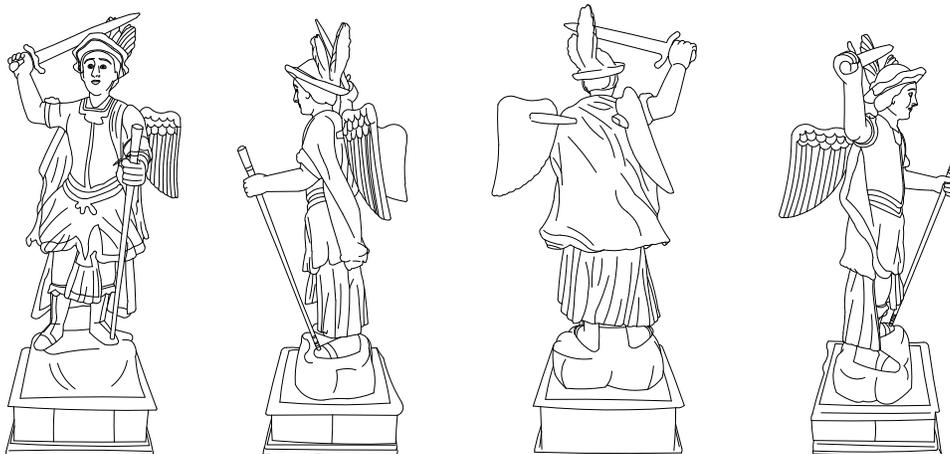
San Miguel

| | DESPRENDIMIENTO DE LIENZO |
| | ABRASIÓN |
| | CARBONIZACIÓN |
| | PÉRDIDA DE ELEMENTO DECORATIVO |
| | CINTA TRANSPARENTE |
| | OQUEDADES |
