INFORME FINAL SERVICIO SOCIAL

CONSERVACIÓN Y RESTAURACIÓN DE BIENES MUEBLES E INMUEBLES

4.1 Proyecto para restauración del retablo principal de la capilla de San Bernardino en Izúcar de Matamoros: Puebla.

4.1.1 Realización de dibujos digitales en AutoCAD de las piezas del retablo principal de la capilla de San Bernardino Tableros A1, A2, A2°, A5 Y A6 de Izúcar de Matamoros: Puebla.

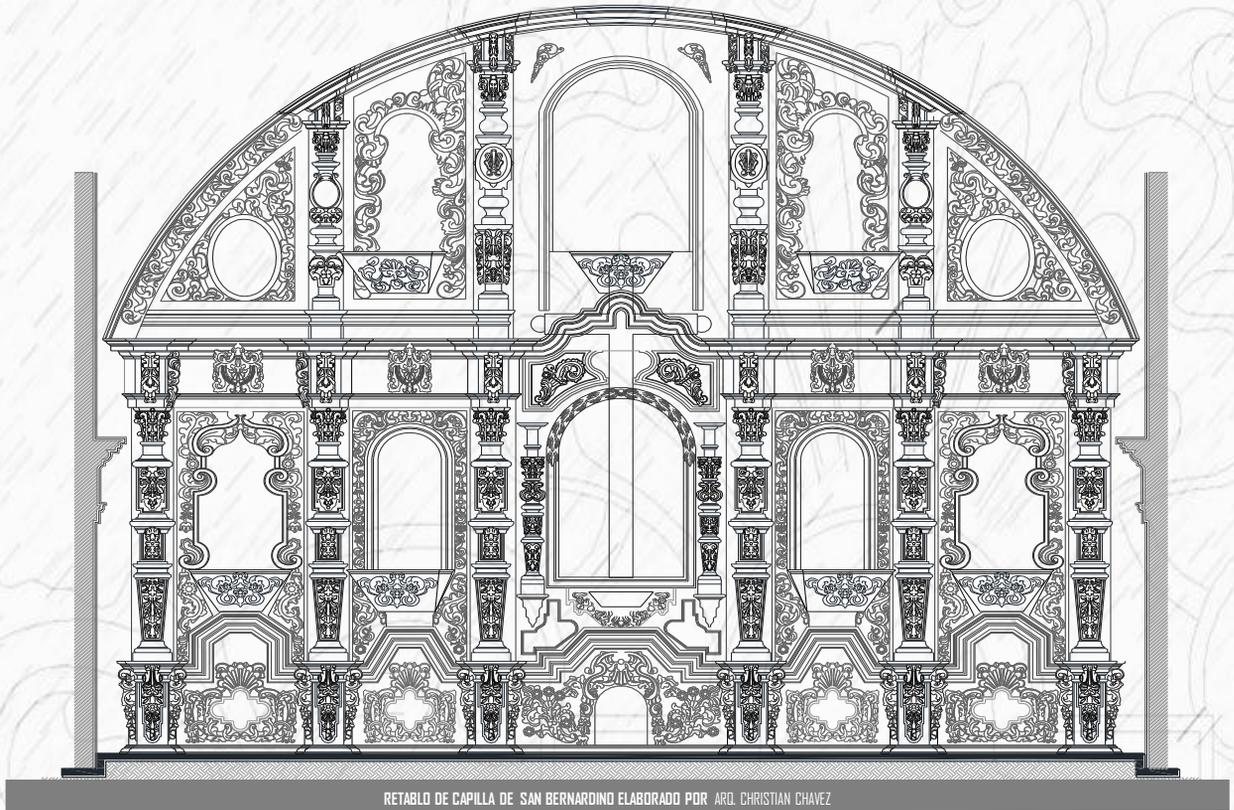
RETABLO DE CAPILLA DE SAN BERNARDINO ELABORADO POR ARO. CHRISTIAN CHAVEZ

“El daño presentado en el retablo principal de San Bernardino, generalmente es por insectos xilófagos ya que es el principal enemigo de la madera ocasionando posibles daños estructurales, los cuales fueron de gran cuidado, ya que para poder trasladar algunas de las piezas a la Coordinación, muchas partes se empezaban a fracturar por falta de resistencia, ocasionada por el ataque de carcoma. La madera estaba muy debilitada, con grandes pérdidas de material en el interior, solamente quedaban las capas de preparación, las hojas metálicas, por lo que se decidió hacer un espumado”, detalló Lic. en Restauración **Sarahy Fernández**.⁷

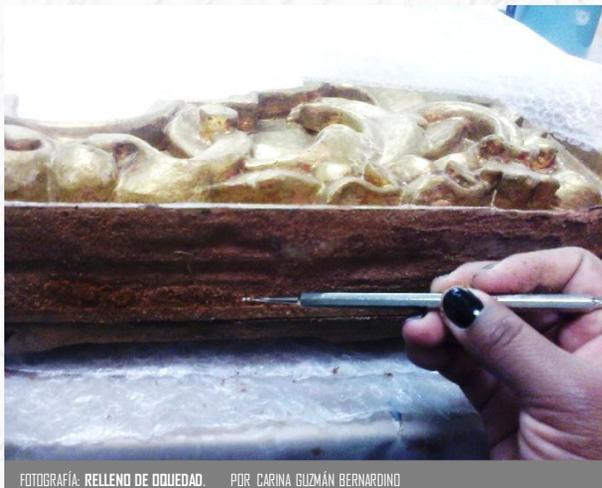
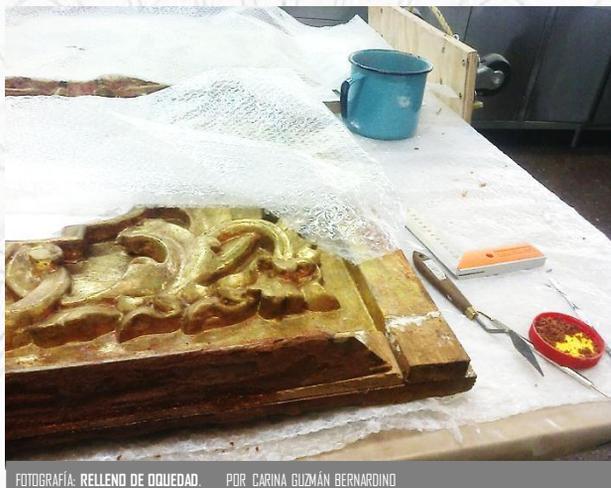
FOTOGRAFÍA: RELLENO DE OQUEDAD. POR CARINA GUZMÁN BERNARDINO

RELLENO DE OQUEDADES CON UNA PASTA DE ASERRÍN CON COLA

La pérdida de resistencia mecánica de la madera atacada por insectos tiene consecuencias graves.

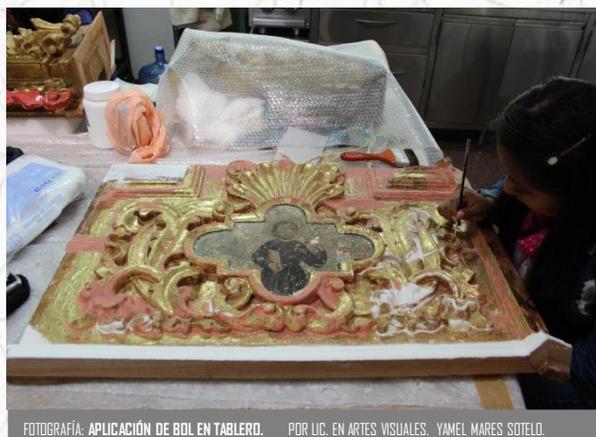
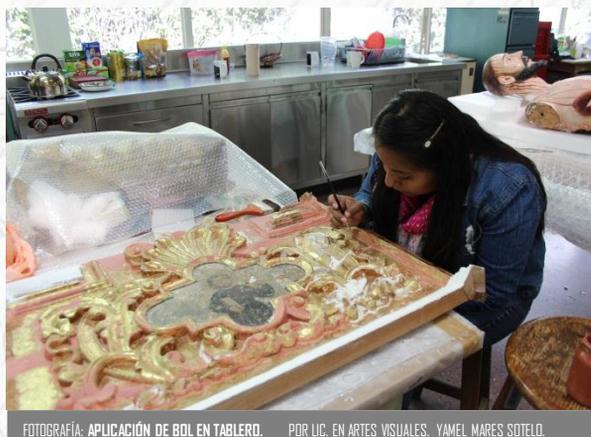
Es una preparación de base que se extiende sobre la superficie, es una arcilla muy finamente triturada y de distintos colores (en este caso rojo), que se mezcla con cola de conejo. Proporciona una base extremadamente suave, que permite su posterior bruñido.

FOTOGRAFÍA: APLICACIÓN DE BOL EN TABLERO. POR LIC. EN ARTES VISUALES, YAMEL MARES SOTELO

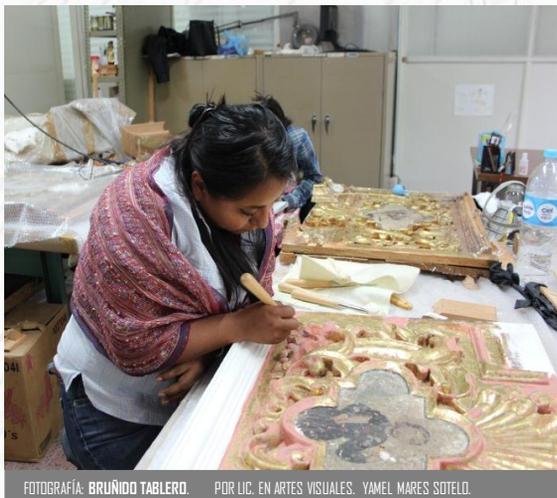
FOTOGRAFÍA: BRUÑIDO TABLERO. POR LIC. EN ARTES VISUALES. YAMEL MARES SOTELO.

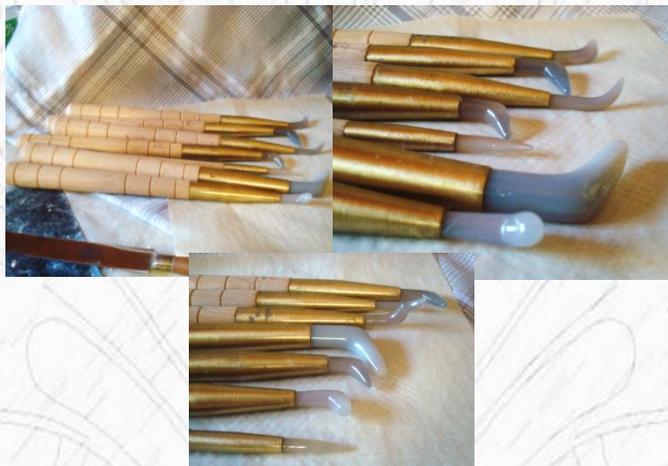
BRUÑIDO CON AGATA

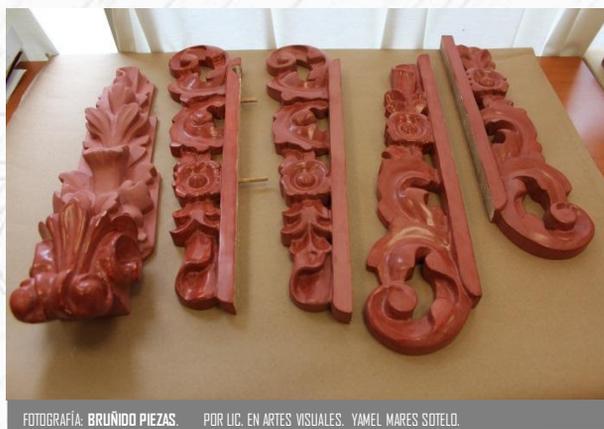
FOTOGRAFÍA: BRUÑIDO PIEZAS. POR LIC. EN ARTES VISUALES. YAMEL MARES SOTELO.

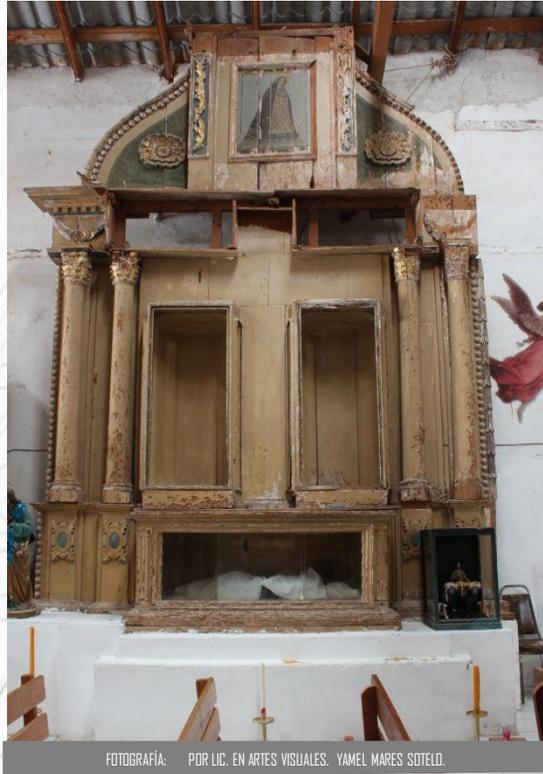
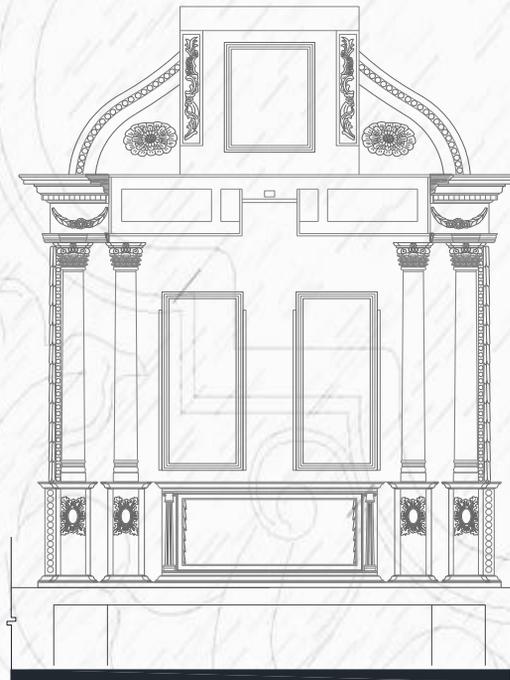
ALZADO FRONTAL

4.3.1 Realización digital en AutoCAD del Retablo No. 6 de San Juan Tepanzacoalco Ixtlán de Juárez Oaxaca

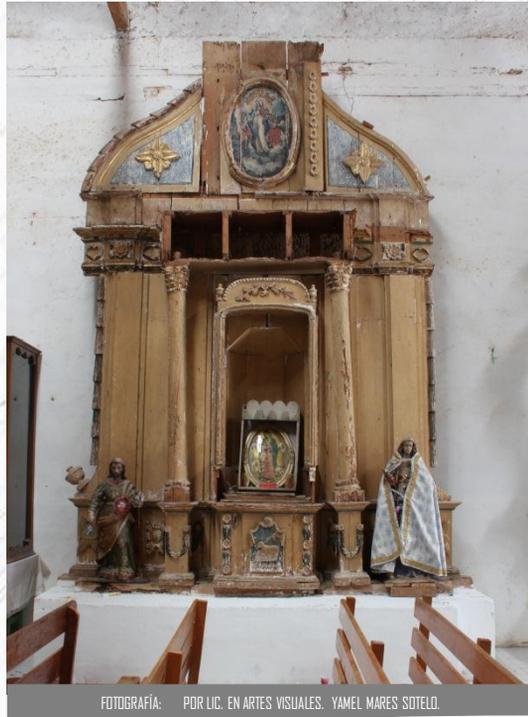
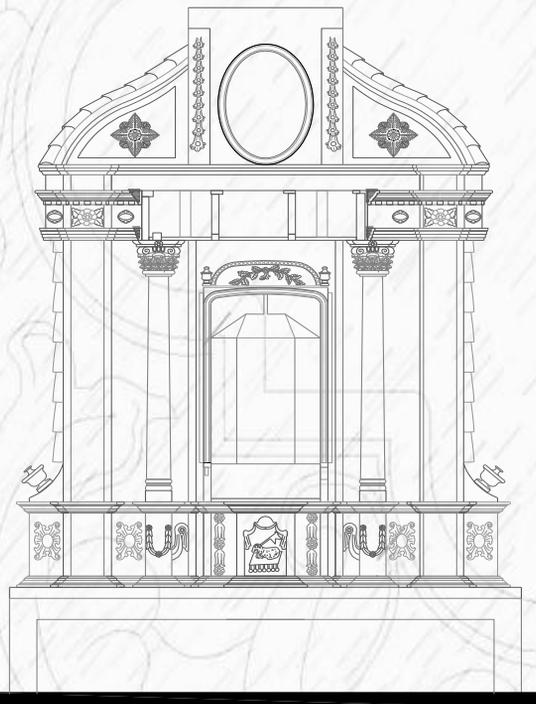
ALZADO FRONTAL

4.3.1 Realización digital en AutoCAD del Retablo No. 7 de San Juan Tepanzacoalco Ixtlán de Juárez Oaxaca

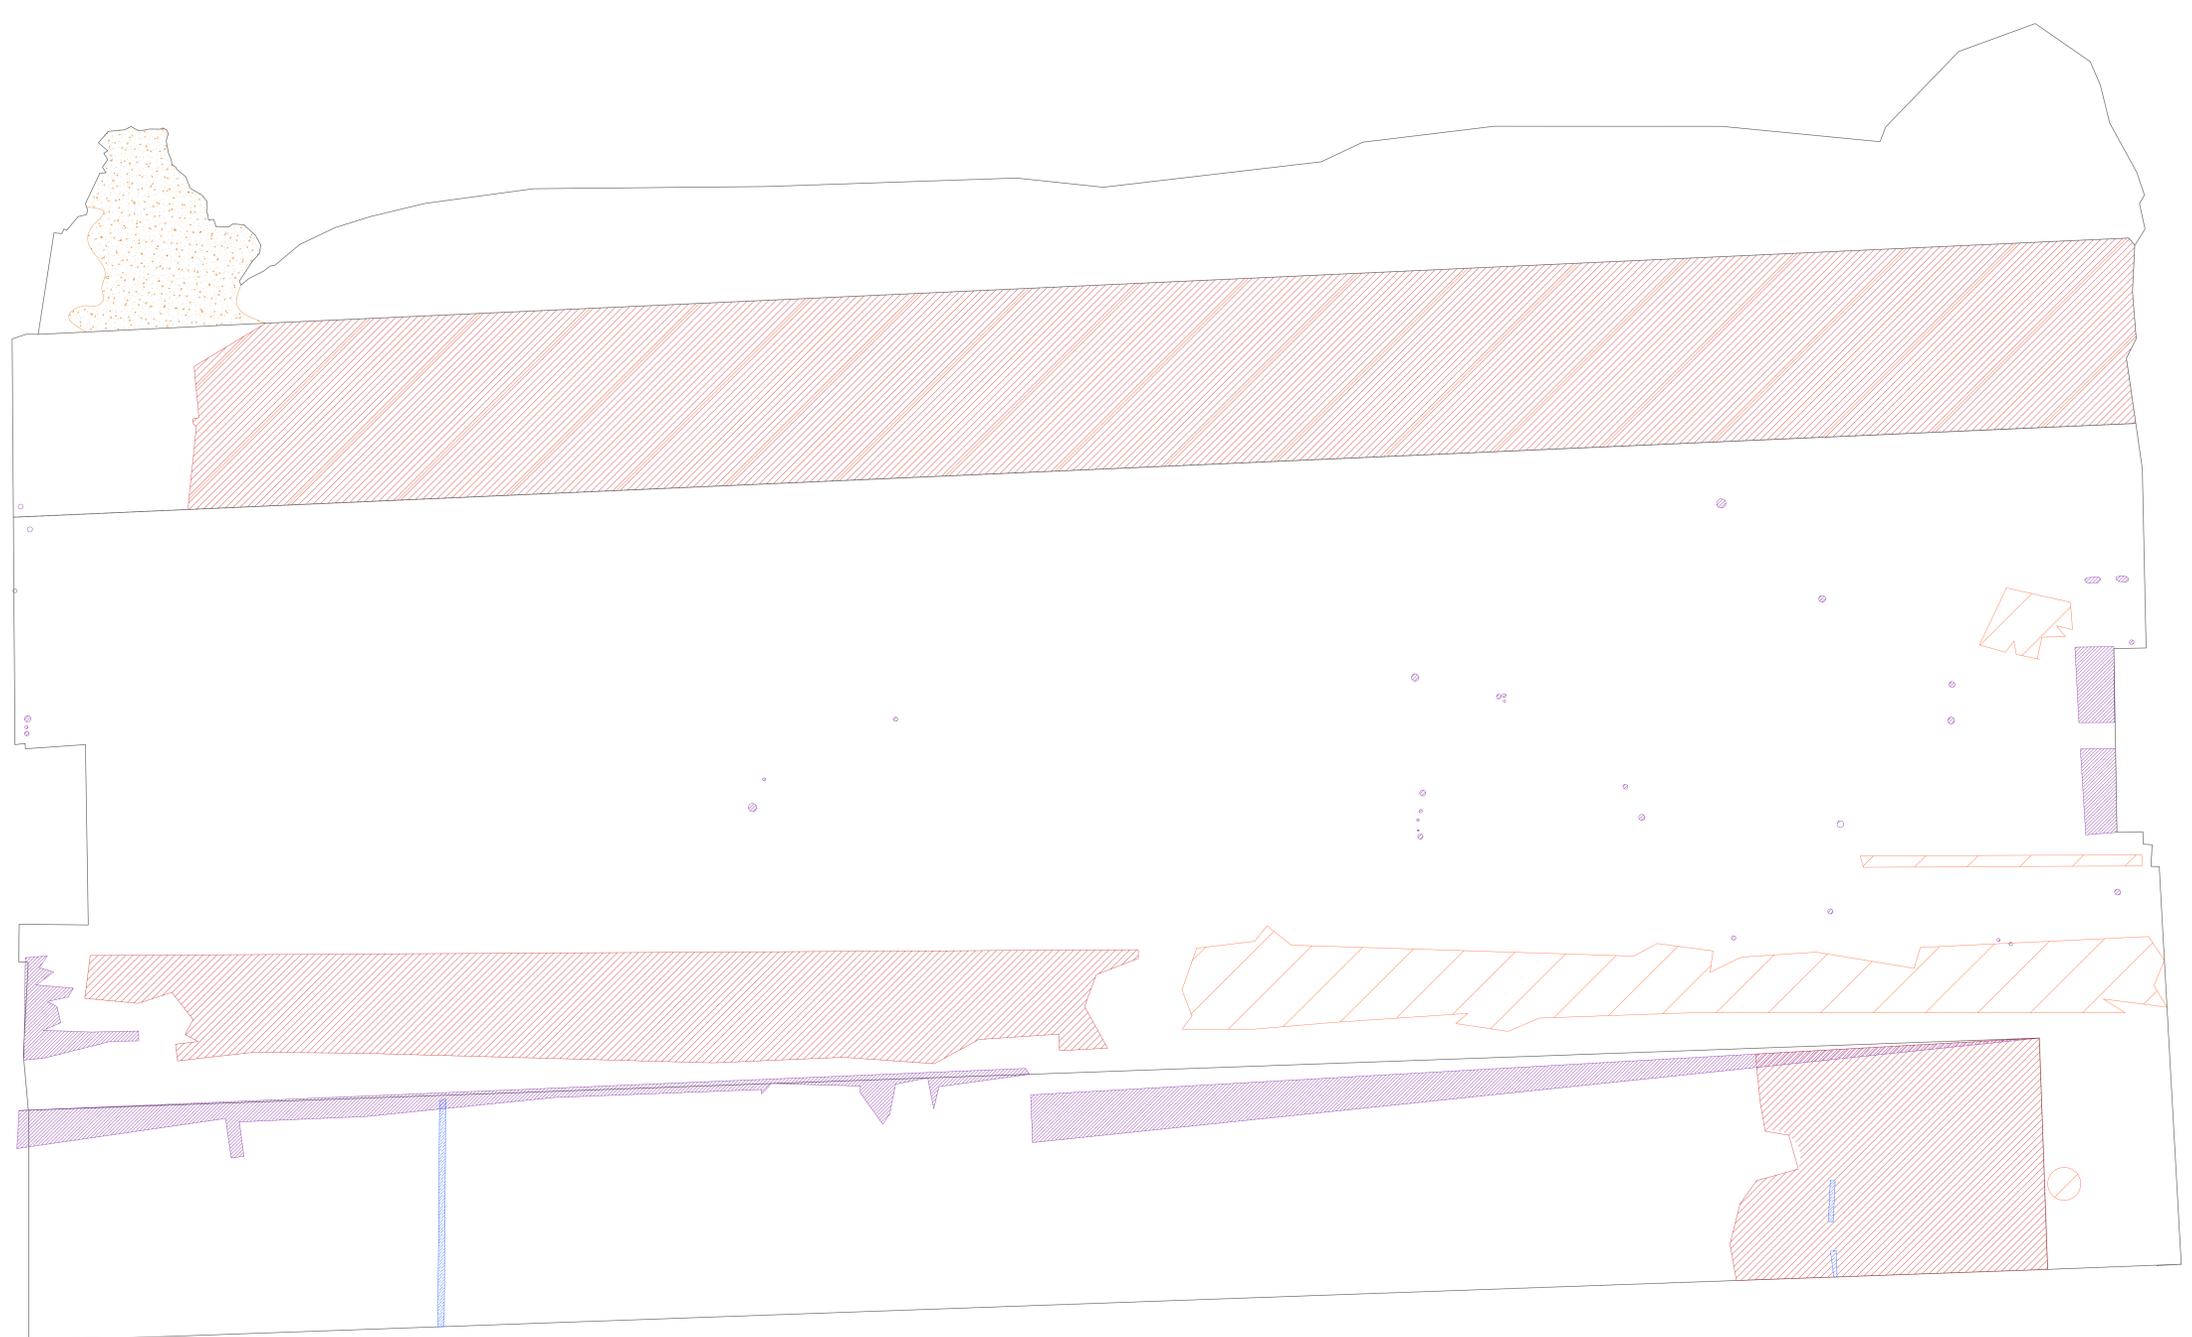
TIPO DE PLANO:
DETERIOROS Y ALTERACIONES

Dibujos digitales en AutoCAD
de las piezas del retablo principal de la
capilla de San Bernardino
Tableros **A1, A2, A2°, A5 y A6**
de Izúcar de Matamoros; Puebla.

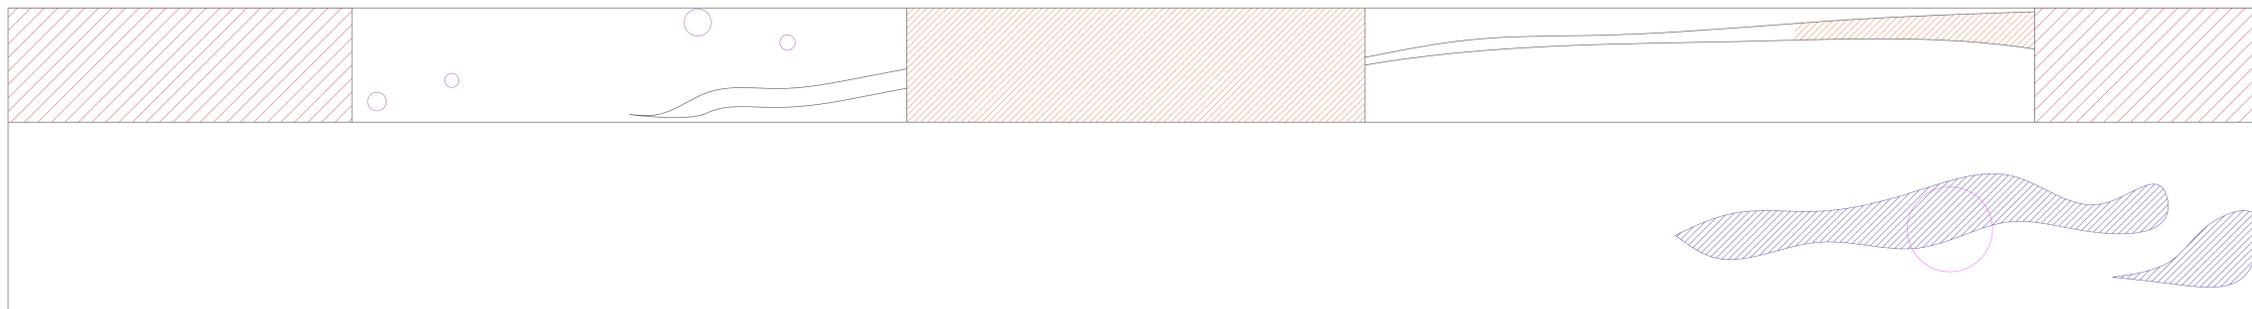
A-2'
IZQUIERDO
84 cm x 57 cm

TIPO DE PLANO:
DETERIOROS Y
ALTERACIONES
