## **INFORME FINAL DE SERVICIO SOCIAL**

**Proyecto:** Aprovechamiento del Bambú en el Diseño

#### **Diagnóstico integral del proyecto “Palapa” para mantenimiento**

### **Mantenimiento del proyecto de Palapa para su preservación y revitalización**

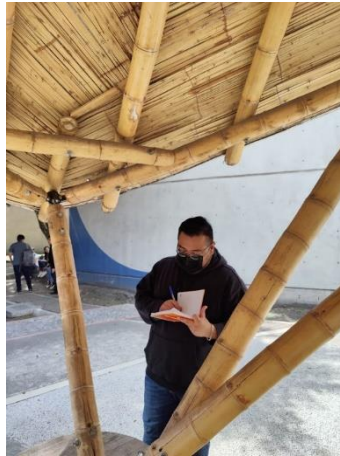
El deterioro físico de la palapa era visiblemente identificable, y con el paso del tiempo gracias a este deterioro, la comunidad que ocupaba este espacio con regularidad comenzó a abandonarlo debido a las sensaciones desagradables que le provocaba al usuario, lo cual hizo que estos mismos dejaran de usarlo para mudarse a los alrededores, aunque los espacios apropiados no fueran estuvieran adecuados. Un ejemplo de ello es la escalera en el acceso principal del edificio R perteneciente a los Talleres de Diseño Gráfico, ya que al apropiarse de la escalera que cumple la función de acceso, la complejidad para ingresar al edificio se incrementaba al tratar de evadir a los usuarios que se sentaban en grupo extendiéndose por este elemento arquitectónico.

Fig. 2 Fotografía de inspección de palapa previo al mantenimiento. Fuente: Guzmán, M.

1. ***Inspección Regular:*** El primer paso fue diagnosticar el estado actual de la estructura, lo cual se recomienda una inspección continua y con una frecuencia regular, lo que nos permitió tomar acciones de revisar todos los elementos de la estructura en la búsqueda de signos de desgaste, grietas, hongos, insectos, decoloración y cualquier elemento que deteriore el estado del material.

2. ***Limpieza Superficial:*** Este procedimiento se realizó al principio de la intervención para evitar la obstrucción de partículas en los posteriores procedimientos, a su vez que ayuda con la eliminación de suciedad, moho y residuos orgánicos acumulados para mantener la estructura limpia y evitar el crecimiento de algunos de estos.

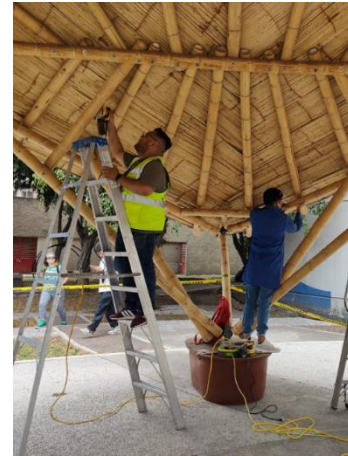
Fig. 3 Fotografía de intervención de mantenimiento de estructura de palapa. Fuente: Linares, A.

3. ***Tratamiento contra Plagas:*** El lijado de la estructura se realizó para el retiro de acabado previamente colocado y para evitar la expansión de hongos o algún otro daño superficial, lo que hace que según las necesidades específicas de la ubicación se

4. **Aplicación de Protección:** El acabado final se aplicó con un solvente químico que protegiera al material de los daños causado por estar a la intemperie, lo cual se recomienda aplicarlo con regularidad para proteger la estructura de los rayos UV y las propiedades hidrófugas que protejan al bambú de la radiación solar y la humedad, con el objetivo de prevenir el deterioro a causa de la exposición a estos elementos.
5. **Reparación de Daños:** Esta parte solo fue necesaria para piezas industriales, puesto que la estructura se mantuvo con firmeza y por lo tanto algunas de las piezas como tornillos y herrajes de acero únicamente solo se apretaron.

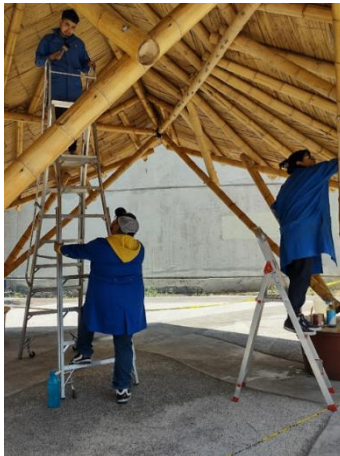
Fig. 4 Fotografía de mantenimiento de estructura de palapa. Fuente: Linares, A.

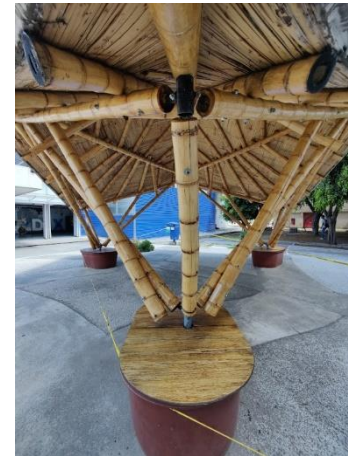
Fig. 6 Fotografía de estado final del mantenimiento de la palapa. Fuente: Oliver, I.

Este mantenimiento duró un aproximado de cuatro semanas, de los cuales el proceso más largo fue el de la limpieza superficial, lo cual hace que para las próximas intervenciones para su preservación se consideren los tiempos de los procesos con la intención de evitar conflictos y que las actividades mantengan una continuidad hasta su finalización.

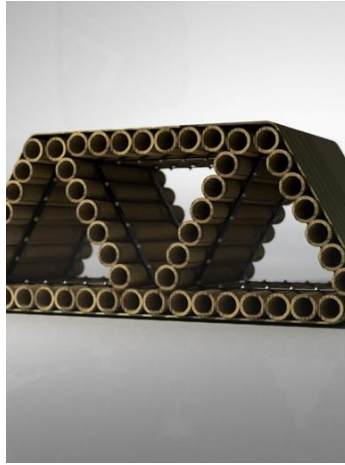
- **Propuesta 1:** La primera propuesta se pensó especialmente en elaborar un mobiliario modular, es decir, que fuera un elemento que al modificarlo de ubicación se integrara y conectara con elementos similares para que funcionaran como bancas individuales y al momento de juntarlas también cumpliera una función grupal.

*Fig. 9 Modelado digital de propuesta modular de mobiliario urbano. Elaboró Colunga, L.*

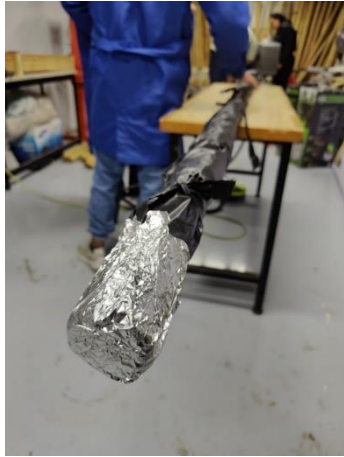
*Fig. 13 Fotografía de prueba de curvatura en culmo de bambú. Fuente: Oliver, I.*

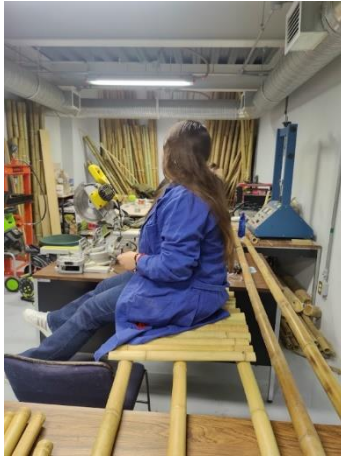
La etapa final del proceso fue la más complicada, debido a que en al estar desarrollando el mobiliario arrojaban aún más problemas que no estaban previstos, como la estabilidad del mobiliario, que debido a una inestabilidad causada por las uniones se tuvieron que implementar más refuerzos de los pensados en el diseño original.

*Fig. 15 Fotografía de elaboración y prueba de resistencia del mobiliario urbano. Fuente: Oliver, I.*

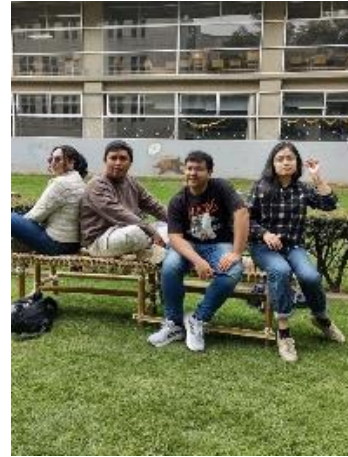
La elaboración de la banca implementado los refuerzos dieron como resultado un elemento con bastante resistencia, sin embargo, en la percepción de usuarios externos a este material tienden a pensar lo contrario, puesto que ven el bambú como un material débil. Es por lo anterior que para la presentación de la banca se realizaron pruebas de uso y satisfacción, tanto de manera interna con los diversos miembros del equipo de trabajo que ayudaron en la materialización, aunado a una serie de pruebas en diversos sitios de la unidad académica con personas completamente ajenas que podrían demostrar un resultado más neutro para el público general. Estas pruebas externas tuvieron el objetivo de conocer la aceptación del material para continuar desarrollando propuestas similares a este proyecto.

*Fig. 17 Fotografía de múltiples usuarios sobre el mobiliario urbano. Fuente: Linares, A.*
