### INFORME FINAL DE SERVICIO SOCIAL

PROYECTO: APOYO EN LAS ACTIVIDADES DE INVESTIGACIÓN, CONSERVACIÓN Y  
RESTAURACIÓN DEL PATRIMONIO CULTURAL

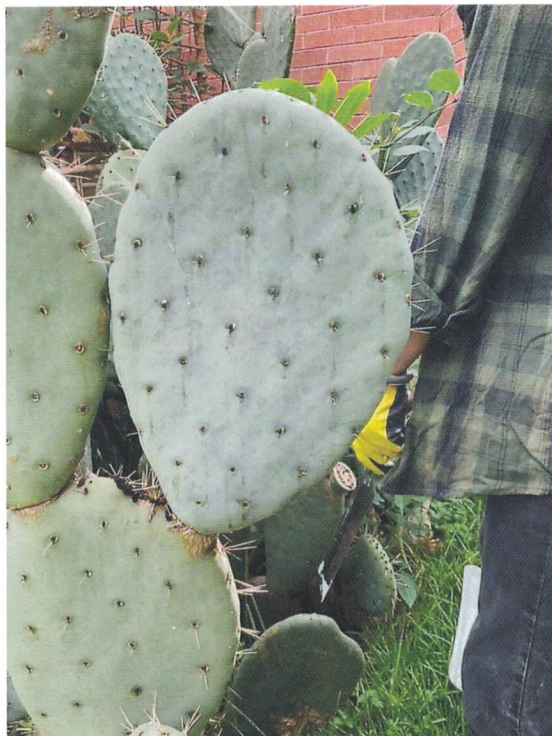
*IMAGEN 1 – Nopalera*

Durante las primeras semanas el proyecto se centró en la investigación, esto para desarrollar un taller de pintura a la cal para compañeros del ENCRyM e interesados de la comunidad aledaña a la escuela. La profesora Marlene proporcionó algunos conocimientos para que nosotros pudiéramos entender un poco más sobre la extracción de mucilago de nopal (en otras palabras, la baba del nopal). Esta extracción se lleva a cabo con nopaleras (imagen 1) dentro de la misma escuela; para poder extraer el mucilago es necesario cortar el nopal de forma horizontal, dejando expuesto el interior del nopal (imagen 2). Después con palas pequeñas se hace la extracción del mucilago y se almacena en frascos de vidrio, en donde son etiquetados por especie y tipo de nopal, refrigerándose para que no pierdan sus proporciones.

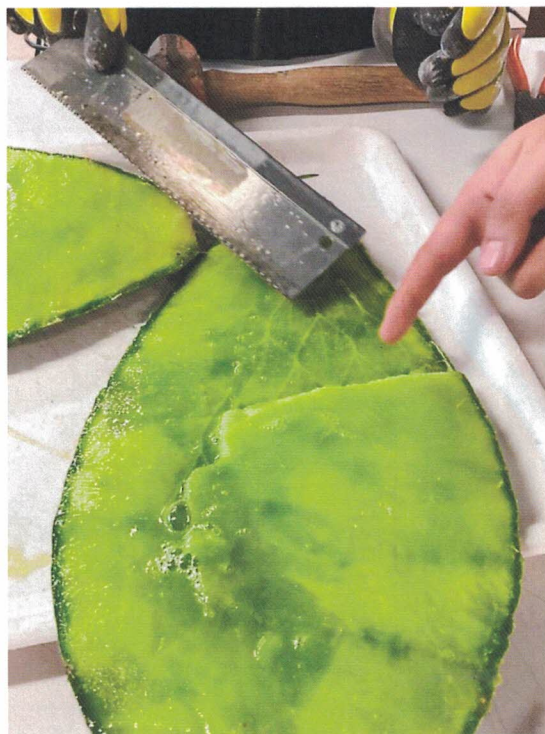
*IMAGEN 2 – Nopal cortado por la mitad de forma horizontal para extracción de mucilago*

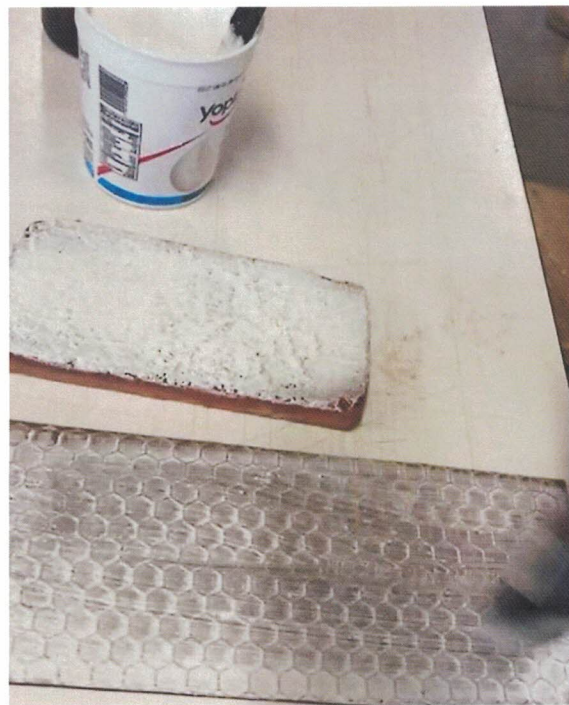
*IMAGEN 4 – Aplicación de pintura en loseta*

Un día antes del taller, se realizaron pruebas de pintura para dominar la técnica y corroborar si existía algún error. Durante este día se mezclaron los ingredientes cal, mucilago de nopal, alumbre y agua, en una proporción de cinco unidades de cal, una unidad de alumbre, una unidad de mucilago y tres unidades de agua, todo se mezcla y queda un color blanquecino (imagen 3), después se aplicó sobre una loseta y en la pared (imagen 4 y 5), de igual manera se realizó otra pintura, pero ahora con un pigmento azul, esto para dar otro aspecto a la pintura.

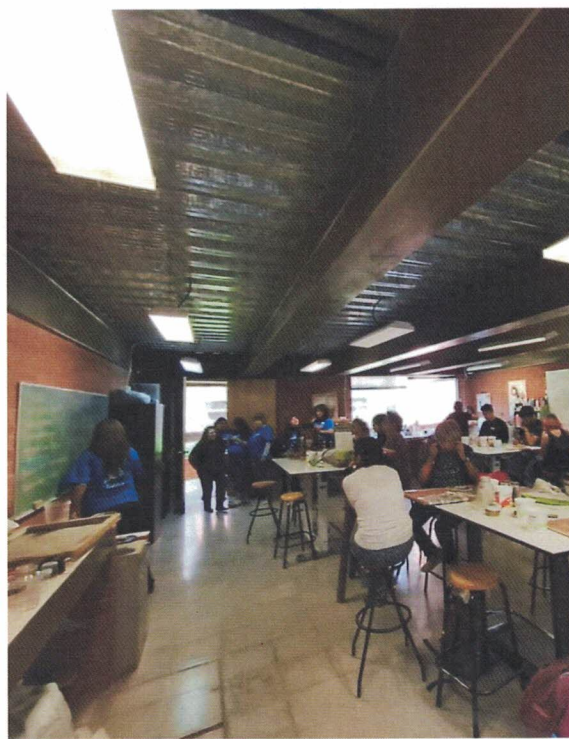
*IMAGEN 6 – Día del taller*

Durante el taller hubo diferentes actividades, como poner a los participantes a extraer el mucilago de nopal y a almacenarlo correctamente, además de que ellos mismos prepararon su pintura, ya que solo se les proporcionó el material y ellos tenían que mezclarlo y aplicarlo sobre sus losetas. (imagen 6)

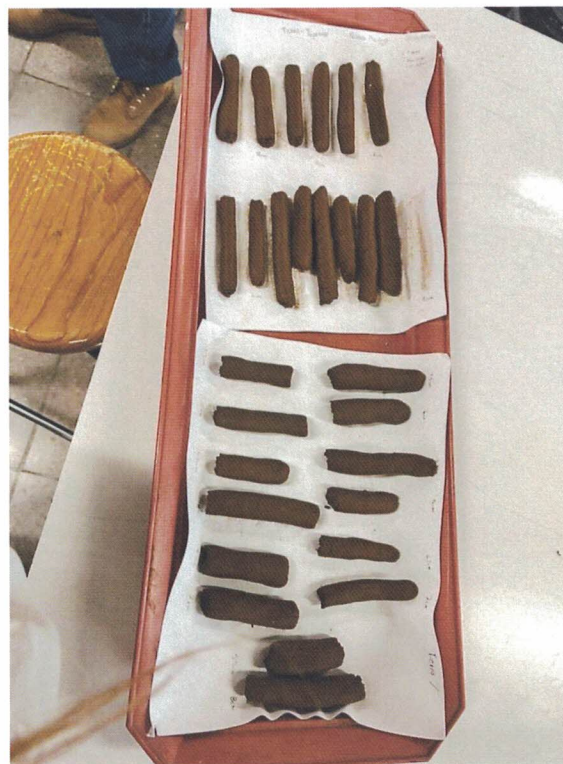
*IMAGEN 8 – Prueba del curro*

Durante este periodo, se realizaron las “pruebas del churro” con dos tipos de tierras, una del suelo fértil de Morelos y la otra es con arcilla directamente molida del tepetate. Para estas pruebas se utilizaron varias fórmulas, ya que la prueba del churro consiste en comprobar de manera rápida la resistencia de la tierra cuando se va a usar en técnicas como el bajareque, adobe, tapial o recubrimientos de barro. Para la prueba de tierra de Morelos se utilizó una fórmula de ocho unidades de tierra y dos unidades de agua, esto para que la resistencia sea la indicada para los muros del orquidiario; mientras tanto para la tierra arcillosa de tepetate se utilizó una fórmula de seis unidades de arcilla y cuatro unidades de agua, esto con el mismo fin. De igual manera se hicieron estas mismas pruebas, pero con agregados como mucilago y cal, en ambos casos solo se agregó una unidad, esto con el fin de darle más plasticidad y que sea una mezcla más duradera y resistente. (imagen 8)

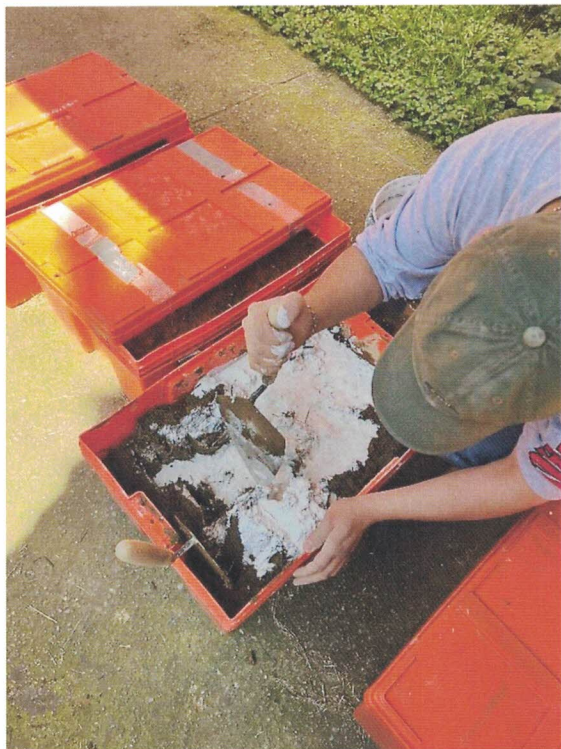
IMAGEN 9 – Preparación de bajareque con cal

Ya que se tenían las pruebas del churro, se comenzó a preparar la mezcla de bajareque para tenerla lista y reposada antes de empezar a aplicarla sobre los muros. Para preparar la mezcla se utilizó la técnica de pisado que consta de pisar la tierra con agua hasta tener una mezcla firme; después de haber hecho esta actividad se le agrego paja para que sea más firme la mezcla a la hora del aplicado. Se almacenó de forma correcta todo el bajareque y después de una semana de reposo comenzamos a prepararlo para aplicar, pero se añadió 1/3 de unidad de cal apagada por tres unidades de bajareque, esto para no echar a perder la mezcla. (imagen 9). Con todo esto hecho, se aplicó al bajareque de manera uniforme y cuidando que no quedara ningún exceso de mezcla, además de tomar muestras para poder hacer una prueba de compresión a las tierras. (imagen 10 y 11).

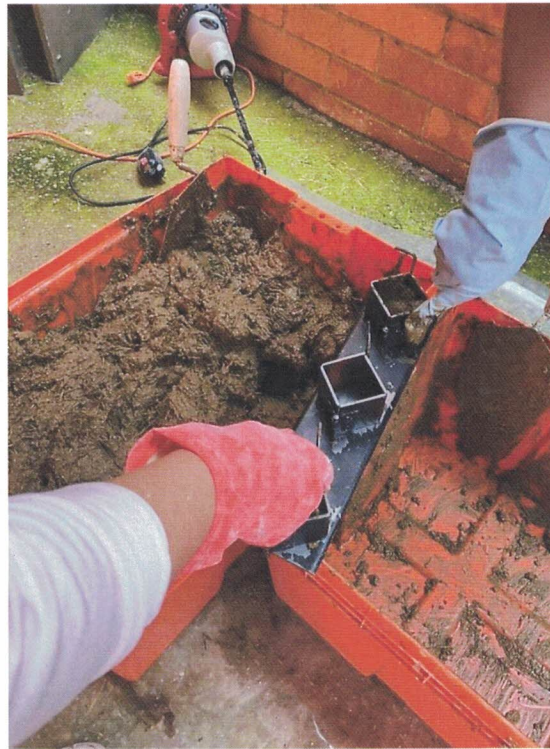
IMAGEN 10 – Toma de muestras para prueba de compresión

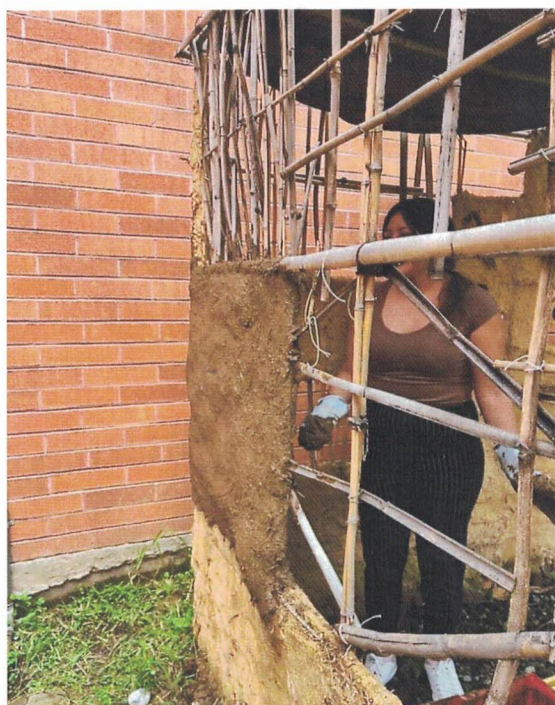
IMAGEN 11 – Aplicación del bajareque en muros del orquidiario

Se concluyó la aplicación del bajareque conforme al diseño acordado, consolidando el reforzamiento del orquidiario. La intervención logró finalizar la etapa correspondiente al recubrimiento de muros y a la protección de la estructura de bambú, mejorando de manera significativa su resistencia frente a la humedad y su estabilidad general. Sin embargo, debido a los tiempos establecidos para el servicio social, no fue posible concluir la intervención en el sistema de cubierta, quedando esta etapa como una acción pendiente para fases posteriores del proyecto.

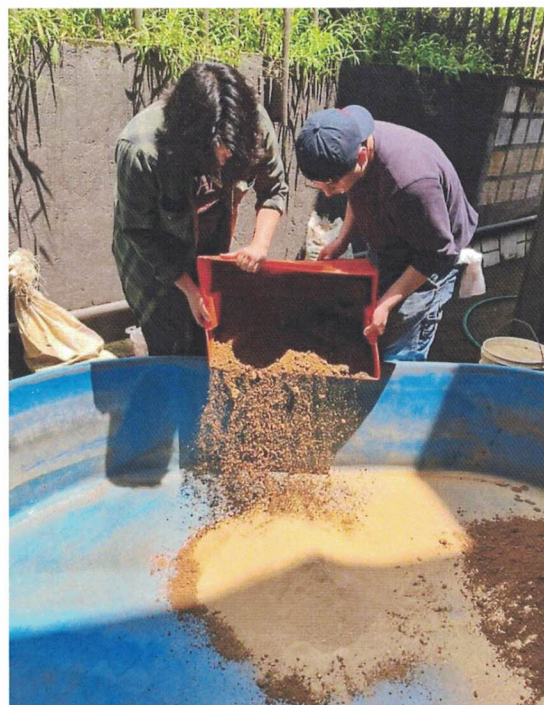
IMAGEN 12 – Preparación de bajareque
