**Criterios para la conservación de las edificaciones construidas con tierra:**

**El caso del sitio arqueológico “Las Flores”, Tampico, Tamaulipas.**

Idónea Comunicación de Resultados

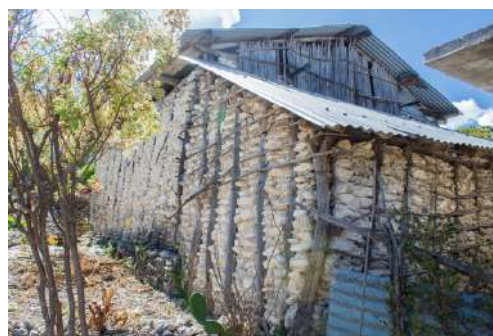
*Figura 3. Casa construida con madera y bloques de tierra cortada, unidos con mortero de tierra. Tzimol, Chiapas.*

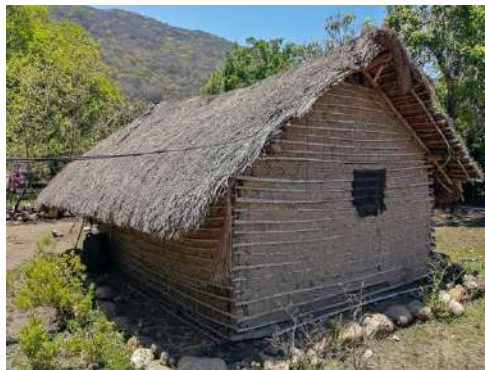
*Figura 4. Casa de bajareque y techo de zacate rojo. Ocampo, Tamaulipas. Crédito Cronista Juan Llarena Zapata.*

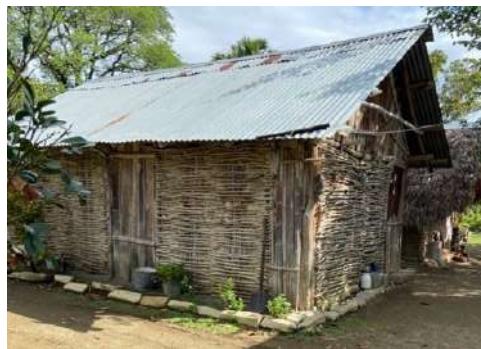
Figura 6. Casa de bajareque con basamento de tierra y rocas calizas, Ocampo, Tamaulipas.

En el municipio de Ocampo se han documentado casas de bajareque con basamentos de tierra rodeados por mampostería de piedra, lo curioso es que en esta área también se cuenta con registros de basamentos muy similares fechados para los periodos Formativo y Clásico.

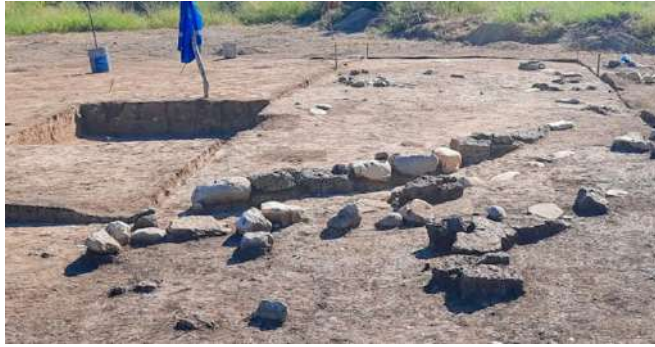
*Figura 7. Excavación de basamento con contención de rocas calizas y basalto, Ocampo, Tamaulipas. Crédito Mtro. Marco Méndez.*

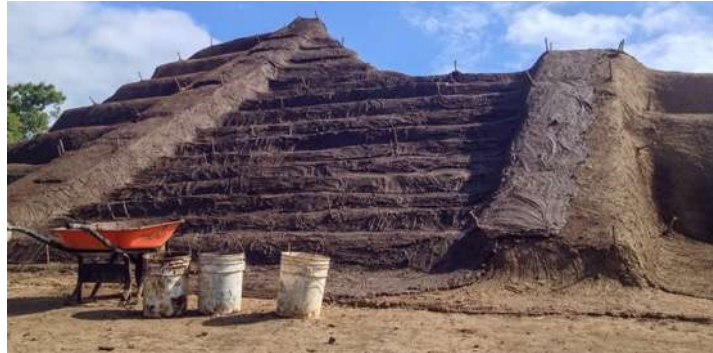
*Figura 9. Aplicación de capas de sacrificio en el basamento principal del sitio La Joya, Veracruz.*

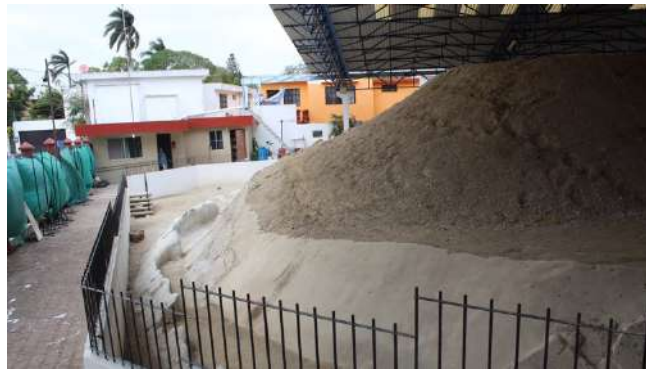
*Figura 11. Vista hacia el norte en donde se pueden ver las casas aledañas. También se observa el espacio faltante de la techumbre, poco antes de concluir con la intervención y que se techara.*

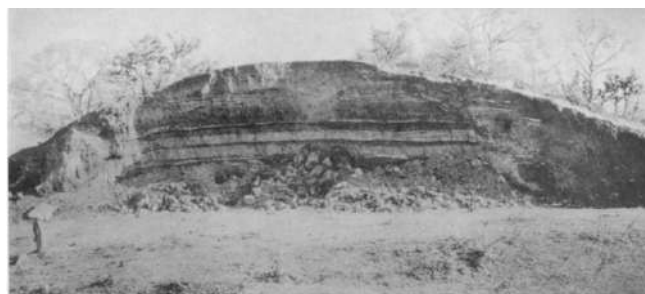
*Figura 16. Uno de los montículos cortado para la construcción de un camino (Muir 1926).*

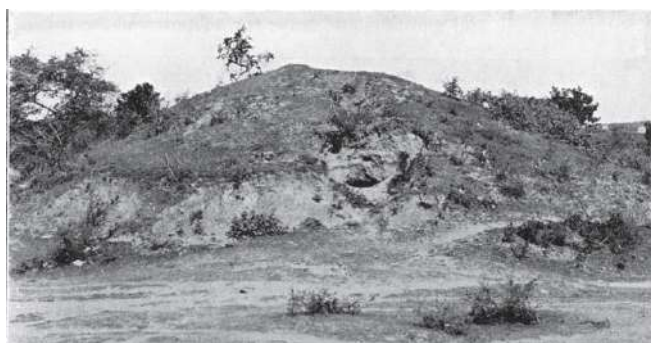
*Figura 17. Fotografía de la cara sur/suroeste del montículo A, tomada por Frans Blom, con claras excavaciones producto del saqueo.*

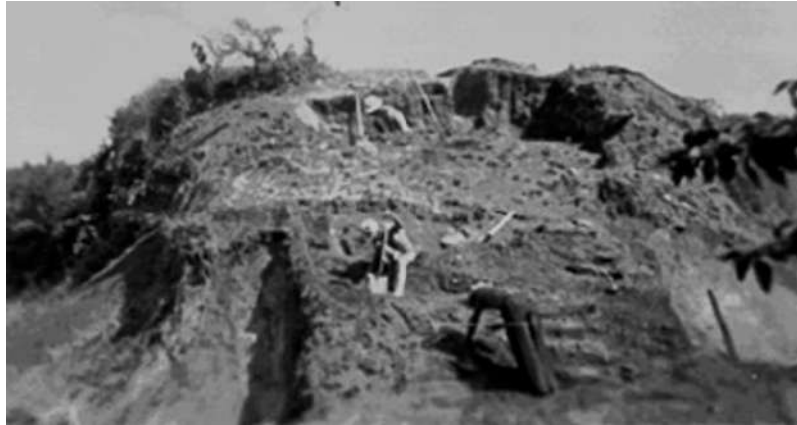
*Figura 18. Detalle de la excavación de la escalinata. (Mediateca INAH).*

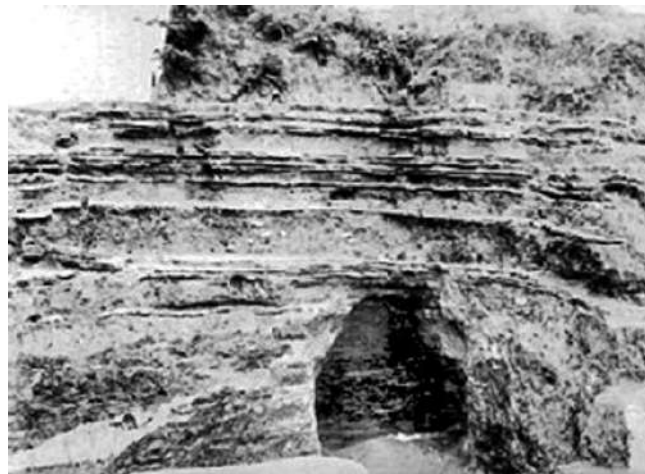
*Figura 19. El pozo de saqueo al sureste del edificio, ya liberado del escombros (Mediateca INAH).*

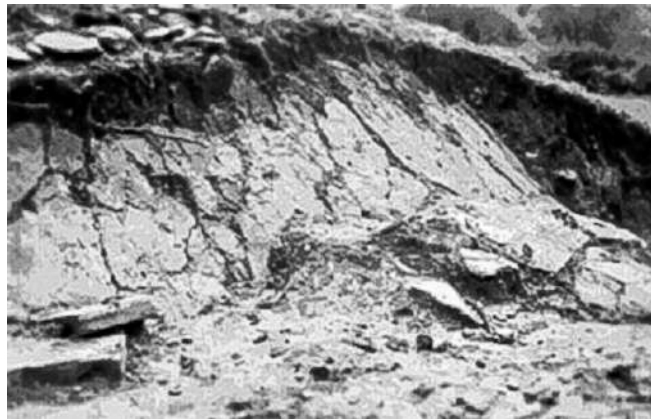
También, identificó que el grosor de la argamasa variaba según la parte del edificio que se examinaba, registrando que, en los pisos, o la parte superior, el tamaño era de dos a tres centímetros de ancho, y en los taludes tenían aproximadamente ocho o diez centímetros. La mayoría de las superficies fueron suavizadas y pulidas, sin embargo, observó que presentaban muchas fracturas.

*Figura 20. Detalle de una capa de argamasa que reviste a los taludes al momento de su excavación. (Mediateca INAH).*

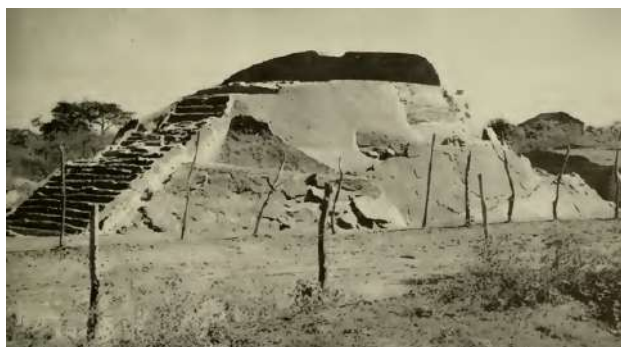
Figura 21. Edificio consolidado al final del proyecto. (Strong, 1943).

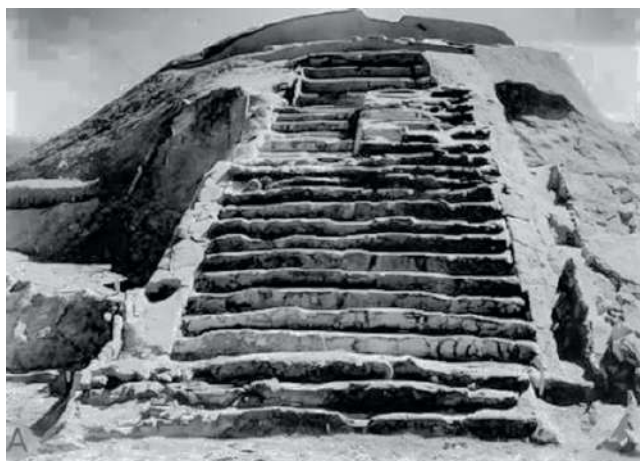
Figura 22. Escalinata noroeste después de la consolidación de 1941. Se destaca al frente los tres escalones remanentes de la Escalinata I. (Mediateca INAH).

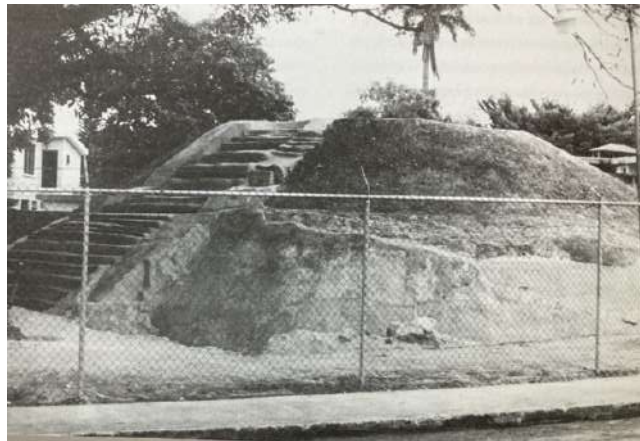
*Figura 23. Vista del sitio casi al final de los trabajos de 1991. En la parte superior izquierda se observan las ramas y hojas del higuierón. (Mediateca INAH).*

Para 1990 el edificio estaba abandonado, en parte se encontraba sepultado por desperdicios de construcción y basura doméstica que, según testimonios locales eran depositados por camiones de volteo. En la base de la escalinata crecía una gran higuera cuyas raíces se extendían al edificio. En la Estructura II había pozos de saqueo y en las dos terceras partes superiores faltaba el recubrimiento de la argamasa prehispánica de cal y concha.

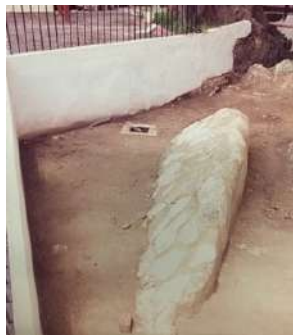
*Figura 24. Talud I, sección oeste recién restaurado. Al fondo se observa al higuerón sobre la escalinata I, II y III. (Acervo fotográfico CITAM).*

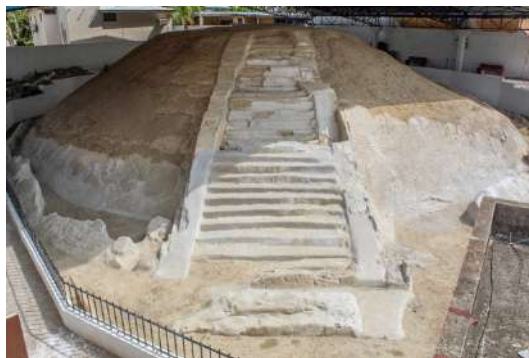
*Figura 25. Foto del "Basamento A" casi a la conclusión de los trabajos del 2021.*

Este trabajo incluyó la restauración de gran parte de la edificación prehispánica, la ampliación de la cubierta de protección, la separación del muro de contención del andador noreste que pasaba por encima de la escalinata, la implementación de canaletas de desagüe fáciles de limpiar dentro del confinamiento y la construcción de escaleras para acceder a la fosa para dar mantenimiento. Es importante mencionar que el análisis, planeación, diseño y construcción de la infraestructura estuvo siempre bajo la discusión y supervisión de un equipo conformado por arqueólogos, arquitectos, ingenieros y restauradores del Centro INAH Tamaulipas, algo novedoso en la historia del sitio.

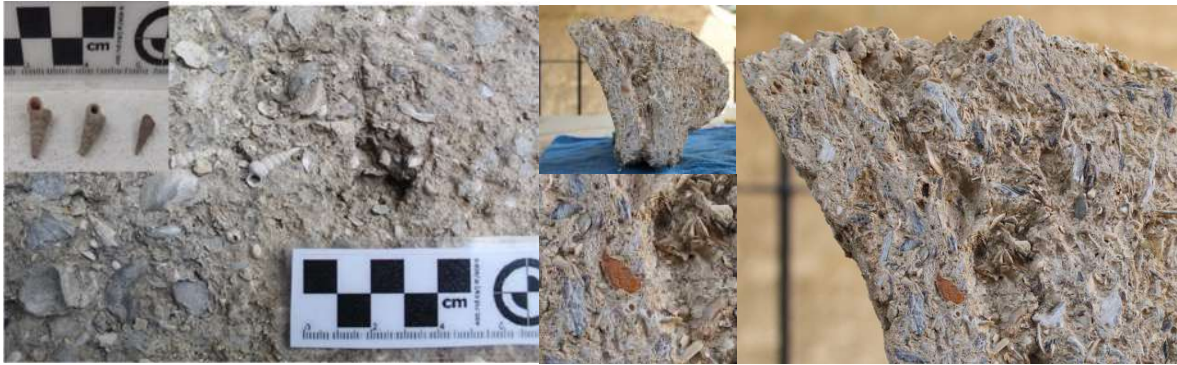
La argamasa que cubre el relleno está hecha con conchas, arena, cal y agua, y según la hipótesis de Ekholm este era aplicado en estado líquido directamente sobre el relleno de tierra compactada, y se esperaba hasta que secura para pulirlo. Las conchas en la mezcla son muy notorias, le brindan dureza y porosidad; se ha planteado que son tanto de agua dulce como marinas. En este caso, lo que se hizo fue comparar las observadas en el edificio y las que se recuperaron de la excavación arqueológica únicamente con las conchas de la laguna del Chairel, debido a que se plantea que por la cercanía del cuerpo de agua y la abundancia del material no era necesario tener que trasladarse por lo menos 16 km lineales al océano. Con base en esta contrastación se notó que hay mucha similitud entre las especies, sin embargo, hace falta ahondar en el tema.

*Figura 29. Comparación de las turrítelas de la laguna y las identificadas en la argamasa prehispánica (izquierda). Corte en sección de un recubrimiento de argamasa para observar el tipo de componentes y su acomodo.*

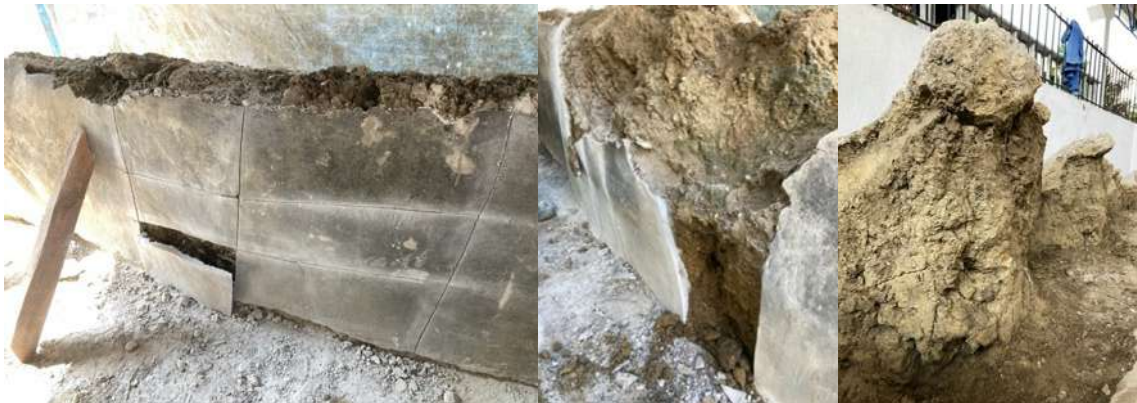
La capa colocada en el 1998 hecha con cemento y metal fue el mayor reto para las acciones del 2021, pues se tuvo que retirar con mucho cuidado de no desprender el relleno de los taludes, y no dejar remanentes del metal, pero con el problema de que estaba fijada al relleno con clavos y alambre, además de que su dureza no permitía que se desprendiera manualmente, se probó con percusión indirecta, pero la vibración era mucha, por lo que se tuvo que emplear herramientas de corte para desprenderlo. Esto generó una gran cantidad de polvo que tenía que controlarse con mucho cuidado de que no contaminara el basamento, teniendo que limpiarse constantemente.

*Figura 31. Partes del proceso en el que se fue retirando el concreto en distintos puntos. Se puede observar el grado de deterioro por dentro de las capas.*

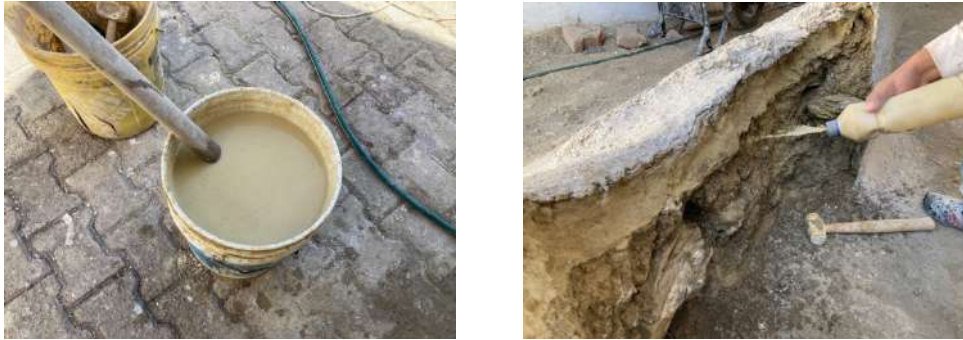
*Figura 33. Elaboración (izquierda) y aplicación de agua-arcilla (derecha).*

La mezcla se empleó para la consolidación de los rellenos expuestos. Esto funcionó muy bien debido a que los rellenos se habían “lavado” debido al flujo de humedad, quedando en cierto grado desprovistos de arcilla. Una vez aplicada la mezcla se esperaba unos minutos a que absorbiera y se compactaba para regresarle solidez al relleno, esto con las manos y mazos de goma para azulejos.

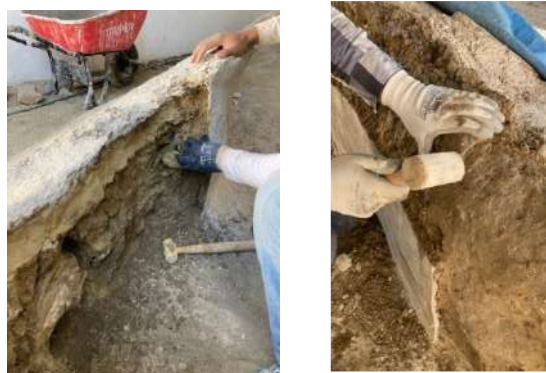
*Figura 34. compactación manual (izquierda) y mecánica de los rellenos consolidados (derecha).*

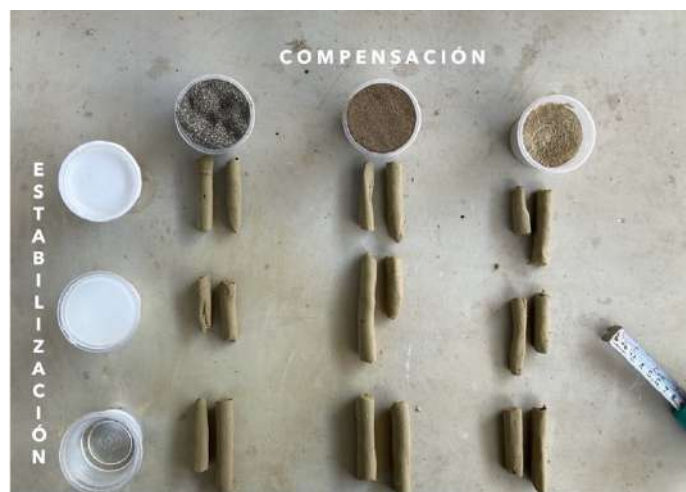
*Figura 35. Experimento para calibrar las proporciones de la mezcla. En la parte superior se observan los tipos de arena para la compensación, y a la izquierda pasta de cal, agua-cal y suero de cal, para la estabilización de la arcilla.*

Antes de intervenir directamente el monumento fue necesario el desarrollo de una larga serie de experimentos y pruebas con diversas mezclas elaboradas bajo la premisa de que la composición tenía que ser semejante a la del basamento, desde el punto de vista perceptual y mecánico. No debería ser ni más rígido ni menos poroso, para evitar el posible estrés de los componentes preexistente o el flojo y retención del agua. Fue necesario replicar experimentos en los que emplearon materiales del mismo tipo con los mismos fines y contrastarlos con aquellos basados en la observación de los materiales del sitio.

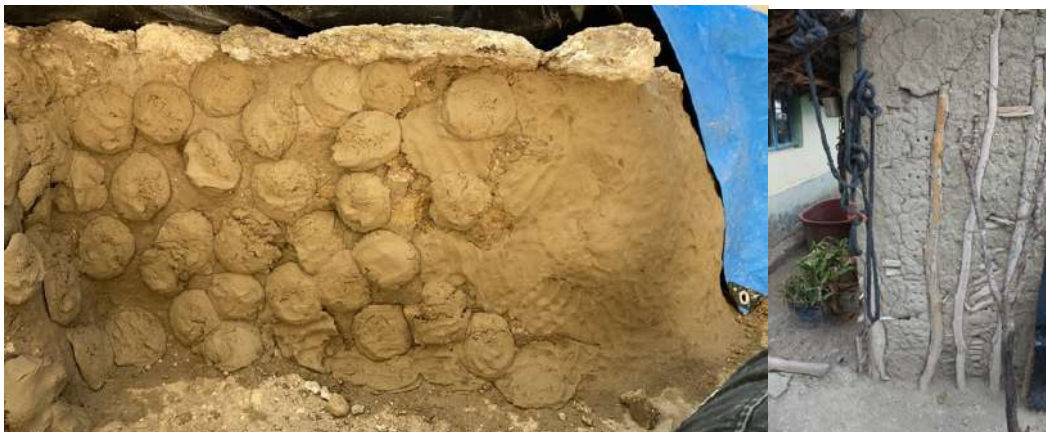
*Figura 35. Aplicación de la Capa de sacrificio I (izquierda). Casa de bajareque en donde el barro se aplicó con la técnica de barro modelado.*

Esta capa se aplicó haciendo “bolas de barro”, es decir, se tomaba con la mano una porción, se amasaba hasta hacer una pelotita y se aplicaba sobre la superficie a tratar. Esto es porque dicha técnica ayuda a que se terminen de mezclar los materiales y a controlar la humedad. Esta técnica ha sido documentada por restauradores académicos en la construcción tradicional con tierra, y se ha retomado para la restauración.

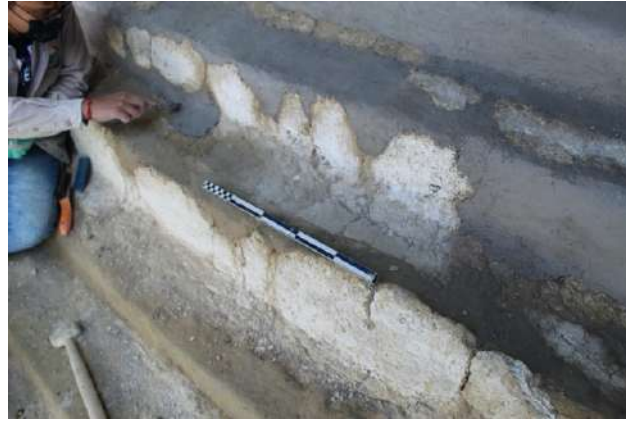
*Figura 34. Aplicación de la Capa de Sacrificio II, en la escalinata.*

Las argamasas se realizaron con agua-cal en proporción 1:20, fragmentos de concha mayores a 3 cm, fragmentos de concha de 0.5 mm – 3 cm y materiales finos, en proporciones 1:1:1:1. Esta es la mezcla que ha dado el mejor resultado, por ser similar en resistencia y porosidad a los materiales originales, lo que significa que trabajarán en conjunto.

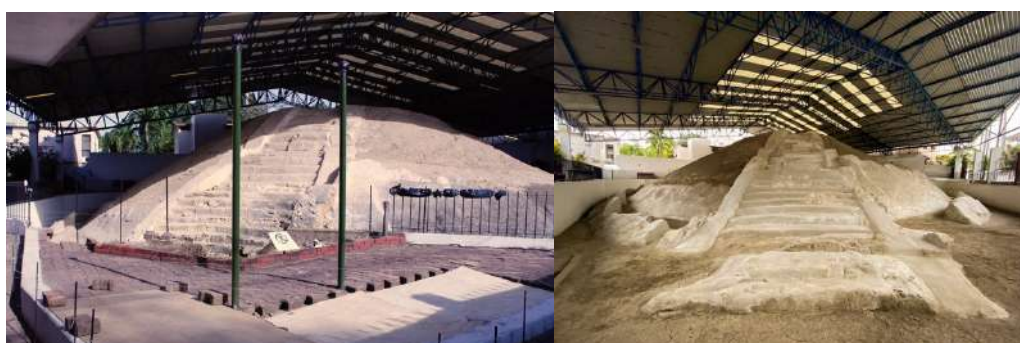
*Figura 38. Comparación del inicio de los trabajos y el resultado final de la temporada 2021.*

Alejado lo más posible del basamento, se edificó un muro de contención para los andadores y el relleno de tierra; adosado a este se construyó una escalera para poder acceder al confinamiento, ya que no existía antes manera de bajar que no fuera saltando los barandales o por el derrumbe de la jardinera. Se instaló drenaje nuevo, aprovechando las áreas que quedaron libres a causa del retiro de hundimientos. Fue necesario nivelar los nuevos andadores y darles una pendiente que favoreciera el tránsito de los visitantes, y el evitar el encharcamiento de agua. Por fuera del muro, al interior de la fosa, paralelo a este, se colocó una canaleta para canalizar el agua de lluvia hacia el drenaje, la cual antes solía estancarse junto al basamento. También se completó lo que hacía falta de la techumbre, lo que asegura que el agua ya no caiga sobre el basamento y se reduzca aún más el riesgo de inundaciones.
