## **INFORME FINAL DE SERVICIO SOCIAL**

**LUGAR:** DIRECCIÓN GENERAL DE CONSERVADURÍA DE PALACIO NACIONAL.

**Nombre de Proyecto:** Elaboración de proyectos de conservación, restauración para el bien inmueble denominado Palacio Nacional.

- **Proyecto No.1:** *Conservación y Mantenimiento de Fachadas Poniente y Norte de Palacio Nacional.*

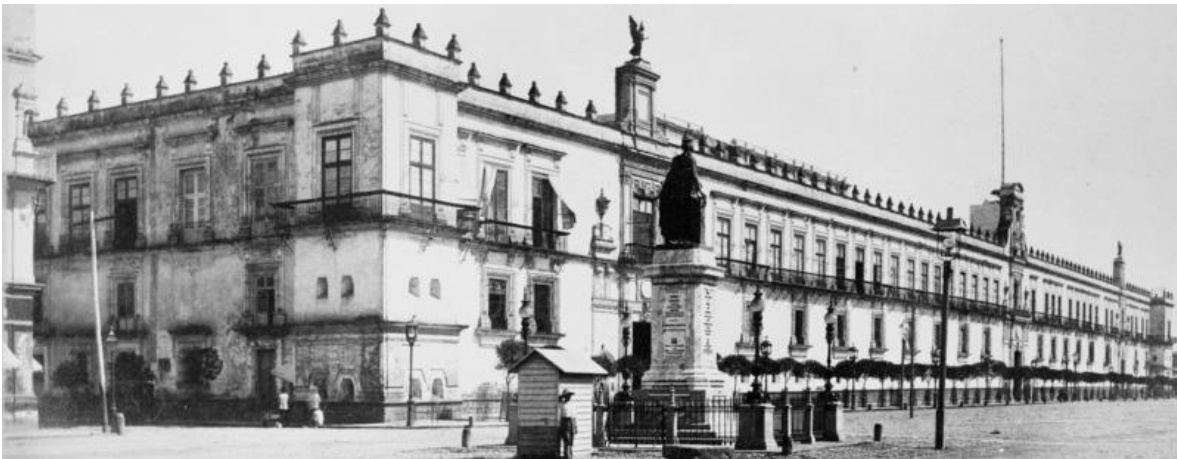
*Ilustración 2. Fachada poniente de Palacio Nacional, 1880 -1990. Recuperado de <https://www.pinterest.com.mx/pin/431501208047710803/>*

Una de las intervenciones más importantes del Palacio fue durante el sexenio del presidente Plutarco Elías Calles en el año de 1924 a 1928, en ese momento se planteó la remodelación de la fachada a cargo de los arquitectos Augusto Petricioli y Manuel Ortiz Monasterio, la cual estaba formada originalmente con dos niveles, sin embargo con el nuevo proyecto de estos dos arquitectos se planteó aumentar un tercer nivel a la fachada y recubrirla de nuevos materiales como la cantera y el tezontle.

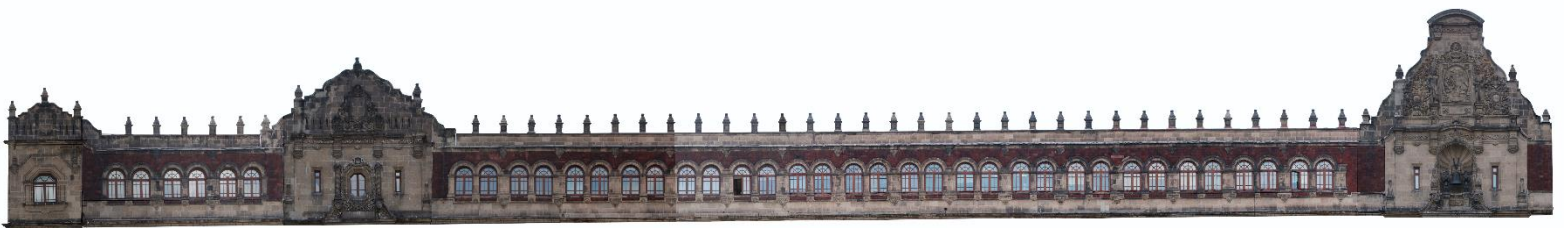
*Ilustración 5. Larguillo fotográfico del tercer piso de la fachada poniente del Palacio Nacional. Ortoimagen renderizada en programa PhotoScan*

Con el apoyo de estos larguillos fue más fácil hacer el levantamiento de todos los daños que éstas presentaban, pues con el acercamiento en computadora se detectaban hasta las más mínimas grietas, posteriormente todas estas acciones que se reflejan en la tabla 1, fueron cuantificadas para ingresar los datos obtenidos a un catálogo de conceptos y así obtener su presupuesto de obra elaborado por el Arquitecto a cargo del proyecto.

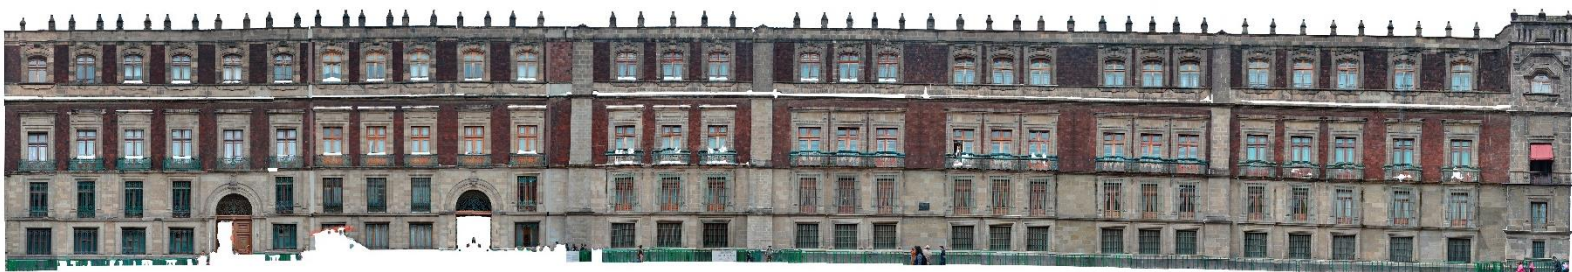
*Ilustración 4. Larguillo fotográfico la fachada norte de Palacio Nacional. Ortoimagen renderizada en programa PhotoScan.*

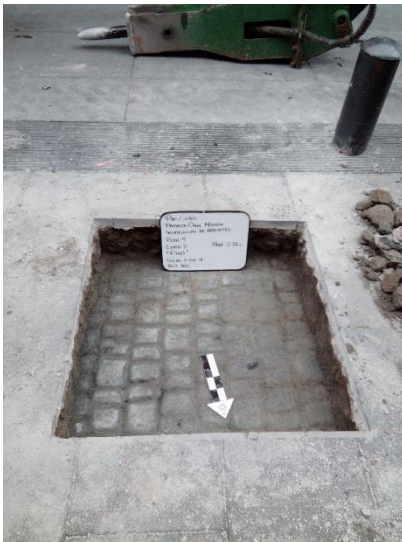
*Ilustración 7. Fotografía de primera capa de la excavación. Estampado de concreto.*

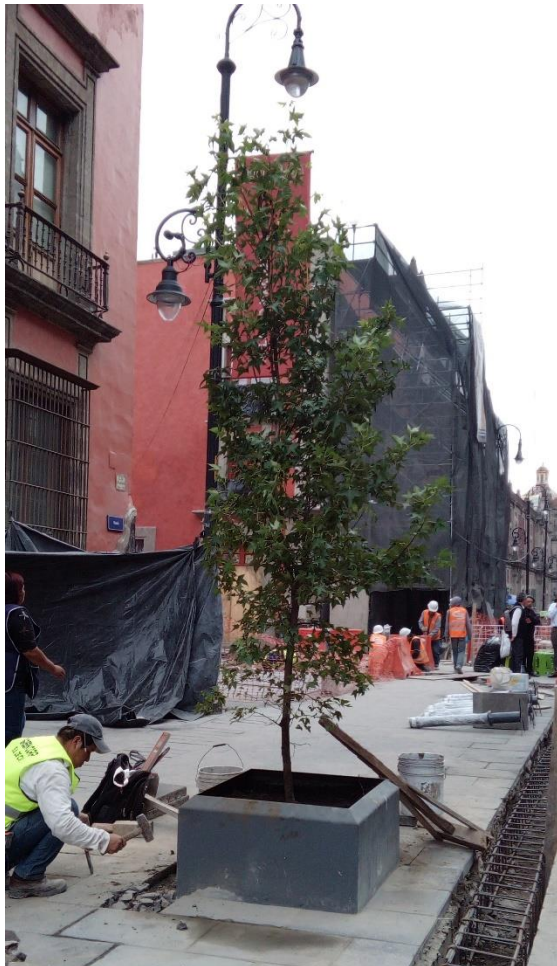
*Ilustración 8. Fotografía de árboles con su arriate en la calle Moneda.*

Finalmente se fue liberando uno por uno los pozos para continuar con el proceso de trabajo (el perfilado de las caras del pozo, la colocación de tepetate, el enladrillado, la base metálica para el arriate y los arboles).

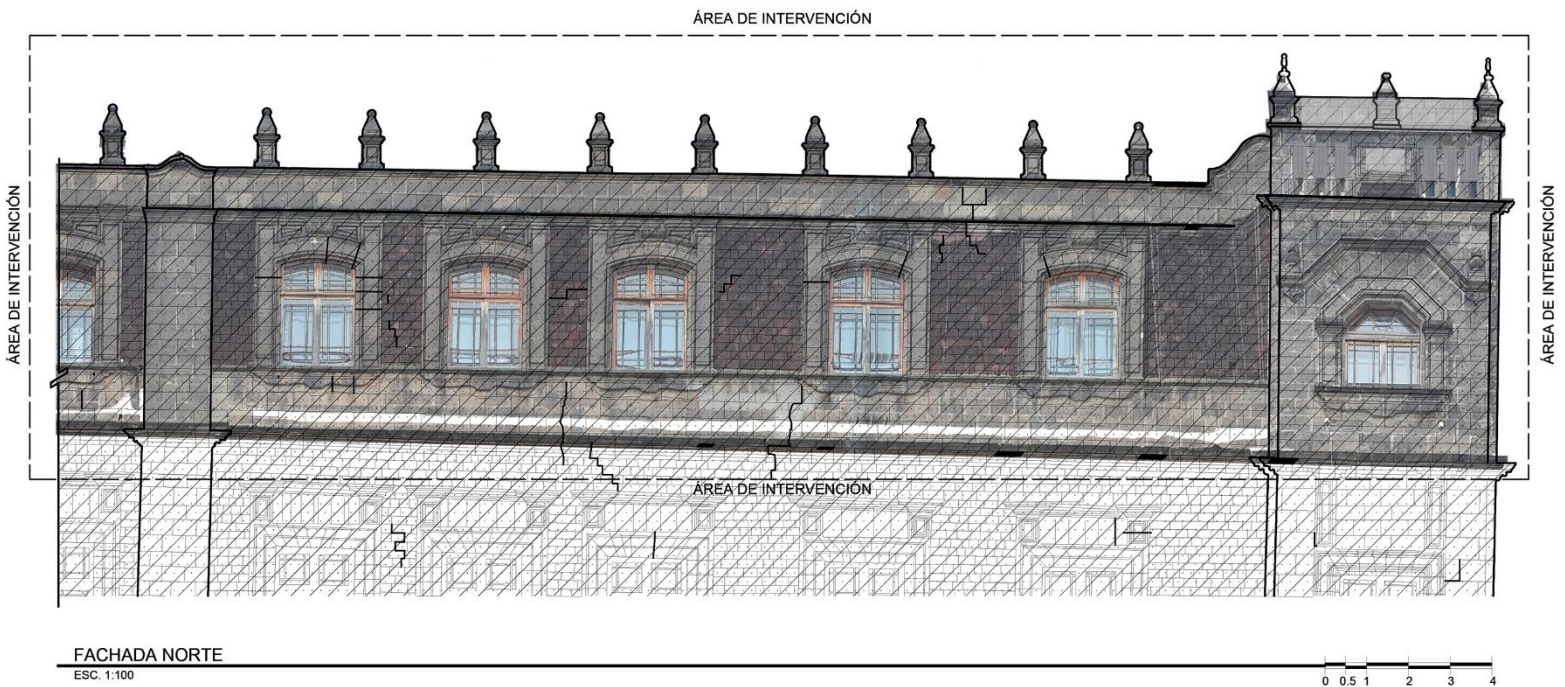
*Ilustración 15. Larguillo de Fachada Norte de Palacio Nacional. Plano Arquitectónico elaborado por la Dirección de Conservaduría de Palacio Nacional.*

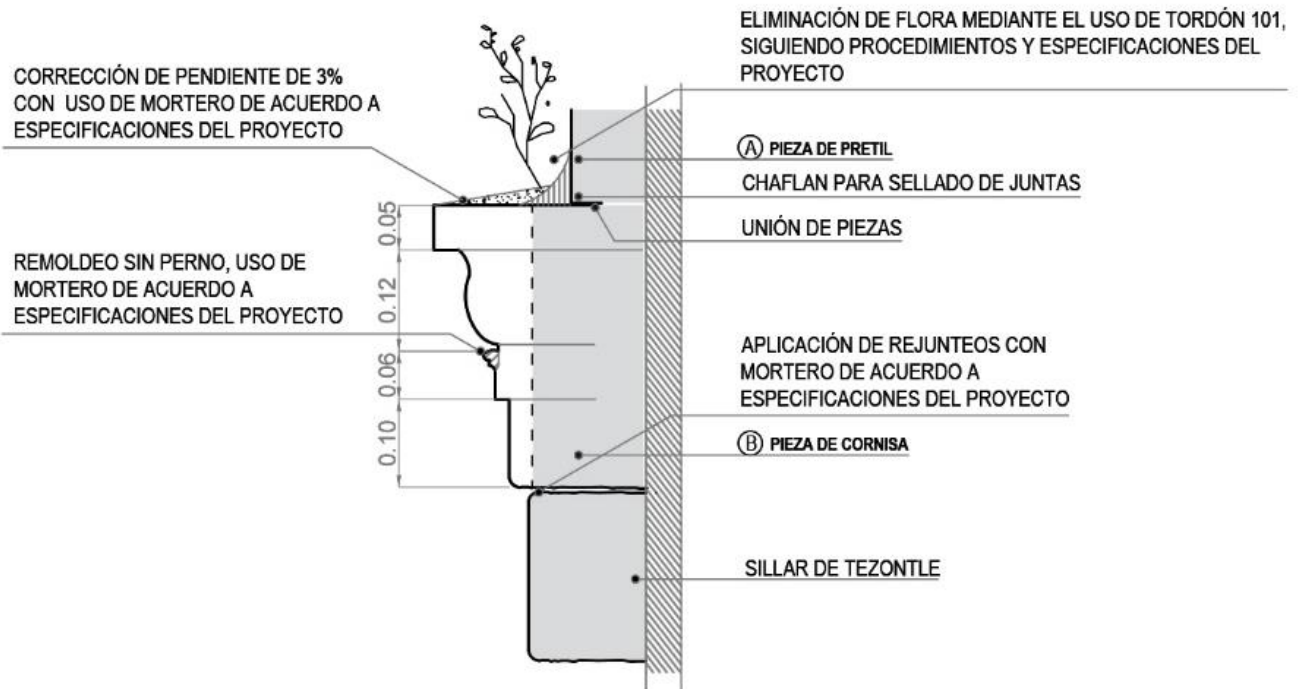
**DETALLES DE CORNISAS SUPERIORES  
 PARA CORRECCIÓN DE PENDIENTES Y REMOLDEOS SIN PERNO**  
 ESC: 1:10

*Ilustración 17. Plano de Detalles de cornisas. Esta información fue elaborada con el apoyo de las inspecciones en el sitio por parte de los arquitectos responsables del proyecto.*

<b>DETERIOROS</b>		<b>INTERVENCIONES</b>
Suciedad generalizada	➡	Limpieza general de cantera
Líquenes y musgos	➡	Eliminación de flora
Pérdida de juntas	➡	Rejunteos de juntas
Fisuras y grietas	➡	Inyecciones de grieta (Ver plano de Detalle de grietas)
Erosión de cornisas	➡	Corrección de pendientes (Ver plano de Detalles de cornisas en Torreón para corrección de pendientes)
Despostillamientos	➡	Remoldeos (Ver plano de Detalles de Cornisas superiores para corrección de pendientes y remoldeos sin y con perno )
Vidrios/Manguetería en mal estado o mal colocados	➡	Sustitución de vidrios (Ver plano de Detalles de cambio de vidrio en Tornera)
Falta de recubrimiento contra precipitaciones pluviales.	➡	Aplicación de hidrofugante
