INFORME FINAL DE SERVICIO SOCIAL

RootStudio

Proyecto: Desarrollo y construcción de Proyectos de arquitectura social en el Estado de Oaxaca

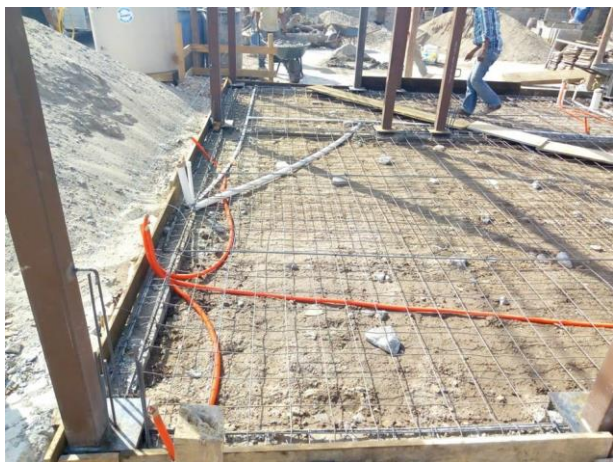
Fotografía 1. Preparación para colado de losa

El sistema constructivo tradicional se ocuparía corrigiendo detalles que no se contemplaron anteriormente puesto que las casas no contaban con una cimentación, desde ahí se acordó anclar con dados en los castillos de carga importantes y sillas de varilla con una placa de media pulgada de la cual se desplantaría soldada una estructura portante de PTR para soportar la cubierta y restar carga a los muros, el nivel de piso terminado se cerraría con una losa de cimentación de concreto armado con un acabado pulido, a la estructura de PTR se adosarían castillos para unir los muros de mampostería y de esta manera unir dos sistemas constructivos diferentes, para que la cubierta fuera de igual manera de teja para la cual se soldaron varillas de manera vertical sobre los PTR en la parte superior que servirían como pernos, para así anclar vigas sobre toda la estructura a cada 61cm, posteriormente se colocaría duelas, cartón asfáltico y malla para colar una cama de compresión ahora de 3cm de espesor y finalmente montar toda la teja que se logró restaurar y lavar de la casa original.

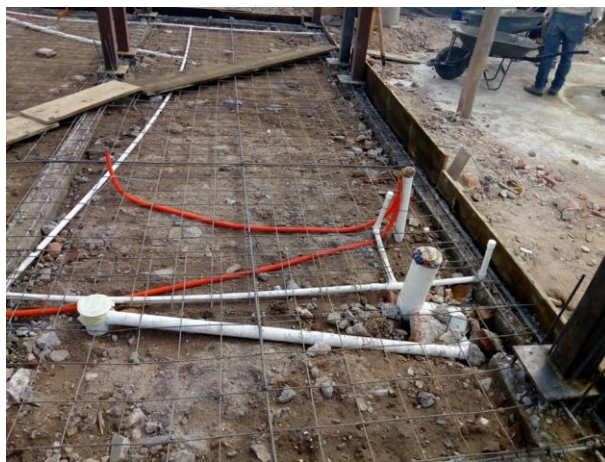
Fotografía 2. Preparación de instalaciones

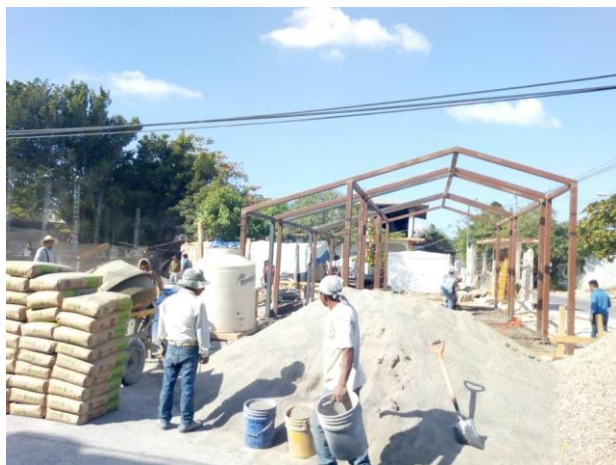
Fotografía 3. Estructura de PTR

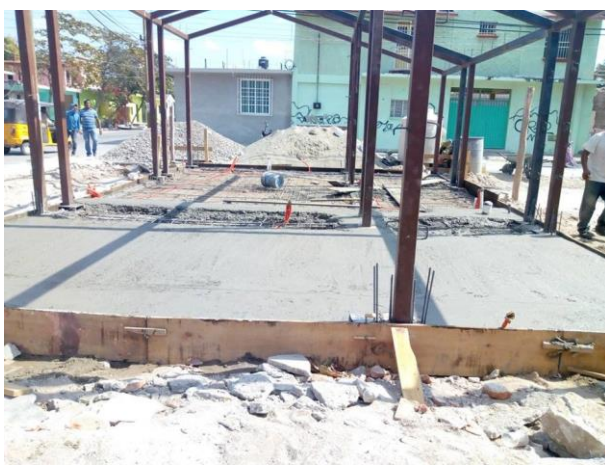
Fotografía 4. Colado de losa de cimentación

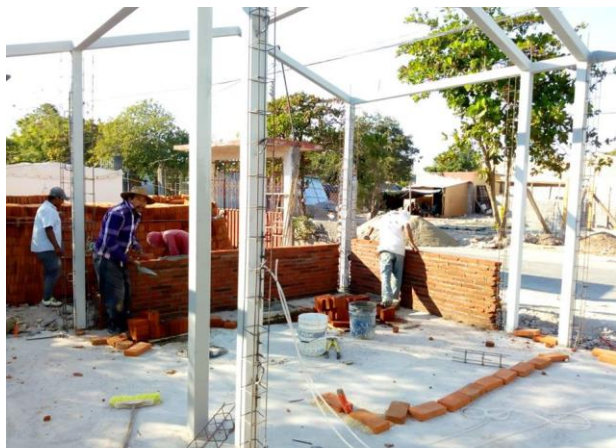
Fotografía 5- Muros de mampostería

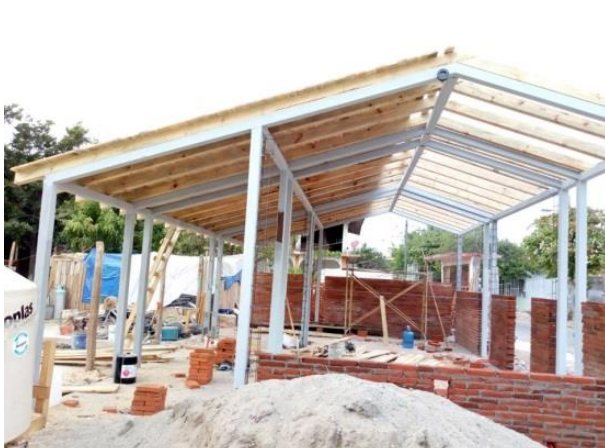
Fotografía 6. Colocación de cubierta

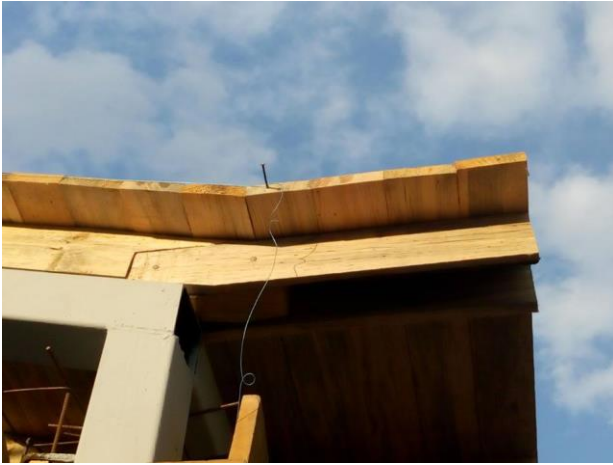
Fotografía 7. Detalle de madera de cubierta

Las viviendas eran construidas con materiales de la región, muros de adobe con un espesor de 40 a 80 cm recubiertos con pintura de cal, y una cubierta de teja, soportada por murillos, planchas y duelas de maderas tropicales mismas de la región, maderas utilizadas por su dureza que soportaban una cama de compresión de lodo aproximadamente de 15 cm de espesor para al final colocar la teja, un método constructivo para generar un retardo térmico mayor, pero condición que le da más peso del debido a la misma construcción.

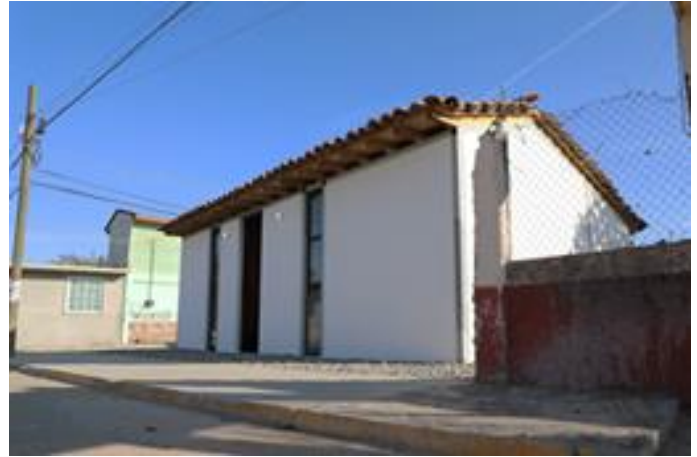
Fotografía 8. Teja y aplanados

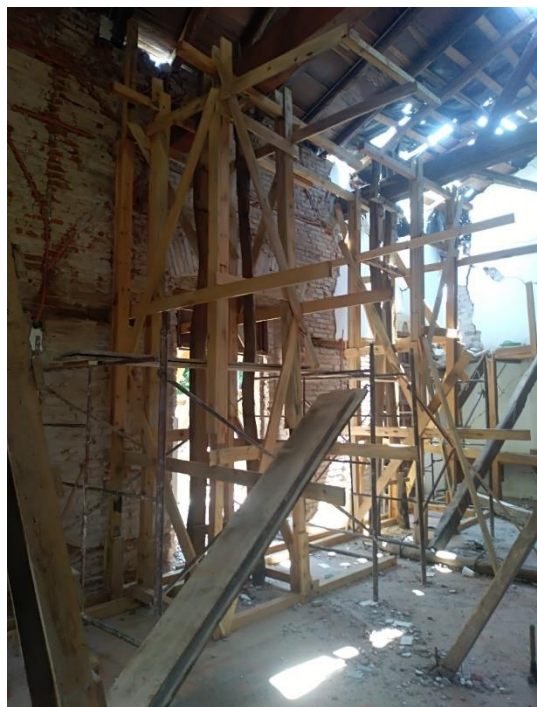
Fotografía 22. Apuntalamiento de cubierta

Por parte del taller RootStudio también acudimos a la restauración de edificaciones públicas como es el caso del CRI Hidalgo (Centro de Reintegración Infantil), La Biblioteca del Ferrocarril, La Biblioteca Gabriel López Chiñas y la Casa de la Cultura, para la intervención de cada uno de estos inmuebles se realizaron reportes escritos y fotográficos del daño, valoración de todo el sistema constructivo y planos arquitectónicos del estado en el que se encontraron para así poder planear las acciones de intervención y el proceso de restauración, además de tener supervisiones periódicas de personal del INHA. Inmuebles que hasta la fecha se siguen trabajando debido a la escala de las obras y el cuidado que se debe tener debido al daño que sufrieron, de primera instancia abordamos apuntalamiento y seguridad para entrar en la limpieza de cada obra.

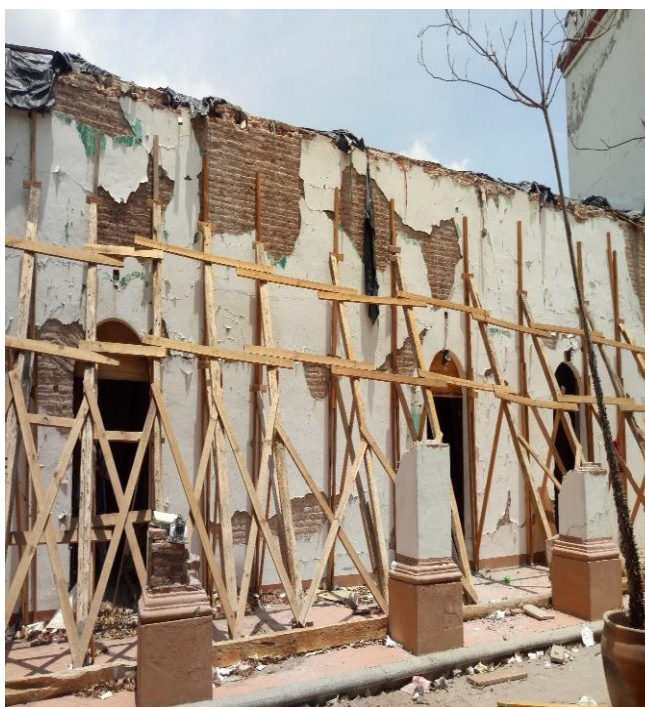
Fotografía 23. Apuntalamiento de muros

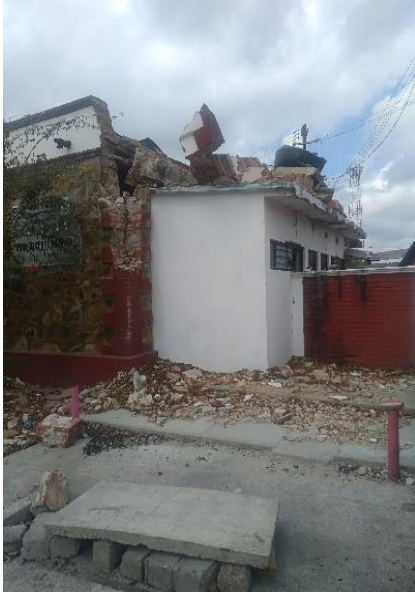
Fotografía 24. Daño en baños

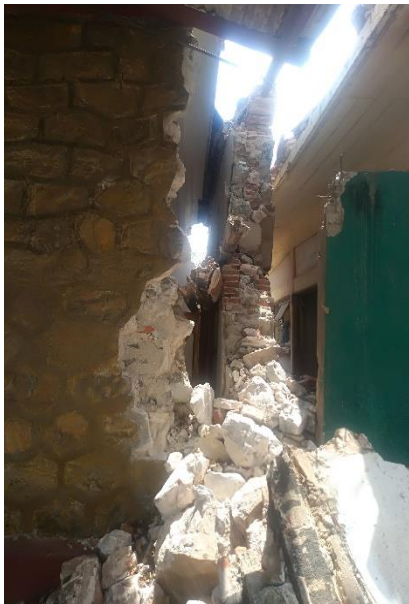
Fotografía 26. Desprendimiento de muros

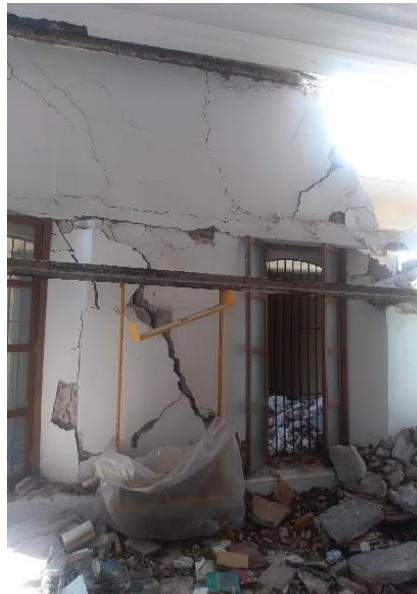
Fotografía 27. Grietas
