**Universidad Autónoma Metropolitana
Unidad Xochimilco**

INFORME FINAL DE SERVICIO SOCIAL

PROYECTO: A TRABAJAR MX. UNA CIUDAD PARA TODOS.

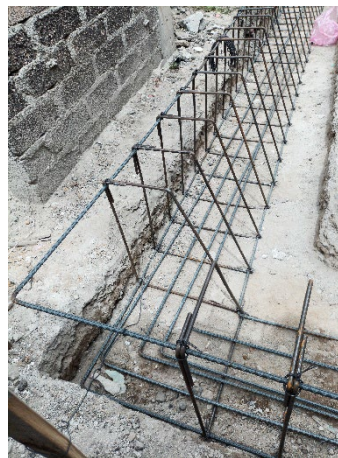
Imagen 4.- Armado de zapata con respecto a su detalle.

Para la cimentación se consideró utilizar un diseño de zapata ciclópeo, debido a que en el terreno se encontraba bastante escombros como piedras y elementos de concreto; esta se acompañaría con un armado de estribos de alambrión de $\frac{1}{4}$ " a cada 17 cm con refuerzo de 8 varillas del #3 (véase imagen 7, 8 y 9).

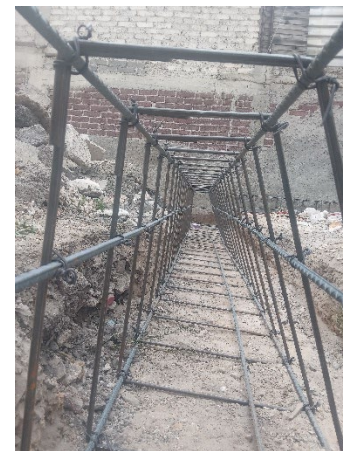
Imagen 5.- Vista interior del armado.

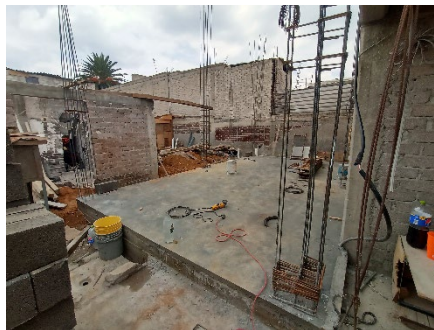
Imagen 7.- Foto del resultado de la cimentación.

Finalmente, tras el fraguado y curado del concreto, se procedió al armado del firme, el cual fue de 8 cm de espesor con armado de malla electrosoldada 6-6 / 10-10, se coló y se inició la construcción de los muros de cimentación, los cuales conectaron la base con la estructura superior, asegurando la transmisión eficiente de cargas y la estabilidad general de la edificación.

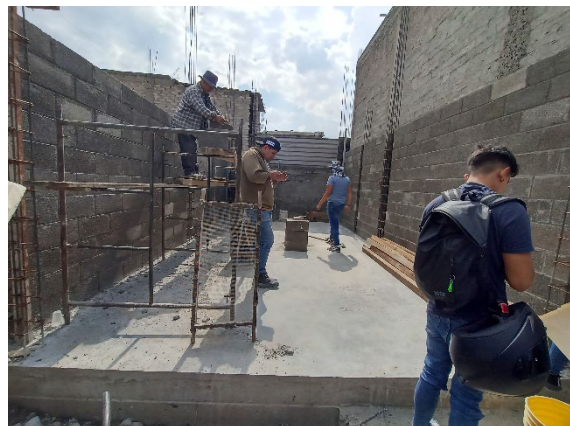
Imagen 10.- Foto del levantamiento de muros.

Pasando con la estructura principal del taller, esta se diseñó con muros de carga en ambas plantas, los muros de la planta baja se levantaron con block macizo de 12 x 20 x 40 cm, garantizando resistencia estructural y estabilidad, mientras que en la planta alta se utilizó block ligero de las mismas dimensiones, reduciendo la carga sobre la cimentación y facilitando su montaje. La colocación de los muros se realizó con mortero de alta adherencia de la marca “Tolteca”, asegurando un correcto aplome y alineación.

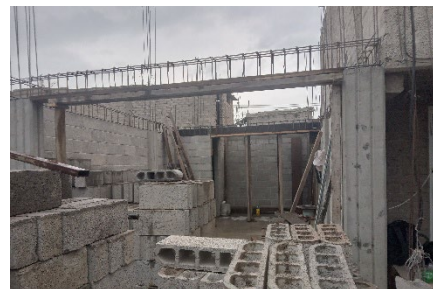
Imagen 13.- Foto de columnas y muros de planta baja más armados de cadena de cerramiento.

El procedimiento se inició con la preparación del soporte, donde se instaló una cadena de cerramiento de 30 x 15 cm, con anillos de alambón a cada 17 cm y 6 varillas del #4, que garantiza el correcto anclaje de las viguetas. Con la cadena como base, se procedió a colocar las viguetas pretensadas P-13, espaciadas a 70 cm entre ejes y con un empotramiento mínimo de 7 cm en la cadena, lo cual permite formar una llave mecánica que asegura la integración del concreto en el firme.

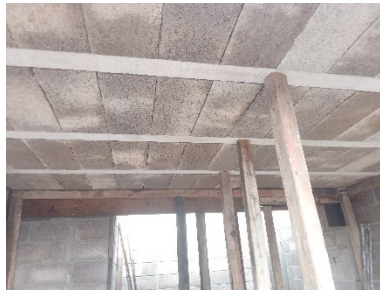
Imagen 14.- Detalle estructural de vigueta y bovedilla.

Una vez posicionadas las viguetas, se instalaron las bovedillas de cemento-arena entre ellas. Estos elementos aligerantes actúan como escantillón en los extremos y facilitan el colado uniforme del concreto, optimizando la distribución de cargas. Posteriormente, se extendió una malla electrosoldada sobre el conjunto para reforzar el firme, el cual se coló con concreto armado con resistencia de 250 kg/cm².

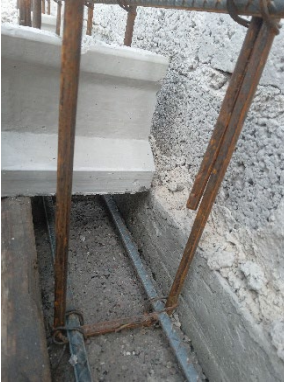
Imagen 17.- Foto de viga empotrada a 7 cm de la cadena.

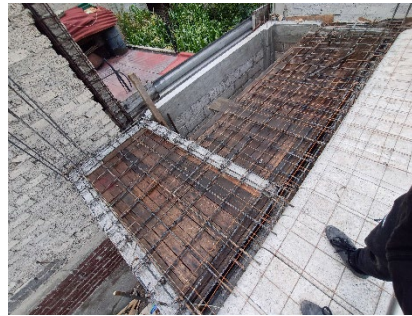
Imagen 18.- Foto de armado de losa maciza para el baño y el núcleo de escaleras.

Para este proceso, tanto por parte de los clientes como por recomendación del equipo, se optó por utilizar vigueta pretensada P-13 y bovedilla de cemento-arena en su principal claro y losa maciza en el núcleo del baño y la escalera, tanto para el entrepiso como para la azotea. La decisión se fundamentó en que el sistema de vigueta y bovedilla ofrece una excelente relación entre resistencia y ligereza, lo que facilita un montaje rápido y un acabado casi aparente, y para resolver la limitante de la forma que deja el conjunto del baño y las escaleras se optó por la losa maciza, de forma que esta cumpliera con la forma irregular en estas 2 secciones.

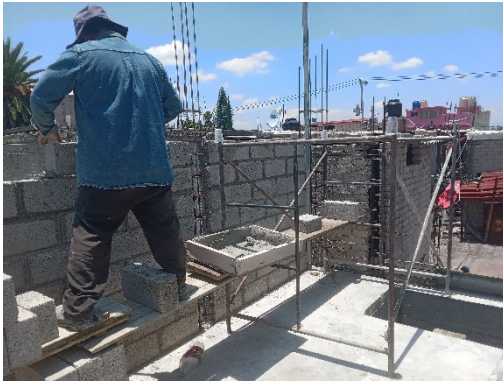
Imagen 20.- Foto de Levantamiento de muros en PA.

En el segundo nivel se replicó el diseño de la planta baja, adaptando la solución constructiva a las necesidades de este piso. La principal diferencia fue el uso de block ligero en lugar de block macizo, lo que permitió reducir la carga y facilitar el montaje sin alterar la estética del conjunto.

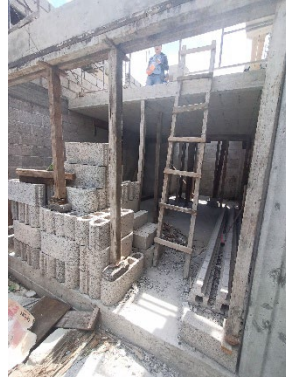
Imagen 21.- Foto de Planta baja y retiro de polines.

Una particularidad de este nivel radicó en el manejo de la doble altura existente en planta baja. Sobre esta, se encontraba una vigueta que, al no haber nada abajo, se presentó el desafío de colocar los polines correspondientes. Para resolver este

inconveniente, se optó por la colocación de madrinas en compañía de los polines, las cuales permitieron asegurar una alineación perfecta de la vigueta.

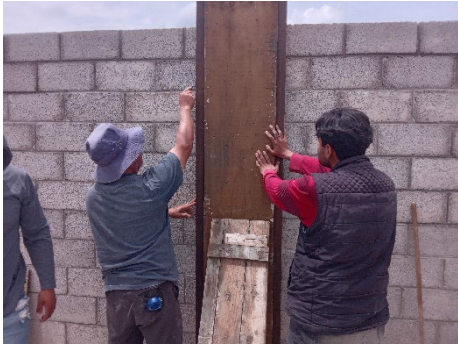
Imagen 23.- Foto de vaciado de columnas en PA.

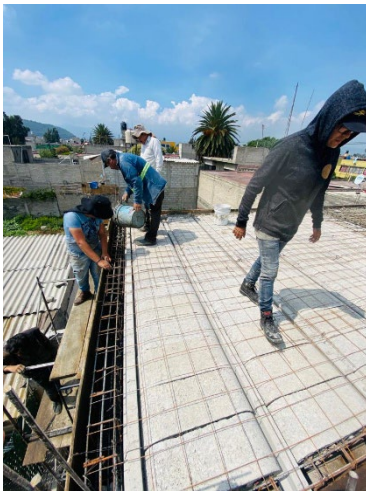
Imagen 26.- Foto de colado de azotea.

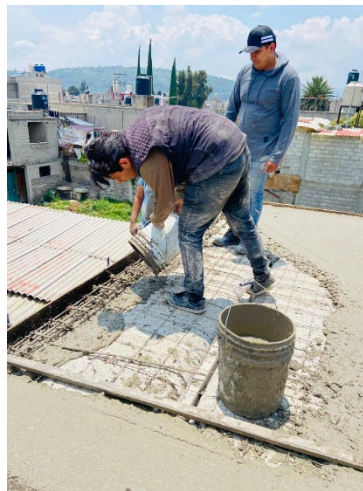
Imagen 27.- Foto de colado de azotea.

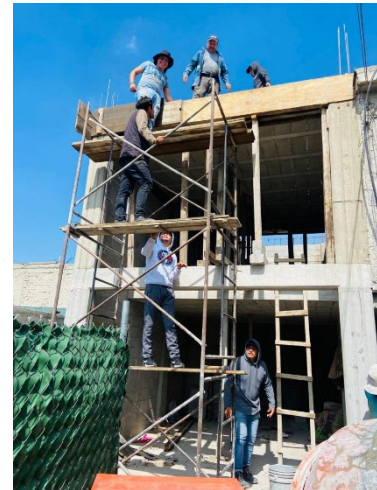
Imagen 28.- Foto de Boteo de azotea.
