INFORME DE SERVICIO SOCIAL

Licenciatura: Arquitectura

Lugar y periodo de realización: Escuela Nacional de Conservación, Restauración y Museografía “Manuel del Negrete Castillo”. Del 27 de Enero de 2020 al 27 de Enero de 2021.

Nombre y clave del proyecto: “Apoyo a las actividades de investigación. Conservación y restauración del patrimonio cultural” XCAD000147

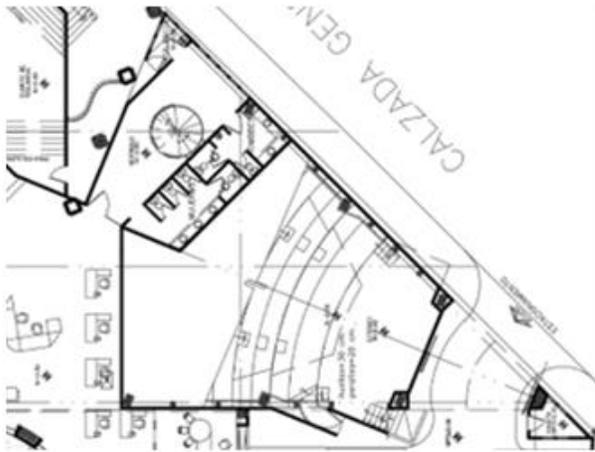
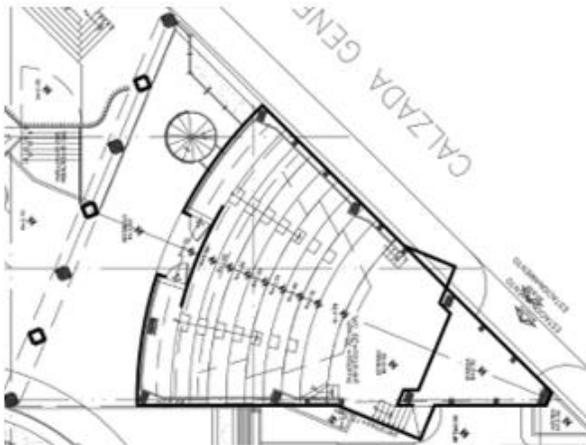
ESTADO ACTUAL

Estado actual del auditorio de la Escuela Nacional de Conservación, restauración y museografía.

Con accesos a desnivel sin accesibilidad. Y sin lugares específicos para personas discapacitadas.

De forma específica, se me encargó la remodelación del Auditorio para que fuera un espacio accesible. El principal problema fue el espacio del que se disponía, ya que para poder crear rampas el espacio era insuficiente, razón por la que no se pudieron hacer todas las modificaciones que se me pedían, sin embargo, se intentó dar solución a la mayoría de ellas.

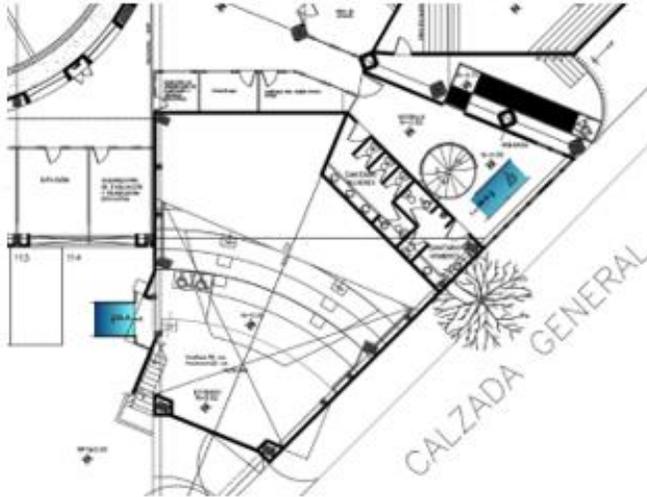
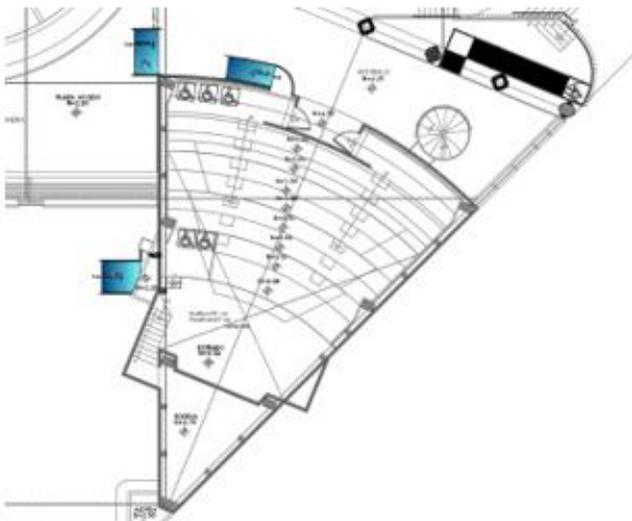
PROPUESTA

Propuesta del auditorio de la Escuela Nacional de Conservación, restauración y museografía.

Con rampas en los accesos; tomando en cuenta la salida de emergencia. Lugares específicos para personas discapacitadas y espacio para un montacargas con el fin de poder subir al escenario.

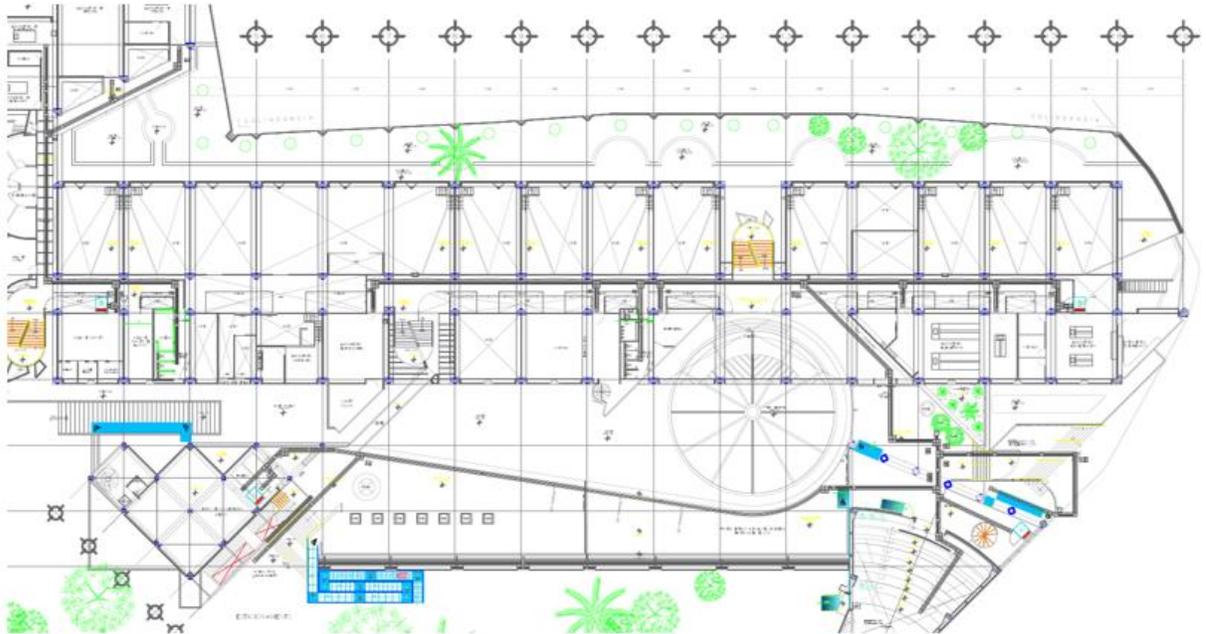
Primer Nivel

Ejemplo de planta con propuestas de rampas, barandales, guías de ciegos y débiles visuales, elevadores y letreros en sistema Braille.

Convirtiendo al ENCRyM en un edificio más incluyente y con circulaciones marcadas por las guías.

Después debía marcar los recorridos de la guía para débiles visuales/ciegos, apoyándome de los elevadores para la circulación (no tomando en cuenta las escaleras); intentando seguir la normativa y respetando los espacios; además de dar el mayor acceso posible a las áreas necesarias y permitidas.

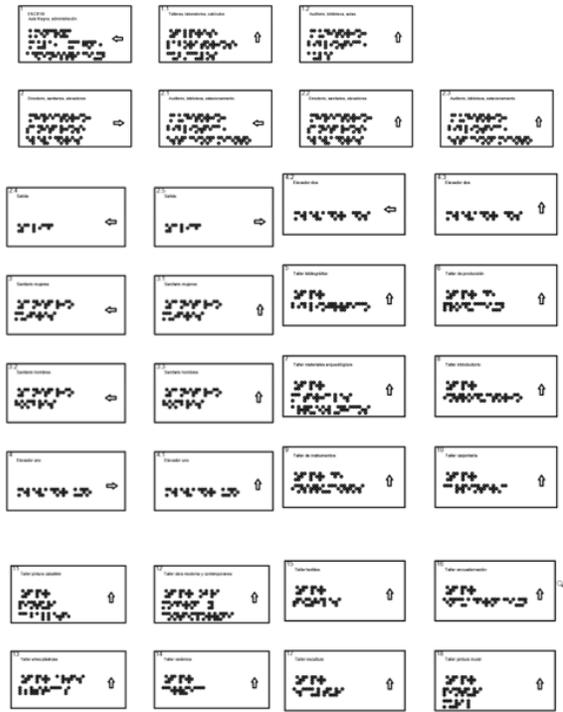
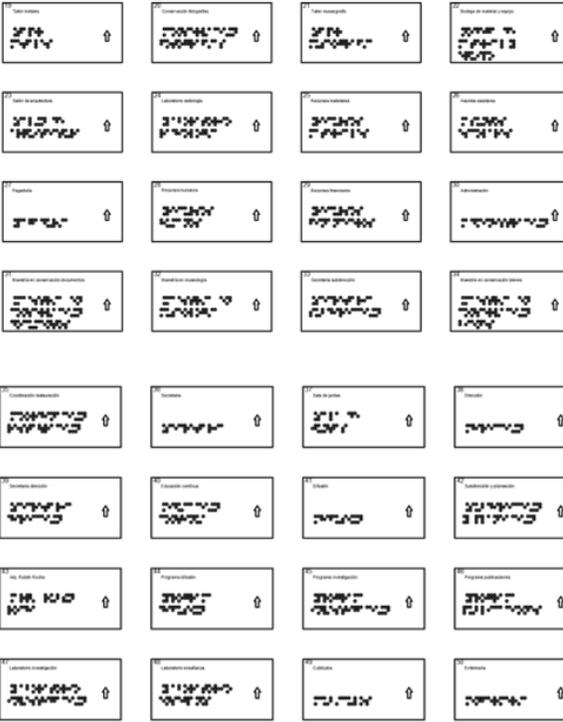
Propuestas de letreros en sistema Braille para la guía de ciegos/débiles visuales que estarán distribuidos alrededor de todo el ENCRyM, garantizando la libre circulación de las personas.

En la parte superior escrito el nombre del lugar o dirección y en la parte inferior con el sistema.

Como actividad final en el interior de la escuela, me encargué de realizar los detalles de los letreros en braille para la guía de débiles visuales/ciegos.

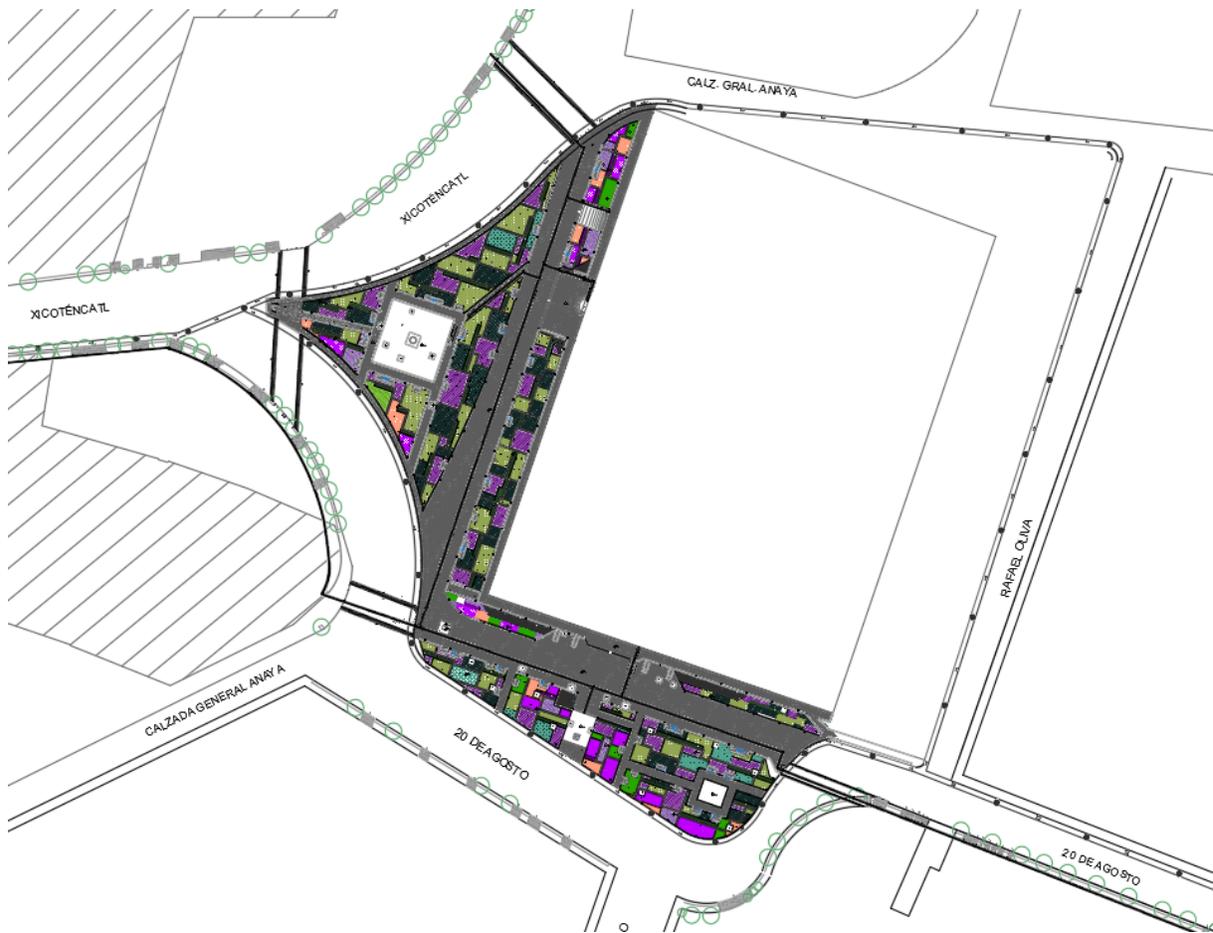
Propuesta final del sendero seguro y el espacio inmediato a la Escuela Nacional de Conservación, Restauración y Museografía; contiene modificaciones en las circulaciones, propuestas de jardineras, pasos peatonales, plazas, bolardos y el acceso al museo, también se anexaron la ciclovía, bancas, luminarias y la guía para ciegos/débiles visuales junto con su señalética.

Trabajé en el Sendero Seguro, junto con otro grupo de compañeros entre los que nos dividimos algunas actividades, en mi caso me tocó con otro compañero para hacer los cruces peatonales que unirían a las escuelas con la plaza y a la calle que viene del metro con la misma, una propuesta de nuevos bolardos que permitieran el libre paso peatonal pero que siguiera funcionando como límite para los automóviles, marcar donde sería la ciclovia, marcar la guía para débiles visuales/ciegos, agregar rampas para discapacitados en donde hicieran falta y modificar los materiales de los pisos para una mejor circulación.

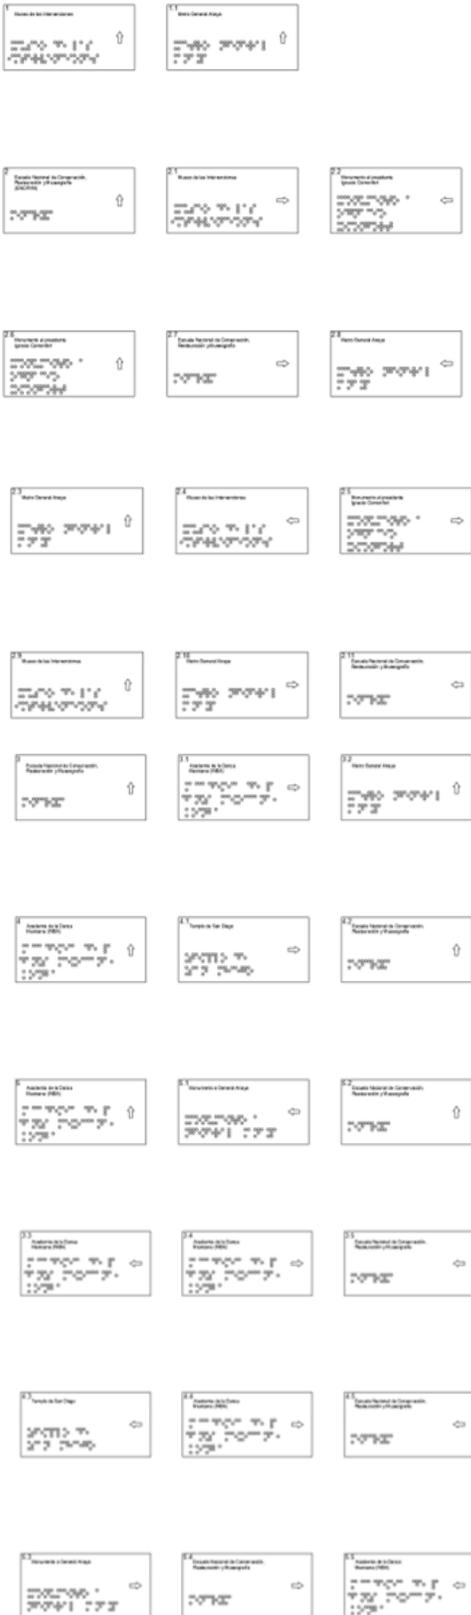
Propuestas de letreros en sistema Braille para la guía de ciegos/débiles visuales que estarán distribuidos en el sendero seguro y las inmediaciones del ENCRyM.

En la parte superior escrito el nombre del lugar o dirección y en la parte inferior con el sistema.

Ya como actividad final del "Sendero Seguro" realicé detalles sobre la guía de débiles visuales/ciegos; específicamente los letreros en braille.

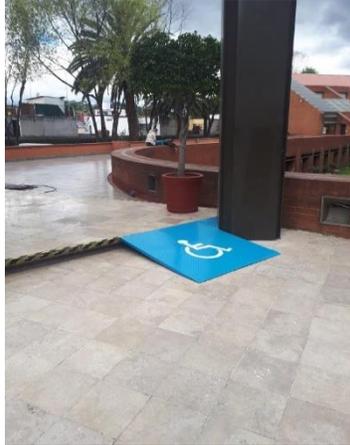
Rampa instalada en el acceso al auditorio, en el lugar incorrecto.

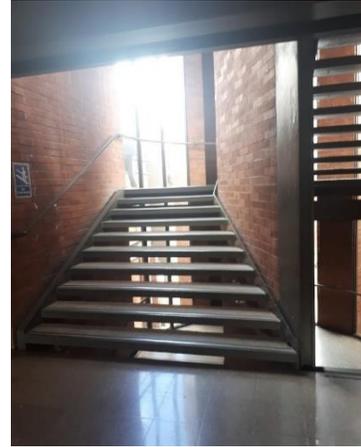
Escaleras en el interior del ENCRyM, demasiado anchas, Falta barandal y pensar en la circulación de los usuarios.

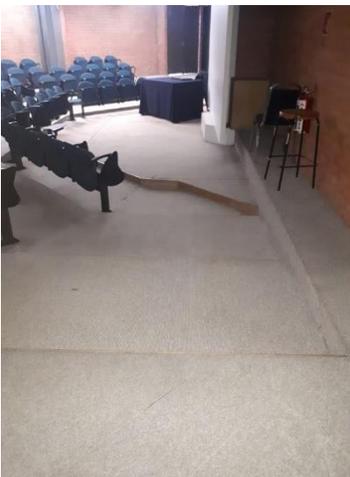
Desniveles en el Aula Magna a considerar para accesibilidad.

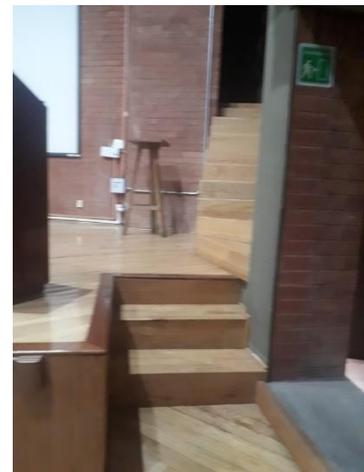
Subida al escenario de el Auditorio (y bodega).

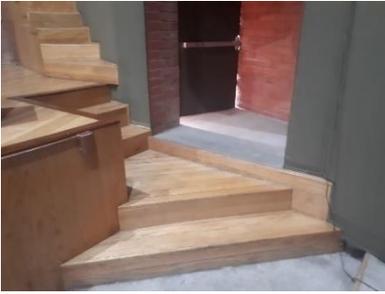
Subida al escenario y salida de emergencia del Auditorio.

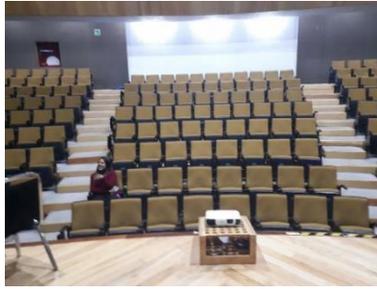
Desniveles y butacas del Auditorio.
