# INFORME FINAL DE SERVICIO SOCIAL

**Proyecto: ANÁLISIS E INVESTIGACIÓN TÉCNICO-JURÍDICA  
EN MATERIA URBANA**

GOBIERNO DE LA CIUDAD DE MÉXICO  
 PROCURADURÍA AMBIENTAL Y DEL ORDENAMIENTO TERRITORIAL DE LA CIUDAD DE MÉXICO  
 DIRECCIÓN DE ESTUDIOS Y DICTÁMENES DE ORDENAMIENTO TERRITORIAL

DICTAMEN TÉCNICO

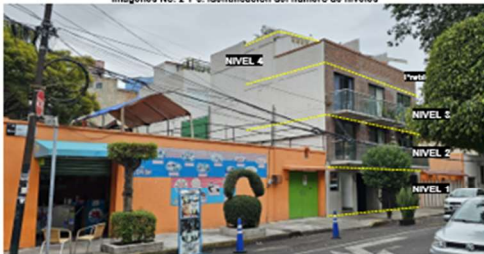
Imágenes No. 2 Y 3. Identificación del número de niveles

[...] SE OBSERVA UN INMUEBLE DE 4 NIVELES DE ALTURA. EL CUAL SE ENCUENTRA HABITADO [...]

Fuente: Tomada por personal adscrito a esta Procuraduría durante el reconocimiento de hechos, 23 de noviembre de 2023
