REPORTE FINAL DE SERVICIO SOCIAL
"Conservación y restauración
del retablo mayor de la
Capilla de
San Bernardino de Siena,
Izúcar de Matamoros, Puebla."

Proyecto:
"Conservación y restauración de
bienes muebles e inmuebles"
Clave del proyecto: XCAD000308
Responsable del proyecto:
Mtra. Thalía Velasco Castelán.

Alumno: Luis Ángel Bernabé Sánchez
Matrícula: 2153029757
Carrera: Arquitectura.
División: Ciencias y Artes para el Diseño.
Correo: 2153029757@alumnos.xoc.uam.mx
Celular: 5541289169

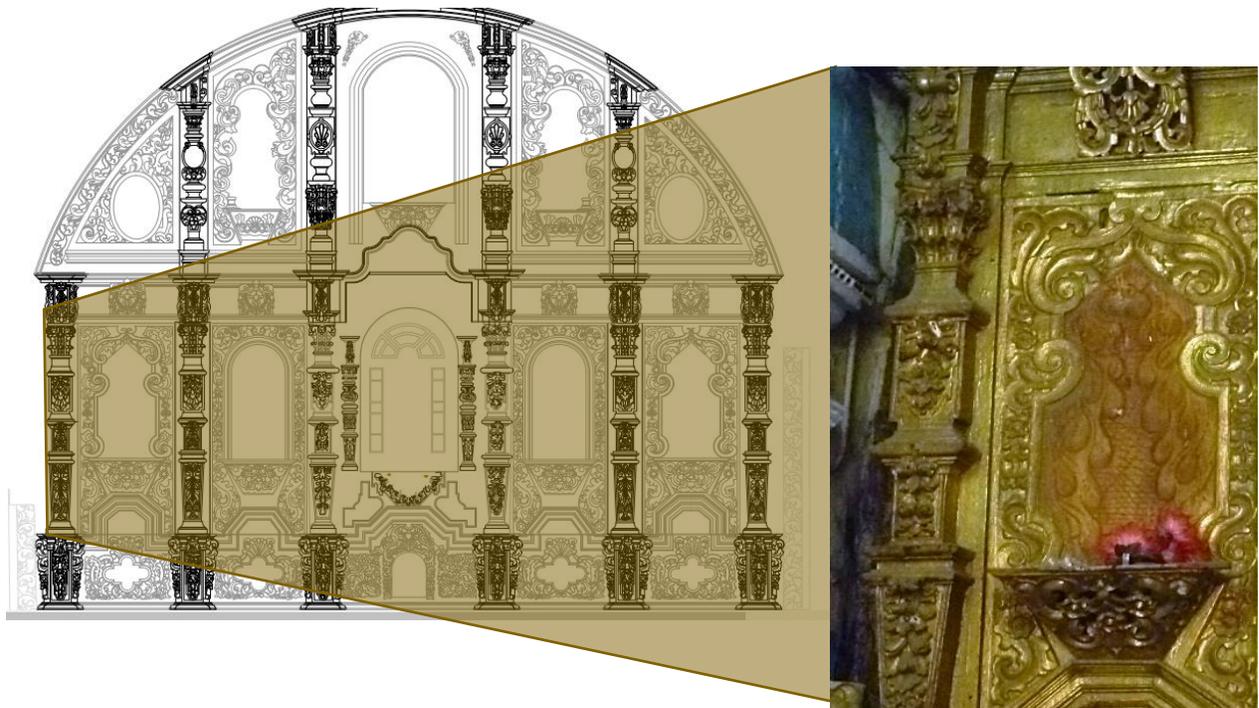
(Fig. 1. Columna estípite con capitel de orden corintio, caracterizado por la proliferación de tallas de hoja de acanto, ubicado en la calle lateral izquierda del retablo)

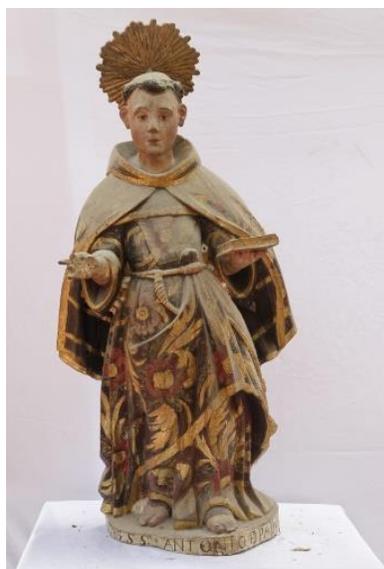
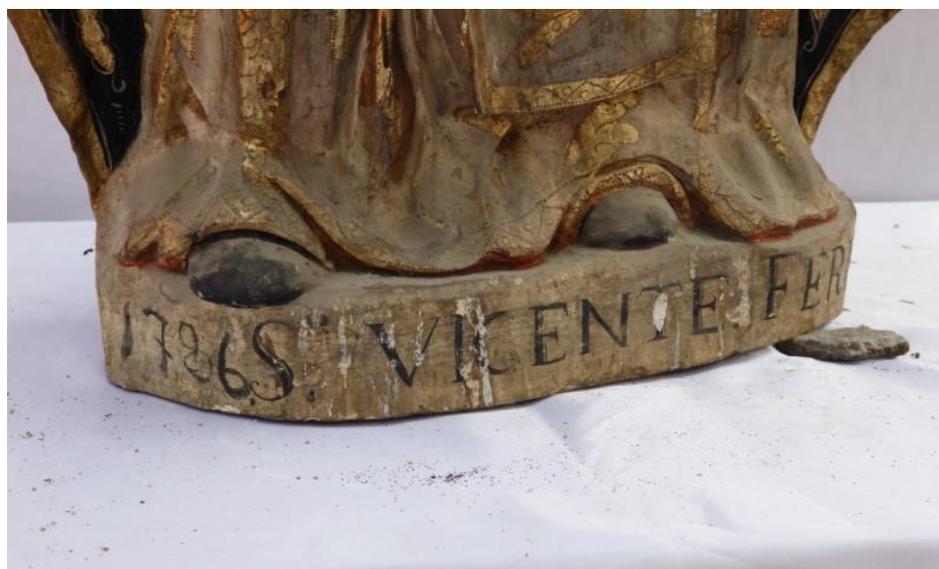
Fig. 1.1 Escultura de San Antonio de Padua.

La fecha exacta de su concepción era aún desconocida al momento de comenzar a intervenir, sin embargo, entre las esculturas policromadas del retablo, encontramos las dedicadas a San Antonio de Padua y San Vicente Ferrer, ambas con inscripciones datadas de 1786, lo cual, ayudó a determinar con aproximación su edad (Ver Fig. 1.1 y 1.2).

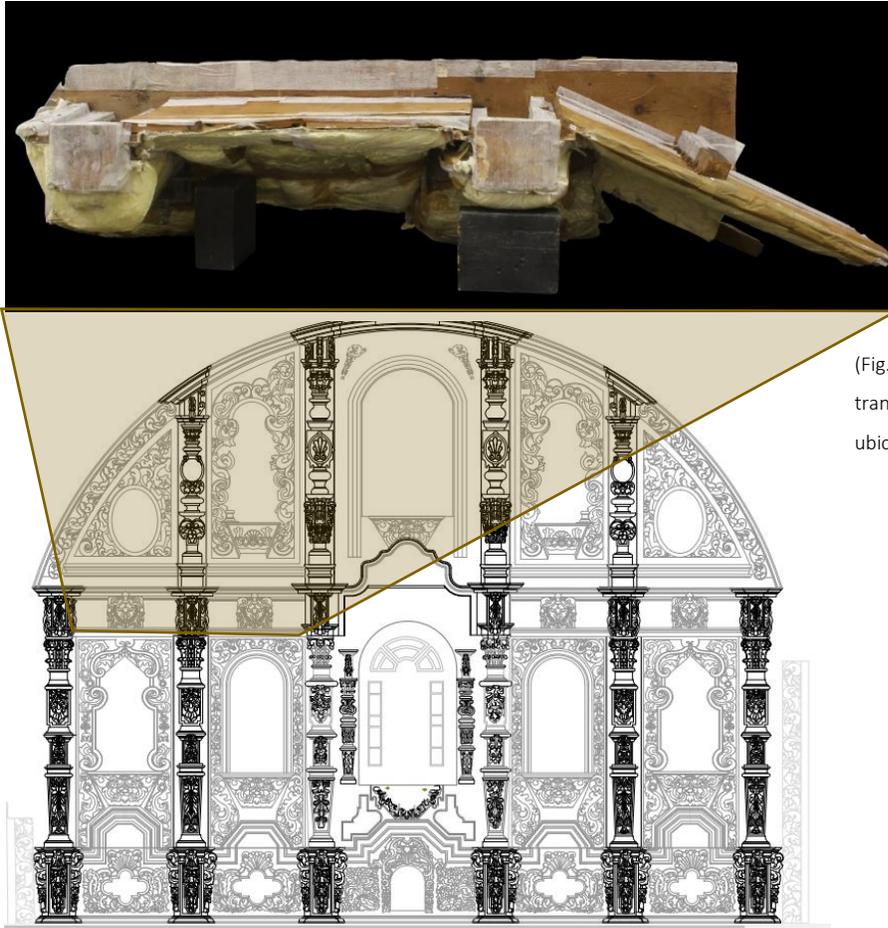
(Fig. 1.2. Ejemplo de espumado de las piezas para transportación, vista inferior de la pieza B-1 y ubicación en el retablo)

En **2012**, se recibe una solicitud del municipio de Izúcar de Matamoros a la Coordinación Nacional de Conservación del Patrimonio Cultural con motivo de una serie de deterioros detectados por los pobladores. Para llevar a cabo las labores de restauración al retablo, se realiza el desmontaje de todos los componentes en madera y por medio de un diagnóstico al bien mueble, se detectan pérdidas de maderas por infestaciones de insectos xilófagos (termitas) que dieron paso al deterioro paulatino en los

elementos estructurales, ocasionando además desajustes entre los componentes de este. Todos estos deterioros, en suma, no solo ponen en riesgo la parte estética y del material, también comprometen la seguridad de los usuarios de la capilla. Para el desmontaje y traslado se realiza un espumado (Fig. 1.2) debido al importante grado de deterioro presentado en todas las piezas, con esto, se facilita y garantiza la transportación con la mayor integridad posible a los talleres de Churubusco de la Coordinación.

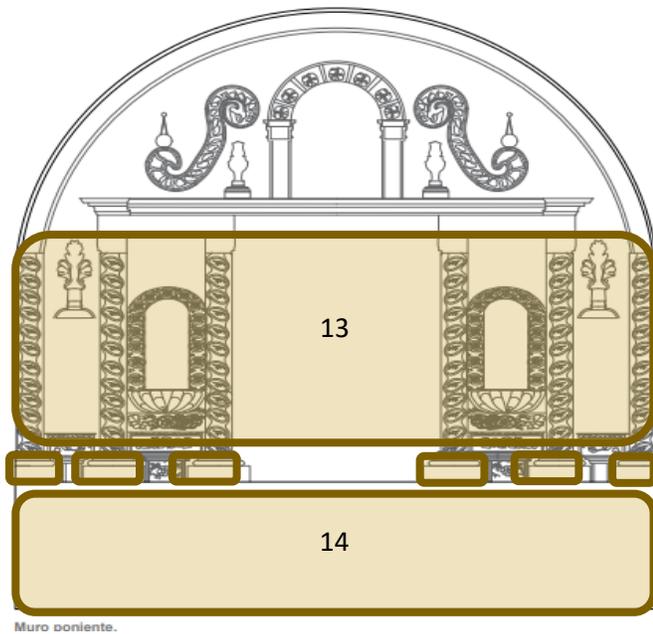
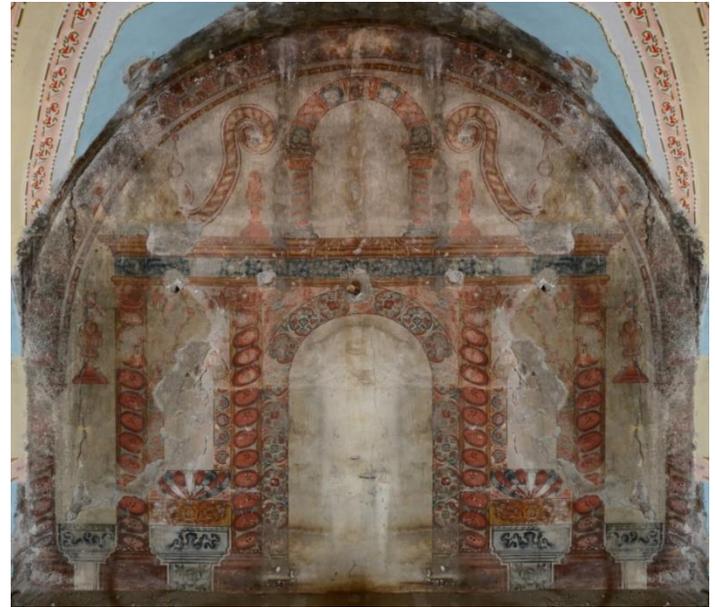
(Fig. 1.3. Levantamiento gráfico digital y fotografía del muro testero con la pintura mural hallada en las labores de remoción del retablo)

Otro hecho destacable en estas labores tiene relación con la que corresponde a la de desmontaje del retablo de madera, pues detrás de él, se encontró en el muro testero de la capilla un registro hasta entonces nunca visto de pintura mural que antecede al mobiliario actual, es decir, se observa por vez primera en siglos el registro de un retablo ilusionista del cual, se infiere que su creación data del s. XVII, pues cuenta con características de la pintura mural heredada de las técnicas de los naturales de la región, con elementos que dan fe de esa evolución retablístico-arquitectónica, como lo son las columnas salomónicas que son antecedente al estípite del XVIII. Se observan además de las eminentes columnas

de aspecto helicoidal del cuerpo¹³, un ático con un arco que funge como nicho central, capiteles de estilo corintio, así como frisos y arquivoltas. En la parte inferior, encontramos un rodapié¹⁴ sobre el cual se pueden observar seis basas de las columnas. (Ver Fig. 1.3).

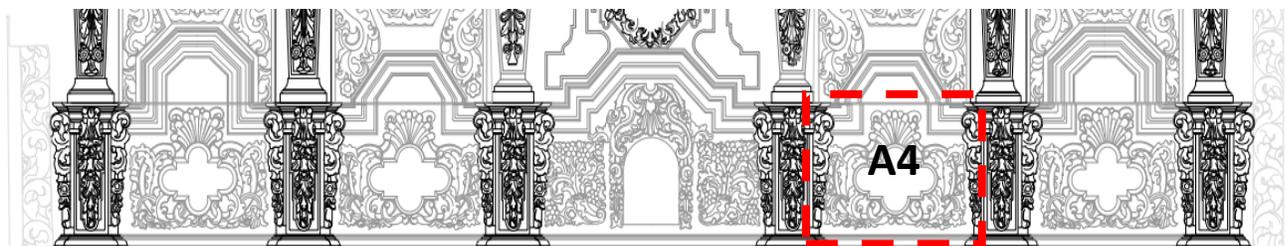
(Fig. 2. Predela, ubicación de la pieza A4)

El trabajo comienza con el registro de la pieza A4 con la comparativa de los registros a mano, fotografías con imágenes del estado deteriorado y actual de la pieza, y anteriores planos; posteriormente se realizan labores de mejora para las piezas A1, A2, y A3 en lo referente a ajustar dimensiones y escalas de dibujo, pues estas diferían significativamente y complicaban la compilación y armado de las piezas en el prearmado. Este segmento del retablo está compuesto por 4 tablones con pintura al óleo, cada uno flanqueados por pedestales de tipo pilastra, y un sagrario (Ver Fig. 2)

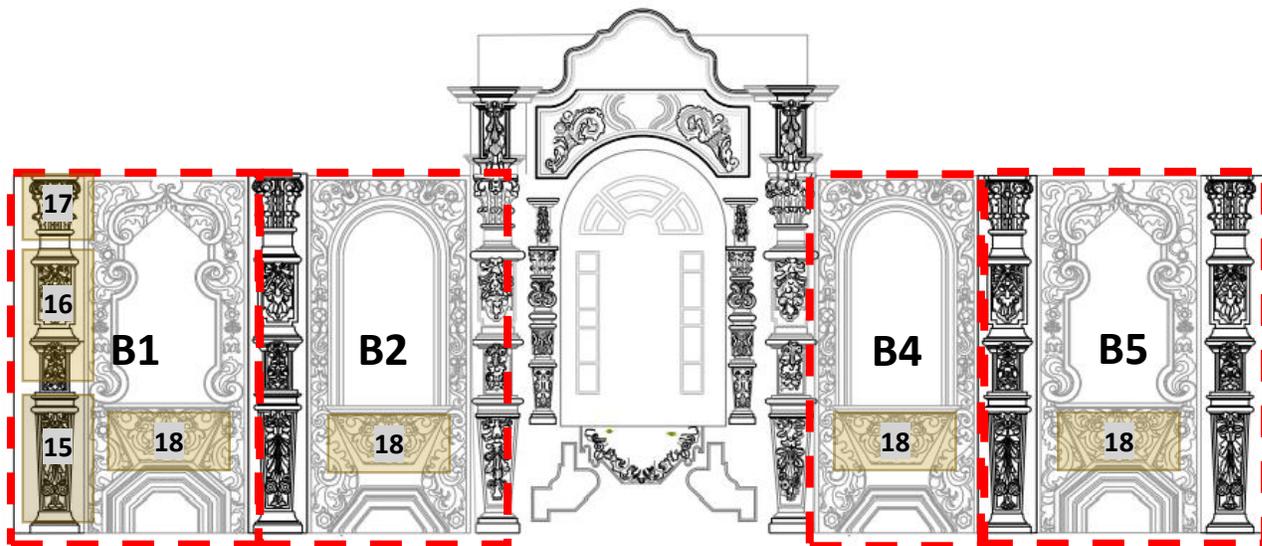
(Fig. 2. Primer cuerpo, en rojo, la ubicación de las piezas trabajadas)

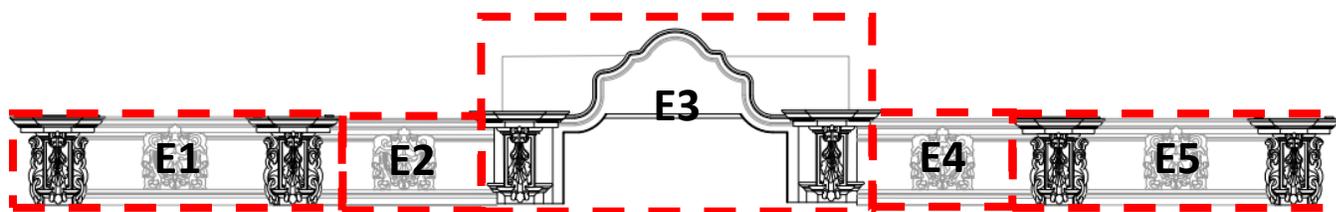
(Fig. 3. Primer cuerpo, ubicación de las piezas trabajadas)

Elemento que se superpone a las columnas; en él se disponen cuatro frisos encima de las calles y entrecalles, estos son flanqueados de dos pedestales en cada uno de sus extremos izquierdo y derecho, adosados de decoraciones de aspecto fitomorfo. En los frisos, hallamos molduras que conforman las arquitrabes y cornisas, además de un medallón como ornamentación central, compuesta de varias figuras que asemejan guirnaldas. Además, tenemos un arco que corona al cajón B3, compuesto de un elemento de tipo mixtilíneo que igual, cuenta con dos pedestales en sus laterales (Fig. 3).

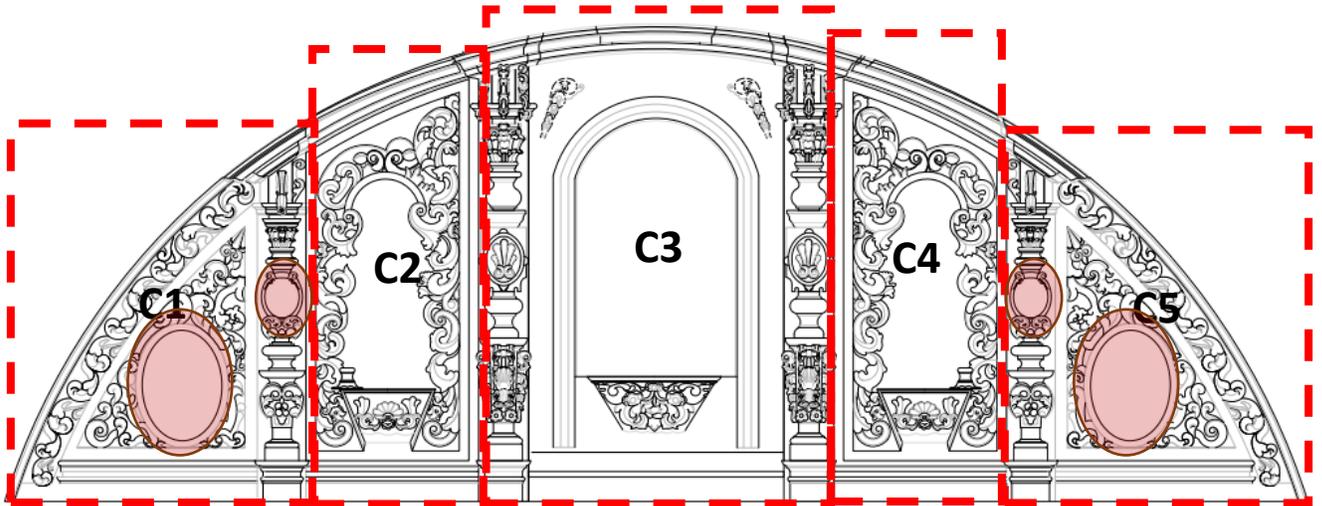
(Fig. 4. Ático, ubicación de las piezas trabajadas, en rojo, los medallones con pintura al óleo)

Es la parte superior del retablo, esta sección cuenta con dos alerones laterales (izquierdo y derecho: C1 y C5) y columnas que los separan de las entrecalles. Las columnas y los alerones son poseedores de medallones con

pintura al óleo; además, se cuentan las entrecalles (C2 y C4), y un nicho central (C3), contando estas últimas con sus respectivas peanas. (Fig . 4)

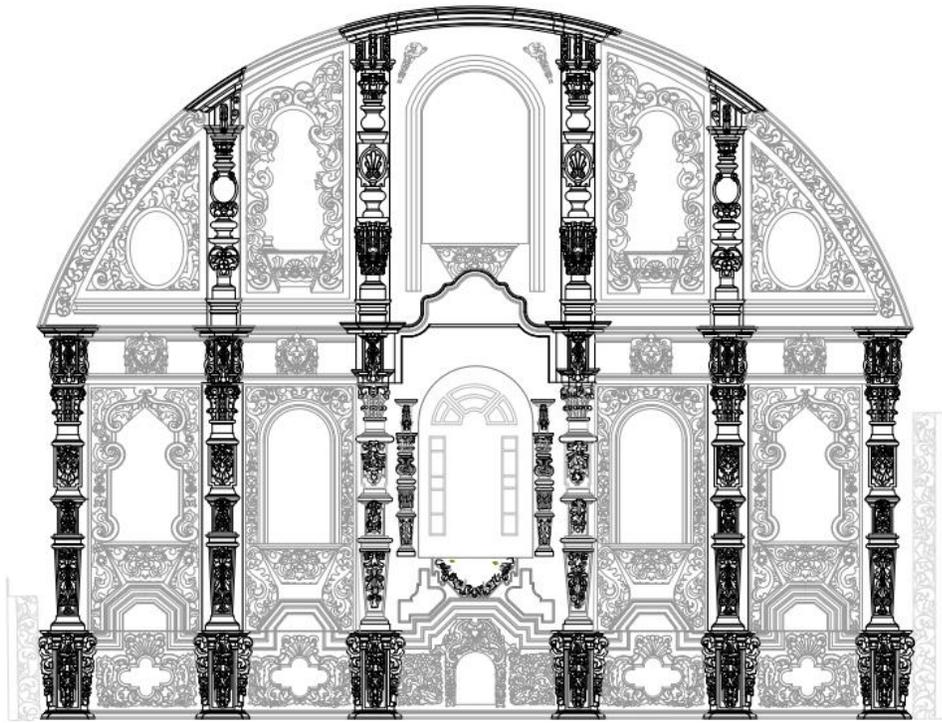
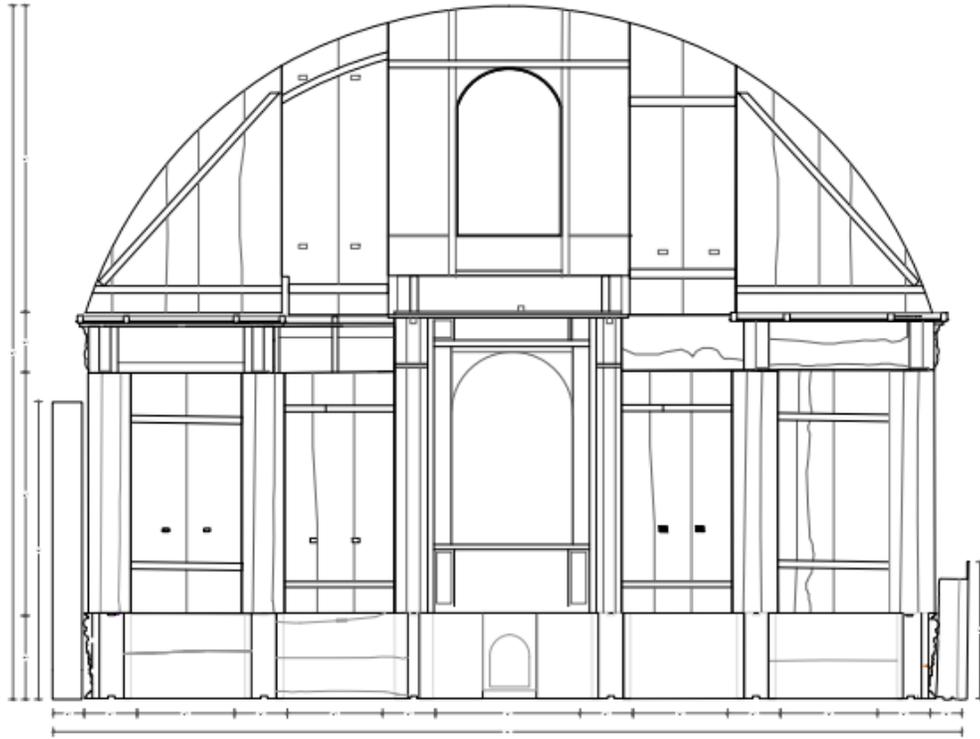
(Fig. 4. Prearmados generales, vistas anverso -arriba- y reverso -abajo-).

El prearmado general, es la labor de concatenar los trabajos realizados por los compañeros del servicio social y el propio, pues como se ha mencionado en la introducción de las labores realizadas, se tuvieron que ajustar algunas piezas que no fueron manufacturadas por quien redacta este reporte. En este caso, se trató de igualar el aspecto de las piezas digitalizadas para su posterior compilación en registros de deterioros, y manufacturas, en reverso y anverso (Fig 4 y 5).

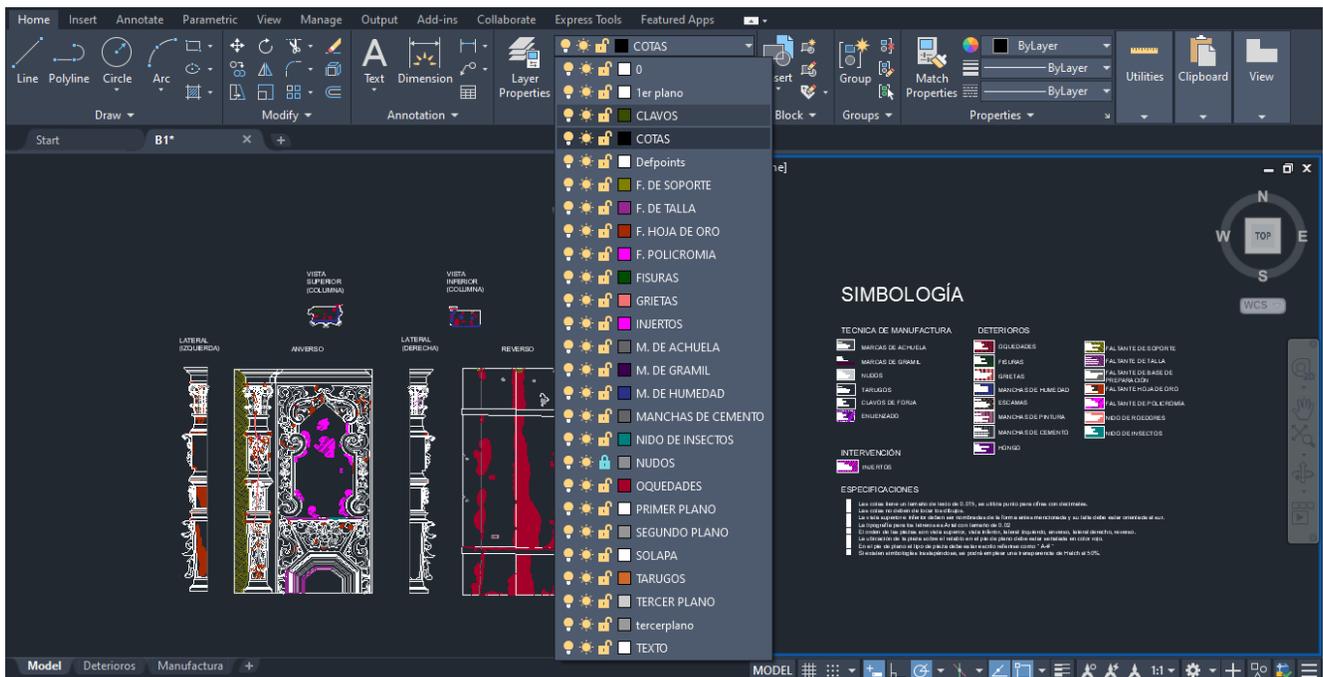
(Fig. 5. Documento referencia de simbologías y paleta de colores empleada en el trabajo de documentación digital).

Documento en que colaboro colocando o reasignando algunos colores a la gama empleada en las digitalizaciones; el presente busca la homologación en las labores de registro a deterioros y manufacturas en las piezas del retablo mayor de la Capilla de San Bernardino de Siena.
