INFORME FINAL DE SERVICIO SOCIAL

CENTRO NACIONAL DE PREVENCIÓN DE DESASTRES

NOMBRE DEL PROYECTO: **PROGRAMA ESPECIAL DE PREVENCIÓN Y
MITIGACIÓN DE RIESGO DE DESASTRES**

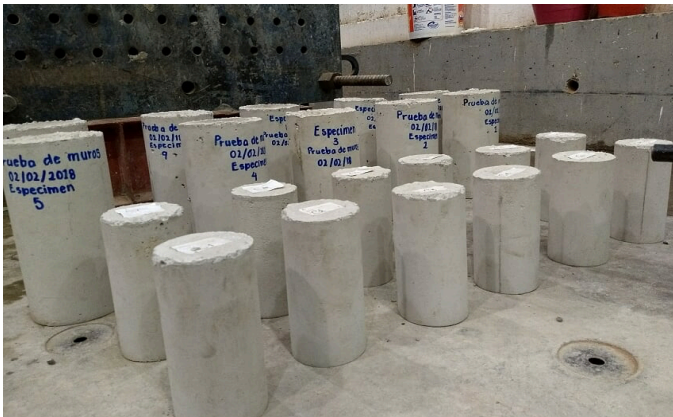
Figura 1

Después de la construcción de los paneles de tabique, se llevó a cabo el colado de los castillos y losas de los tres muros que previamente ya se habían cimbrado. Durante el colado se hicieron pruebas de revenimiento haciendo el llenado de 22 cilindros de muestra con el mismo concreto, 10 con dimensiones 15x30 cm y 12 con dimensiones 10x20 cm, los cuales se utilizaron para realizar las pruebas de compresión para verificar la resistencia del concreto a los 28 días. Las pruebas de resistencia a compresión del concreto resultan importantes debido a que la empresa que realizó el colado llegó una hora tarde, después de la hora indicada, así que fue importante verificar la calidad del concreto.

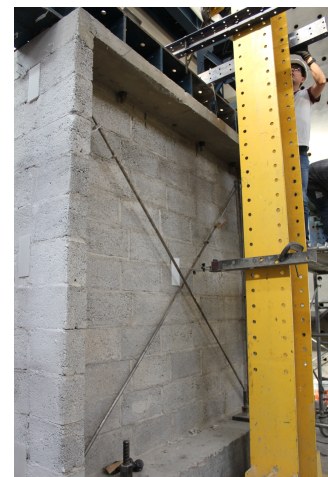
Figura 3

Una vez colocado el modelo como se muestra en la figura 6 se inicia la colocación de los instrumentos para medir el desplazamiento horizontal, la rotación en los extremos de los castillos y su deformación, los cuales se ubican de la siguiente manera.

Para la instrumentación se usaron transductores eléctricos de desplazamiento de 25, 50 y 100 mm de capacidad. Estos dispositivos permiten medir los desplazamientos que presentan los diferentes puntos del modelo en relación con un punto fijo que, en este caso, es la losa o piso de reacción.
