ANTEPROYECTO DE REUTILIZACIÓN ARQUITECTÓNICA

Antigua Estación de Ferrocarriles.

ICR: Parque Cultural y Artesanal “La Estación”

MAESTRÍA EN REUTILIZACIÓN DEL PATRIMONIO EDIFICADO

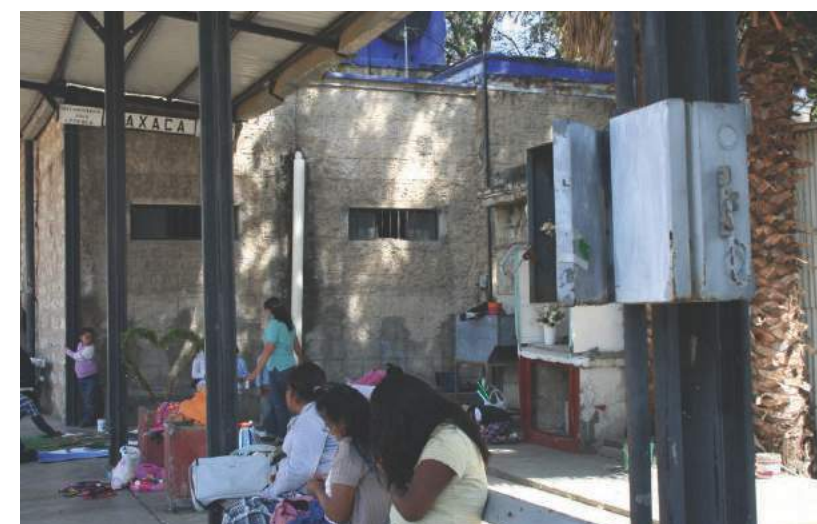
Imagen 19. Añadido de baños.

La edificación tiene un añadido de baños con mampostería similar, que trata de emular los acabados originales. Esto provoca una mala lectura y al mismo tiempo está cayendo en un falso histórico. También existen alrededor de la estación construcciones posteriores a 1940, las cuales carecen de elementos para ser parte del rescate del conjunto.

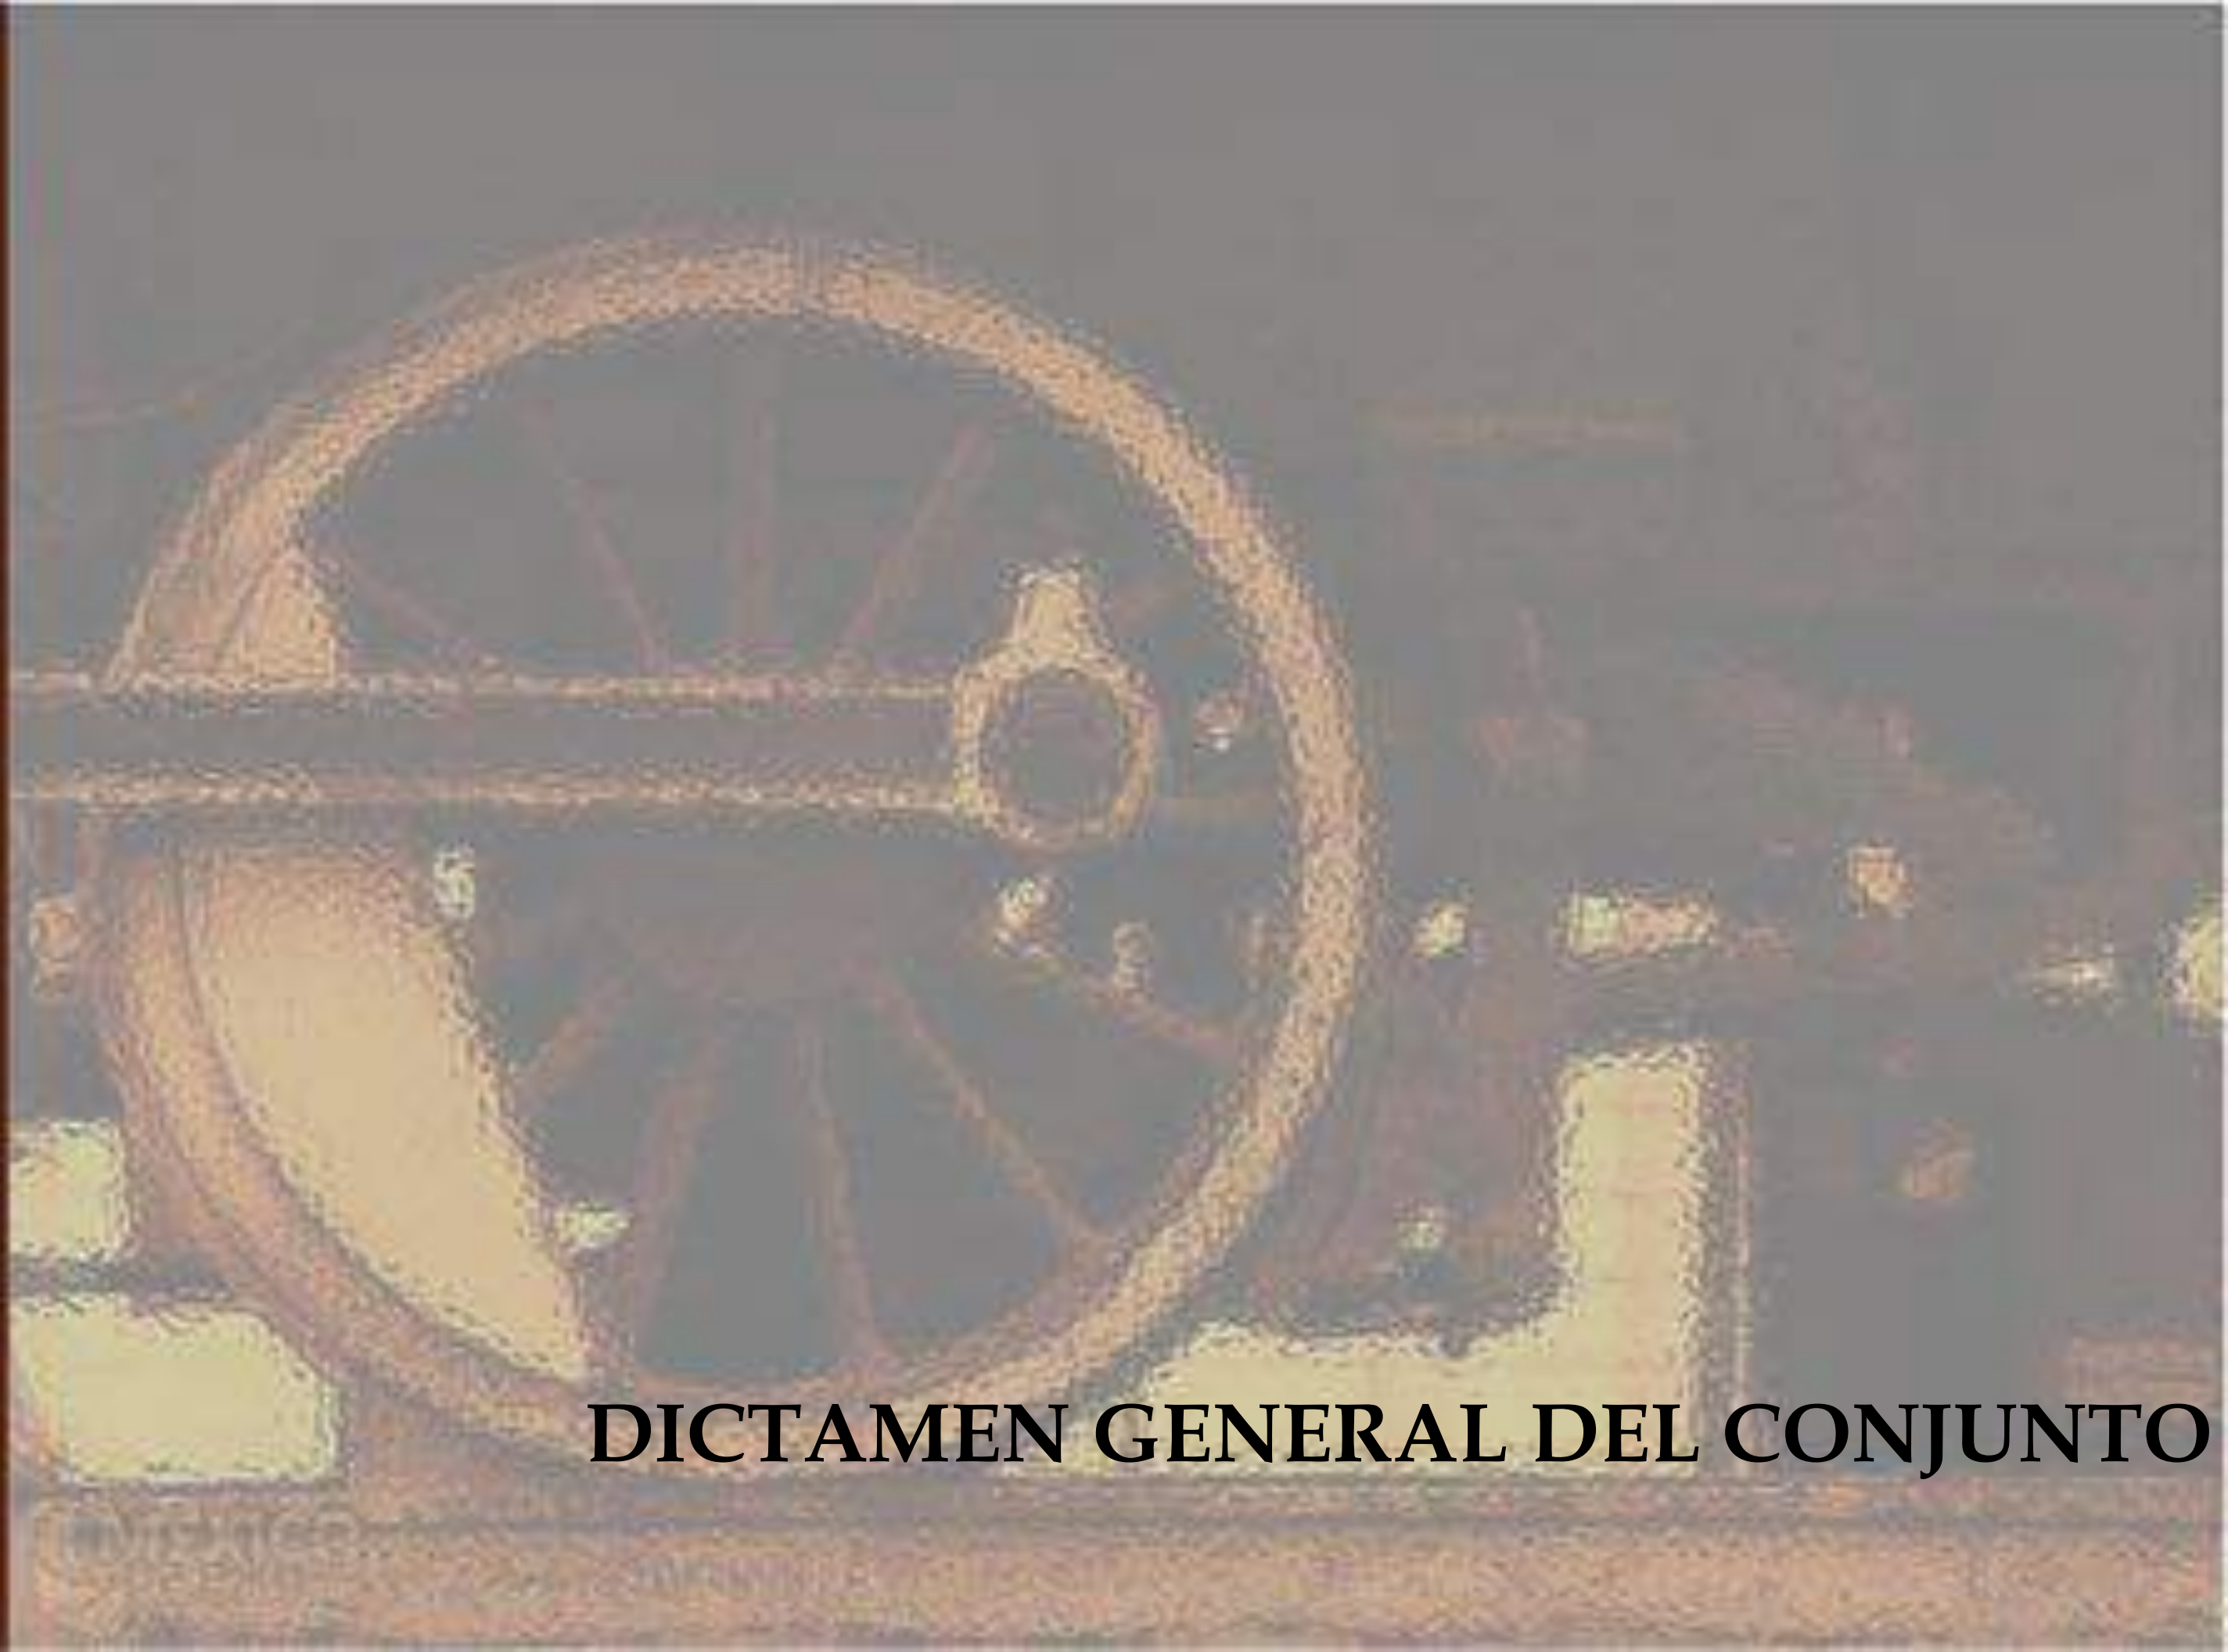
DIAGNÓSTICO DE ESTADO DE CONSERVACIÓN

TABLA PARA ELABORACIÓN DE DICTAMEN (ESTACIÓN)							
COMPONENTE	ELEMENTO	MATERIAL	PROCEDIMIENTO CONSTRUCTIVO	DAÑO/DETERIORO	CAUSAS	UBICACIÓN	POSIBLE INTERVENCIÓN
ESTRUCTURA	SUELO BASE	TERRENO NATURAL	CONFINADO Y COMPACTADO	ASENTAMIENTOS	SISMICIDAD DE LA REGIÓN	VESTIBULO	CONSOLIDACIÓN DE SUELOS
	CIMENTACIONES	*PIEDRA DE CANTERA DE LA ZONA	MAMPOSTERÍA CICLOPEA ASENTADA CON MORTERO CAL-ARENA	ASENTAMIENTO DIFERENCIAL	POSIBLE FALLA DE LA ARGAMASA O MORTERO PRODUCIDA POR UNA SOBRE CARGA O FALLA DEL TERRENO	VESTIBULO DE ACCESO	SONDEOS Y EN SU CASO ESTABILIZACIÓN O RECIMENTACIÓN
	APOYOS VERTICALES (MUROS DE CARGA)	PIEDRA DE CANTERA DE LA ZONA	MAMPOSTERÍA A BASE DE SILLARES DE CANTERA ASENTADOS CON MORTERO CAL-ARENA	FISURAS Y GRIETAS	FALLA POR CORTANTE DE LA ARGAMASA, O BIEN ASENTAMIENTO DIFERENCIAL.	VESTIBULO EN EL MURO D ENTRE LOS EJES DE	CONSOLIDACIÓN E INYECCION EN FISURAS
	APOYOS VERTICALES AISLADOS	PIEDRA DE CANTERA DE LA ZONA	MAMPOSTERÍA A BASE DE SILLARES DE CANTERA ASENTADOS CON MORTERO CAL-ARENA	FISURAS	FALLA POR CORTANTE DE LA ARGAMASA, O BIEN ASENTAMIENTO DIFERENCIAL	ACCESO PRINCIPAL EN EL EJES DE	REFUERZO EN ELEMENTO

PISO	CONCRETO SIMPLE	COLADO EN SITIO	NO SE ADVIERTEN DAÑOS	NO APLICA	NO APLICA	NO APLICA
	LOSA	LADRILLO, TERRAZO, RIEL,	BOVEDA CATALANA	FISURA EN EL SENTIDO DE LA VIGUERIA	ZONA SISMICA	OFICINA DE TELEGRAFOS	INYECCION DE FISURAS
ALBAÑILERIA	APOYOS VERTICALES (MUROS DE CARGA)	ACABADO APARENTE DE LA PIEDRA DE CANTERA Y APLANADOS	APLANADOS CON MORTERO CEMENTO-ARENA. MAMPOSTERÍA JUNTEADA CON ARGAMASA CAL-ARENA	EFLORESCENCIAS, DISGREGACIONES Y DESPRENDIMIENTOS	HUMEDAD, ABRASIÓN MECÁNICA, FALLA POR ASENTAMIENTO DIFERENCIAL, FILTRACION AZOTEA	TRAMOS AISLADOS POR TODO EL INMUEBLE	LIMPIEZA, CONSOLIDACIÓN Y REINTEGRACIÓN
	APOYOS VERTICALES AISLADOS	ACABADO APARENTE DE LA PIEDRA DE CANTERA Y APLANADOS	APLANADOS CON MORTERO CEMENTO-ARENA. MAMPOSTERÍA JUNTEADA CON ARGAMASA CAL-ARENA	EFLORESCENCIAS, DISGREGACIONES, FISURAS, HUMEDAD Y DESPRENDIMIENTOS	HUMEDAD, ABRASIÓN MECÁNICA, FALLA POR ASENTAMIENTO DIFERENCIAL	TRAMOS AISLADOS POR TODO EL INMUEBLE	LIMPIEZA, CONSOLIDACIÓN Y REINTEGRACIÓN

PISOS	LOSETA DE BARRO	APARENTE	NO SE ADVIERTEN DAÑOS	NO APLICA	NO APLICA	NO APLICA
	AZOTEA	LADRILLO	ENLADRILLADO CUATRAPEADO, ASENTADO CON MORTERO Y LECHADEADO	DISGREGACION, FISURAS Y FLORA NOCIVA	ASENTAMIENTOS IRREGULARES	CERCA DEL PRETIL ORIENTE	CONSOLIDACION Y RESTITUCION DE PIEZAS ROTAS
ACABADOS	APOYOS VERTICALES (MUROS DE CARGA)	PINTURA VINILICA Y DE ESMALTE	APLICACIÓN DIRECTA CON BROCHA	EFLORESCENCIAS, DISGREGACIONES Y DESPRENDIMIENTOS	HUMEDAD, ABRASIÓN MECÁNICA.	TRAMOS AISLADOS POR TODO EL INMUEBLE	LIMPIEZA, CONSOLIDACIÓN Y REINTEGRACIÓN
	APOYOS VERTICALES AISLADOS	PINTURA VINILICA Y DE ESMALTE	APLICACIÓN DIRECTA CON BROCHA	EFLORESCENCIAS, DISGREGACIONES Y DESPRENDIMIENTOS	HUMEDAD, ABRASIÓN MECÁNICA.	TRAMOS AISLADOS POR TODO EL INMUEBLE	LIMPIEZA, CONSOLIDACIÓN Y REINTEGRACIÓN
	PLAFOND	BARNIZ TRANSPARENTE	APLICACIÓN DIRECTA CON BROCHA	EFLORESCENCIAS, DISGREGACIONES Y DESPRENDIMIENTOS	HUMEDAD, ABRASIÓN MECÁNICA.	TRAMOS AISLADOS POR TODO EL INMUEBLE	LIMPIEZA, CONSOLIDACIÓN Y REINTEGRACIÓN

AZOTEAS	IMPERMEABILIZANTE DE ASFALTICO	APLICACIÓN DIRECTA CON DOS CAPAS DE LA DE REFUERZO	DESPRENDIMIENTO DE LA MEMBRANA Y FLORA NOCIVA	HUMEDAD, ABRASIÓN MECÁNICA, FALLA POR ASENTAMIENTO DIFERENCIAL	CERCA DEL PRETIL ORIENTE Y FLORA NOCIVA EN EL EJES DE	LIMPIEZA, CONSOLIDACIÓN Y REINTEGRACIÓN
COMPLEMENTOS	HERRERIA	ACERO AL CARBON Y POSIBLEMENTE HIERRO	FABRICACION DE PUERTAS, VENTANAS, PROTECCIONES DE REJA	OXIDACIÓN, CORROSIÓN, DESGASTE Y DEFORMACIONES MECÁNICAS	MEDIO AMBIENTE, ACCIONES MECÁNICAS Y FALTA DE MANTENIMIENTO	PASILLO DE ACCESO, PUERTAS Y VENTANAS DEL EDIFICIO	CONSOLIDACIÓN, REINTEGRACIÓN E INTEGRACIÓN DIFERENCIADA
	JARDINERIS	CESPED Y PLANTAS DE ORNATO	SEMBRADO EN SITIO	FLORA NOCIVA	FALTA DE MANTENIMIENTO	POR TODO EL INMUEBLE	LIMPIEZA, CONSOLIDACIÓN Y REINTEGRACIÓN
INSTALACIONES	HIDRAULICA	TUBO GALVANIZADO Y DE COBRE	ACOMPLAMIENTO, ROSCADO Y SOLDADO EN SITIO	DESGASTE Y DEFORMACIONES MECÁNICAS Y MALA UBICACIÓN	PESIMO MANTENIMIENTO Y MALA EJECUCION DE ADECUACIONES	TODO EL INMUEBLE	RESTITUCION COMPLETA DE LA INSTALACION

SANITARIA	FoFo PVC	ACOMPLAMIENTO CON CEMENTANTE EN SITIO	DESGASTE Y DEFORMACIONES MECÁNICAS Y MALA UBICACIÓN	PESIMO MANTENIMIENTO Y MALA EJECUCION DE ADECUACIONES	BAJADAS DE AGUA PLUVIAL Y NEGRAS EN FACHADAS Y MUROS EXTERIORES	RESTITUCION COMPLETA DE LA INSTALACION
	ELÉCTRICA	CABLEADOS SIN CANALIZACIÓN, LAMPARAS CONTEMPORANEAS DE ADITIVOS METÁLICOS Y TUBOS FLUORESCENTES	ACOMPLAMIENTO, CANALIZACIÓN Y MONTAJE A BASE DE TORNILLERÍA EN SITIO	DETERIORO DE LÁMPARAS, INTEMPERIZACIÓN D CABLES, CORROSIÓN DE RECEPTÁCULOS CAJAS, GABINETES Y MALA UBICACIÓN	PESIMO MANTENIMIENTO Y MALA EJECUCION DE ADECUACIONES	TODO EL INMUEBLE	RESTITUCION COMPLETA DE LA INSTALACION

TABLA PARA ELABORACIÓN DE DICTAMEN (BODEGA)							
COMPONENTE	ELEMENTO	MATERIAL	PROCEDIMIENTO CONSTRUCTIVO	DAÑO/DETERIORO	CAUSAS	UBICACIÓN	POSIBLE INTERVENCIÓN
ESTRUCTURA	SUELO/BASE	TERRENO NATURAL	CONFINADO Y COMPACTADO	NO SE ADVIERTEN DAÑOS	NO APLICA	NO APLICA	NO APLICA
	CIMENTACIONES	*PIEDRA DE CANTERA DE LA ZONA	MAMPOSTERÍA CICLOPEA ASENTADA CON MORTERO CAL-ARENA	ASENTAMIENTO DIFERENCIAL	POSIBLE FALLA DE LA ARGAMASA O MORTERO PRODUCIDA POR UNA SOBRECARGA O FALLA DEL TERRENO	COSTADO SUR	SONDEOS Y EN SU CASO ESTABILIZACIÓN/RECIMENTACIÓN
	APOYOS VERTICALES (MUROS DE CARGA)	PIEDRA DE CANTERA DE LA ZONA	MAMPOSTERÍA A BASE DE SILLARES DE CANTERA ASENTADOS CON MORTERO CAL-ARENA	FISURAS, GRIETAS, FRACTURAS Y FALTANTES	FALLA POR CORTANTE DE LA ARGAMASA, O BIEN ASENTAMIENTO DIFERENCIAL EN EL CASO DE LA FRACTURA. LOS FALTANTES SE DESCONOCE LA CAUSA AUN CUANDO PARECIERA TRATARSE DEL EFECTO MECÁNICO OCASIONADO POR UN GOLPE O RETIRO VOLUNTARIO (DEMOLICIÓN PARCIAL)	COSTADO SUR (FRACTURA) Y COSTADO NORTE (FALTANTE)	INYECCIÓN PARA LA GRIETA O RECOMPOSICIÓN EN AMBOS CASO CON DIFERENCIACIÓN, EN EL CASO DEL FALTANTE

APOYOS HORIZONTALES (LARGUEROS LONGITUDINALES A BASE ANGULOS Y ARMADURAS TIPO FINK COMBADA DE SECCION COMPUESTA)	ACERO AL CARBON	SECCIONES COMBINADAS COMPUESTAS POR PERFILES METÁLICOS COMO "TEES", ANGULOS DE LADOS IGUALES Y DESIGUALES, BARRAS REDONDAS, PLACAS MAQUINADAS COMO CONECTORES, ENSAMBLADO REMACHADOS Y ATORNILLADO	CORROSIÓN Y FALTANTES	OXIDACIÓN POR LA HUEMDAD DEL MEDIO AMBIENTE Y LA FALTA DE MANTENIMIENTO	EN GENERAL EN TODA LA ESTRUCTURA	LIMPIEZA Y RETIRO DE LA CORROSIÓN, ESTABILIZACIÓN DE LA SUPERFICIE, PODRÍA SER POR PASIVADO
	PAVIMENTO/DISO	CONCRETO SIMPLE	COLADO EN SITIO	GRIETAS, FISURAS Y DESGASTE	DESGASTE Y ESFUERZOS FLEXIONANTES POR LA CONTRACCIÓN Y DILATACIÓN DE LA CARPETA, ASÍ COMO LA ABRASIÓN OCASIONADA POR EL ARRASTRE Y/O RODAMIENTO DE OBJETOS PESADOS EN EL TRÁNSITO	DE FORMA GENERALIZADA EN TODO EL EDIFICIO	BACHEO, Y O SUSTITUCIÓN DEL FIRME EN SU TOTALIDAD
	CUBIERTA	LAMINA DE ASBESTO CEMENTO	SOBREPOSICION Y ANCLADO DE LAMINAS SOBRE ESTRUCTURA METALICA CON TORNILLERÍA	LÁMINAS ROTAS INTEMPERIZADAS Y FALTANTES	EROSIÓN/INTEMPERIZACIÓN	EN GENERAL EN TODA LA CUBIERTA	SUSTITUCIÓN DE LÁMINAS, PREVIENDO EL CORRECTO RETIRO Y DISPOSICIÓN DE ESTE MATERIAL POR ESTAR DENTRO DE LA CATEGORIA DE RESIDUOS PELIGROSOS DE ACUERDO CON LA NOM-052-SEMARNAT-2005

PAVIMENTO/DISO	CONCRETO SIMPLE	COLADO EN SITIO	GRIETAS, FISURAS Y DESGASTE	DESGASTE Y ESFUERZOS FLEXIONANTES POR LA CONTRACCIÓN Y DILATACIÓN DE LA CARPETA, ASÍ COMO LA ABRASIÓN OCASIONADA POR EL ARRASTRE Y/O RODAMIENTO DE OBJETOS PESADOS EN EL TRÁNSITO	TODO EL INMUEBLE	INYECCION DE FISURAS
ACABADOS	APOYOS VERTICALES CORRIDOS	MAMPOSTERÍA APARENTE JUNTEADA CON ARGAMASA CAL-ARENA Y APLANADOS	EFLORESCENCIAS, DISGREGACIONES Y DESPRENDIMIENTOS	HUMEDAD, ABRASIÓN MECÁNICA Y GRAFITIS	PEQUEÑOS RAMOS POR TODO EL INMUEBLE	LIMPIEZA, CONSOLIDACIÓN O INTEGRACIÓN DE NUEVOS APLANADOS, REPARACIÓN DE CUBIERTAS	O INTEGRACIÓN DE NUEVOS APLANADOS, REPARACIÓN DE CUBIERTAS
	APOYOS VERTICALES AISLADOS	NO APLICA	NO APLICA	NO APLICA	NO APLICA	NO APLICA	NO APLICA
	ESTRUCTURA METALICA	PINTURA DE ESMALTE EN ALGUNOS RAMOS	APLICACIÓN DIRECTA CON BROCHA	DESCAMADO Y HERRUMBRE	SISTEMA DEFICIENTE DE APLICACIÓN Y FALTA DE MANTENIMIENTO	EN EL 50% DE LAS ARMADURAS	LIMPIEZA Y RETIRO DE LA PINTURA, DECAPADO Y CONSOLIDACIÓN POR PASIVADO

TECHUMBRE	NO APLICA	NO APLICA	NO APLICA	NO APLICA	NO APLICA	NO APLICA
COMPLEMENTOS	HERRERIA	ACERO AL CARBON Y POSIBLEMENTE HIERRO	FABRICACION DE PUERTAS, VENTANAS, PROTECCIONES Y REJA	OXIDACION, CORROSIÓN, DESGASTE Y DEFORMACIONES MECANICAS	MEDIO AMBIENTE, ACCIONES MECANICAS Y FALTA DE MANTENIMIENTO	EL EDIFICIO EN GENERAL	CONSOLIDACIÓN, REINTEGRACIÓN E INTEGRACIÓN DIFERENCIADA
	PUERTAS	MADERA	FABRICADAS EN SITIO, ENSAMBLADAS, Y CLAVADAS	DESGASTE Y DEFORMACIONES MECANICAS	USO Y FALTA DE MANTENIMIENTO	EL EDIFICIO EN GENERAL	CONSOLIDACIÓN, REINTEGRACIÓN E INTEGRACIÓN DIFERENCIADA
INSTALACIONES	HIDRAULICA	TUBO GALVANIZADO Y DE COBRE	ACOMPLAMIENTO, ROSCADO Y SOLDADO EN SITIO	DESGASTE Y DEFORMACIONES MECANICAS	PESIMO MANTENIMIENTO Y MALA EJECUCION DE ADECUACIONES	TODO EL INMUEBLE	RESTITUCION COMPLETA DE LA INSTALACION
	SANITARIA	FoFo y PVC	ACOMPLAMIENTO CON CEMENTANTE EN SITIO	DESGASTE, Y DEFORMACIONES MECANICAS	PESIMO MANTENIMIENTO Y MALA EJECUCION DE ADECUACIONES	TODO EL INMUEBLE	RESTITUCION COMPLETA DE LA INSTALACION

ELÉCTRICA	CABLEADOS SIN CANALIZACIÓN, LAMPARAS CONTEMPORANEAS DE ADITIVOS METÁLICOS Y TUBOS FLUORESCENTES	ACOMPLAMIENTO, CANALIZACIÓN Y MONTAJE A BASE DE TORNILLERÍA EN SITIO	DETERIORO DE LAMPARAS, INTEMPERIZACIÓN D CABLES, CORROSIÓN DE RECEPTÁCULOS CAJAS Y GABINETES	USO, FALTA DE MATENIMIENTO Y DESGASTE POR EL TIEMPO	TODO EL INMUEBLE	RESTITUCION COMPLETA DE LA INSTALACION

TABLA PARA ELABORACIÓN DE DICTAMEN (TALLERES)							
COMPONENTE	ELEMENTO	MATERIAL	PROCEDIMIENTO CONSTRUCTIVO	DAÑO/DETERIORO	CAUSAS	UBICACIÓN	POSIBLE INTERVENCIÓN
ESTRUCTURA	SUELO BASE	TERRENO NATURAL	CONFINADO Y COMPACTADO	NO SE ADVIERTEN DAÑOS	NO APLICA	NO APLICA	NO APLICA
	CIMENTACIONES	CONCRETO	CONCRETO ARMADO COLADO EN SITIO	NO SE ADVIERTEN DAÑOS	NO APLICA	NO APLICA	NO APLICA
	COLUMNAS	ACERO AL CARBON	SECCIONES COMBINADAS COMPUESTAS POR VIGA "H" DE 8" Y PLACAS MAQUINADAS COMO CONECTORES, ENSAMBLADO REMACHADOS Y ATORNILLADO	CORROSION	OXIDACIÓN POR LA HUEMDAD DEL MEDIO AMBIENTE Y LA FALTA DE MANTENIMIENTO	TODA LA NAVE	LIMPIEZA Y RETIRO DE LA PINTURA, DECAPADO Y CONSOLIDACIÓN POR PASIVADO
	PISO	CONCRETO SIMPLE	COLADO EN SITIO	DESGASTE, FISURAS Y CRECIMIENTO DE VEGETACION NOCIVA EN ESTAS	DESGASTE Y ESFUERZOS FLEXIONANTES POR LA CONTRACCIÓN Y DILATACIÓN DE LA CARPETA, ASÍ COMO LA ABRASIÓN OCACIONADA POR EL ARRASTRE Y/O RODAMIENTO DE OBJETOS PESADOS Y EL TRÁNSITO	TODO EL INMUEBLE	INYECCIÓN DE FISURAS

ARMADURAS	ACERO AL CARBON	SECCIONES COMBINADAS COMPUESTAS POR PERFILES METÁLICOS COMO ANGULOS DE LADOS IGUALES Y DESIGUALES, PLACAS MAQUINADAS COMO CONECTORES, ENSAMBLADO REMACHADOS Y ATORNILLADO	CORROSION	EROSIÓN E INTEMPERIZACION	TODA LA NAVE	LIMPIEZA Y RETIRO DE LA PINTURA, DECAPADO Y CONSOLIDACIÓN POR PASIVADO
	TECHUMBRE	LAMINA GALVANIZADA	SOBREPOSICION Y ANCLADO DE LAMINAS SOBRE ESTRUCTURA METALICA CON VARILLAS ROSCADAS EN GANCHO Y LARGEROS DE CANAL DE 2"	EROSIÓN, INTEMPERIZACIÓN, CORROSION, PIEZAS FALTANTES Y DEFORMACIONES	ABANDONO E INTEMPERIE	TODA LA NAVE	RESTITUCION COMPLETA DE LAS LAMINAS
ACABADOS	COLUMNAS	PINTURA DE ESMALTE	APLICACIÓN DIRECTA CON BROCHA	DESCAMADO Y HERRUMBRE	SISTEMA DEFICIENTE DE APLICACIÓN Y FALTA DE MANTENIMIENTO	TODA LA NAVE	LIMPIEZA Y RETIRO DE LA PINTURA, DECAPADO Y CONSOLIDACIÓN POR PASIVADO
	LAMINA TAPA	LAMINA GALVANIZADA	SOBREPOSICION Y ANCLADO DE LAMINAS SOBRE ESTRUCTURA METALICA CON VARILLAS ROSCADAS EN GANCHO Y LARGEROS DE CANAL DE 2"	EROSIÓN, INTEMPERIZACIÓN, CORROSION, PIEZAS FALTANTES Y DEFORMACIONES	ABANDONO E INTEMPERIE	FACHADA PONIENTE	RESTITUCION COMPLETA DE LAS LAMINAS

ARMADURAS	PINTURA DE ESMALTE	APLICACIÓN DIRECTA CON BROCHA	DESCAMADO Y HERRUMBRE	SISTEMA DEFICIENTE DE APLICACIÓN Y FALTA DE MANTENIMIENTO	TODA LA NAVE	LIMPIEZA Y RETIRO DE LA PINTURA, DECAPADO Y CONSOLIDACIÓN POR PASIVADO
	FOSOS	CONCRETO	APLANADO	MANCHADO DE ACEITE	USO INICIAL, ABANDONO E INTEMPERIZACION	TODA LA NAVE	LIMPIEZA Y PINTADO DE LAS MISMAS
	GAVETAS	PINTURA DE ESMALTE	APLICACIÓN DIRECTA CON BROCHA	DESGASTE Y DESPRENDIMIENTO DE LA MISMA	ABANDONO	COSTADO PONIENTE	RESTITUCION DE LA MISMA
INSTALACIONES	HIDRAULICA	TUBO GALVANIZADO Y DE COBRE	FABRICADAS EN SITIO, ENSAMBLADAS, Y CLAVADAS	DESGASTE Y DEFORMACIONES MECÁNICAS	USO Y FALTA DE MANTENIMIENTO	TODA LA NAVE	CONSOLIDACIÓN, REINTEGRACIÓN E INTEGRACIÓN DIFERENCIADA
	SANITARIA	Fofo PVC	ACOMPLAMIENTO CON CEMENTANTE EN SITIO	DESGASTE Y DEFORMACIONES MECÁNICAS	PESIMO MANTENIMIENTO Y MALA EJECUCION DE ADECUACIONES	TODA LA NAVE	RESTITUCION COMPLETA DE LA INSTALACION

ELÉCTRICA	CABLEADOS SIN CANALIZACIÓN, LAMPARAS CONTEMPORANEAS DE ADITIVOS METÁLICOS Y TUBOS FLUORESCENTES	ACOMPLAMIENTO, CANALIZACIÓN Y MONTAJE A BASE DE TORNILLERÍA EN SITIO	DETERIORO DE LÁMPARAS, INTEMPERIZACIÓN D CABLES, CORROSIÓN DE RECEPTÁCULOS CAJAS Y GABINETES	USO, FALTA DE MATENIMIENTO Y DESGASTE POR EL TIEMPO	TODA LA NAVE	RESTITUCION COMPLETA DE LA INSTALACION
	ESPECIALES	DIVERSOS	INSTALACION EN SITIO	DESGASTE Y DEFORMACIONES MECÁNICAS	USO INICIAL, ABANDONO E INTEMPERIZACION	TODA LA NAVE	LIMPIEZA Y RETIRO DE LA PINTURA, DECAPADO Y CONSOLIDACIÓN POR PASIVADO
