La Integración de la Ruina

Reutilización del Patrimonio Industrial en Mineral de Pozos

Arq. Brenda Dánae Cinta Manificio

Octubre, 2017

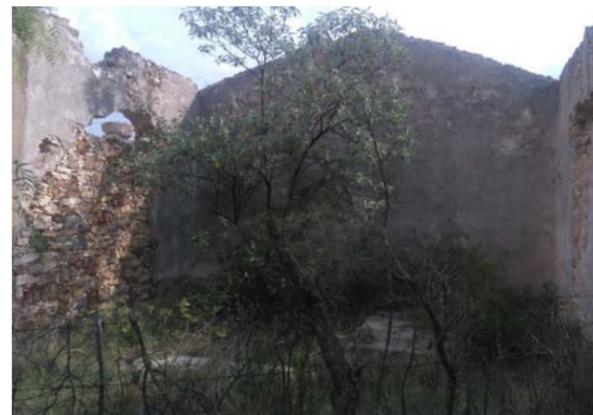
Fig.21 Interior del edificio

Este edificio de planta rectangular ha perdido su cubierta a dos aguas y los elementos de carpintería o herrería que hubo en puertas y ventanas; al estar alejado de la zona más visitada de la exhacienda se deposita basura y mucha gente lo usa como sanitario público.

En el interior hay vestigios de lo que pudieron ser depósitos de agua o el espacio para la colocación de maquinaria; este espacio fue filmado en la película *Furias Bajo el Cielo*⁶, en donde uno de los personajes se suicida al tomar agua con cianuro, de los depósitos antes mencionados.

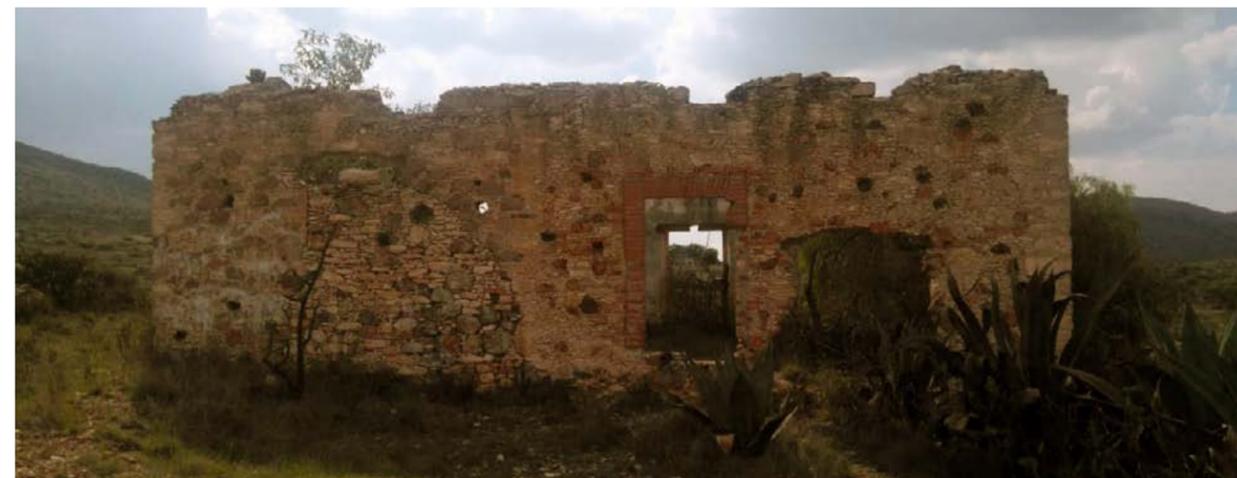
Fig.22 Fachada lateral surorientada

Este edificio es el de menores dimensiones en la exhacienda, se encuentra muy deteriorado, sin cubierta, con muros incompletos y sin aplanados; es una estructura que no está integrada al resto del conjunto, sin corresponder directamente al eje de composición de los demás edificios.

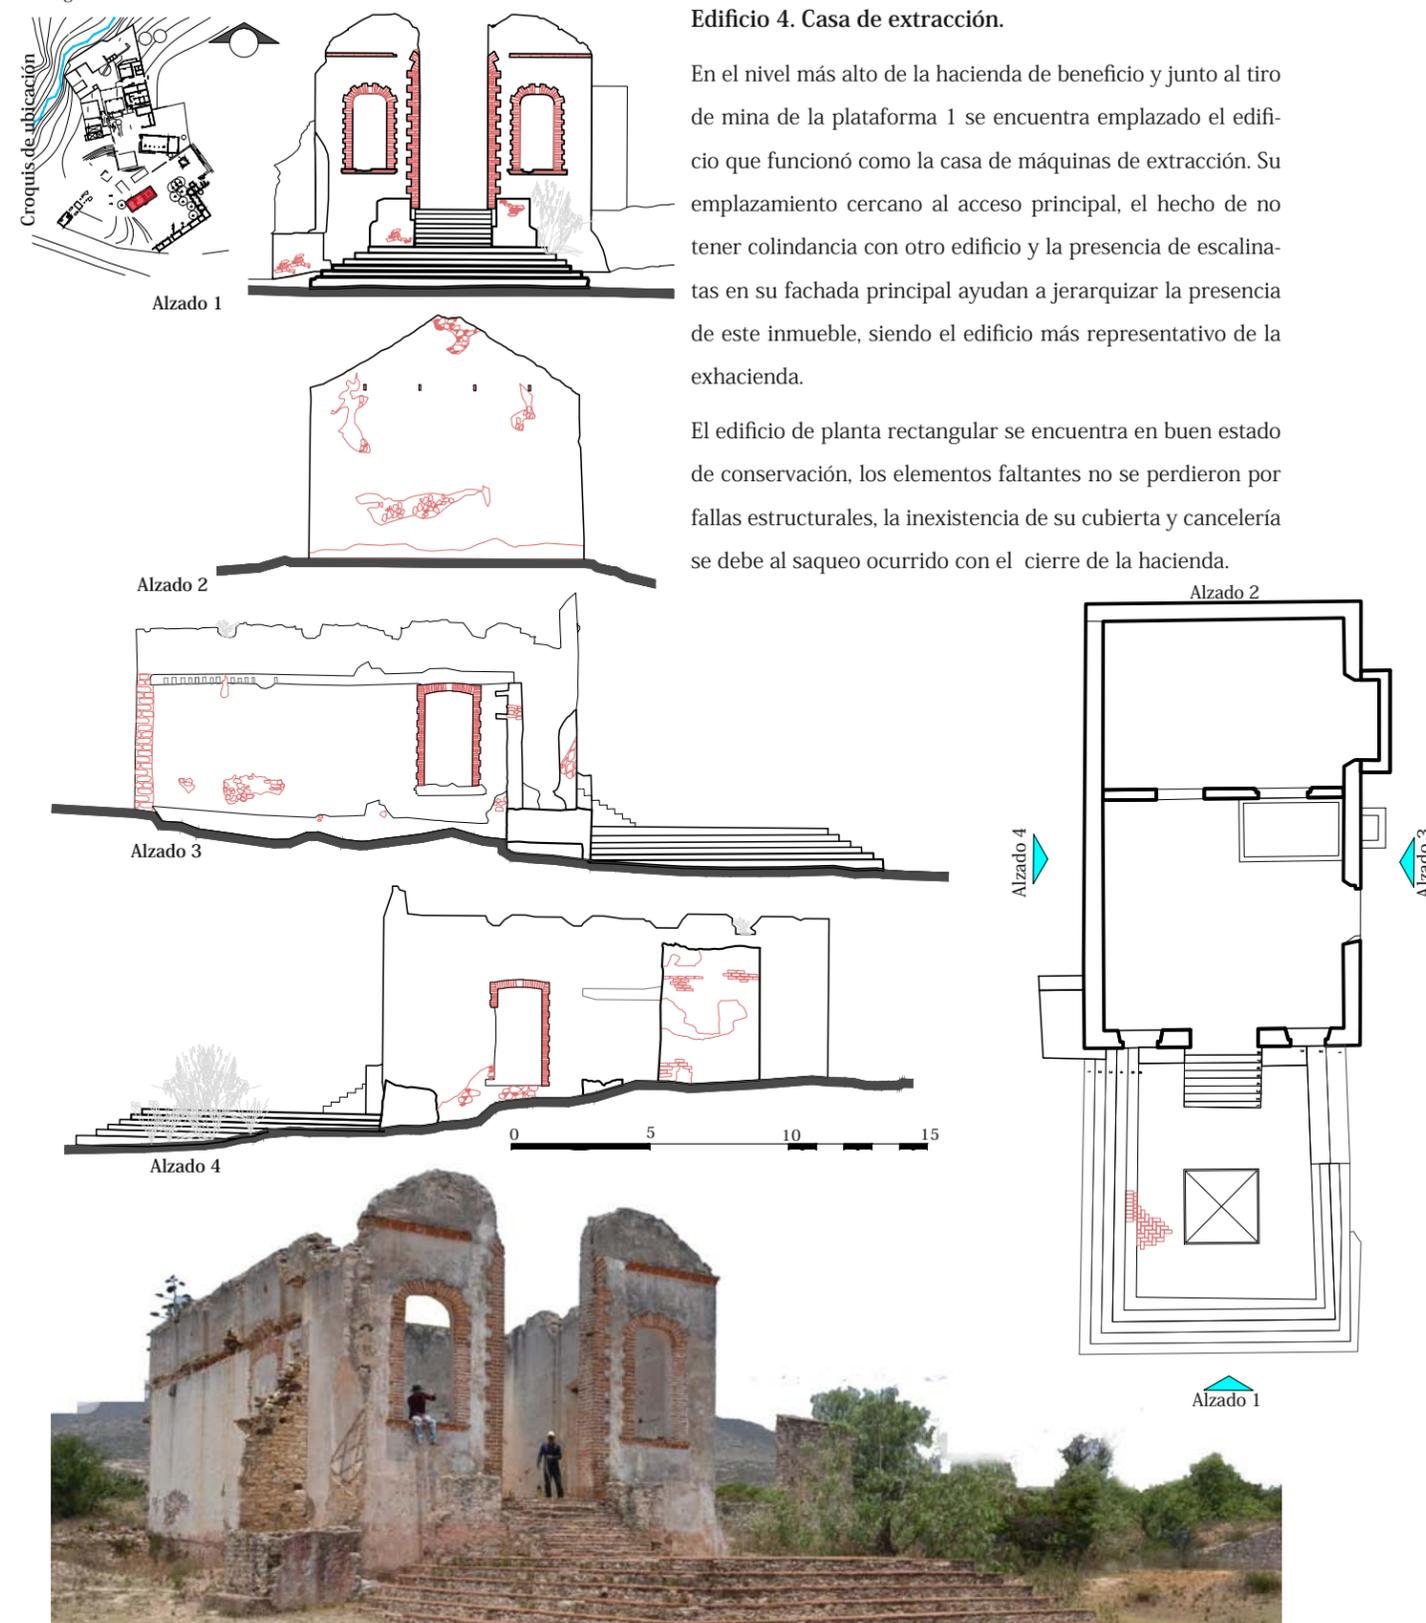
Fig.24 Fachada principal y escalinata en el edificio 4

En el nivel más alto de la hacienda de beneficio y junto al tiro de mina de la plataforma 1 se encuentra emplazado el edificio que funcionó como la casa de máquinas de extracción. Su emplazamiento cercano al acceso principal, el hecho de no tener colindancia con otro edificio y la presencia de escalinatas en su fachada principal ayudan a jerarquizar la presencia de este inmueble, siendo el edificio más representativo de la exhacienda.

El edificio de planta rectangular se encuentra en buen estado de conservación, los elementos faltantes no se perdieron por fallas estructurales, la inexistencia de su cubierta y cancelería se debe al saqueo ocurrido con el cierre de la hacienda.

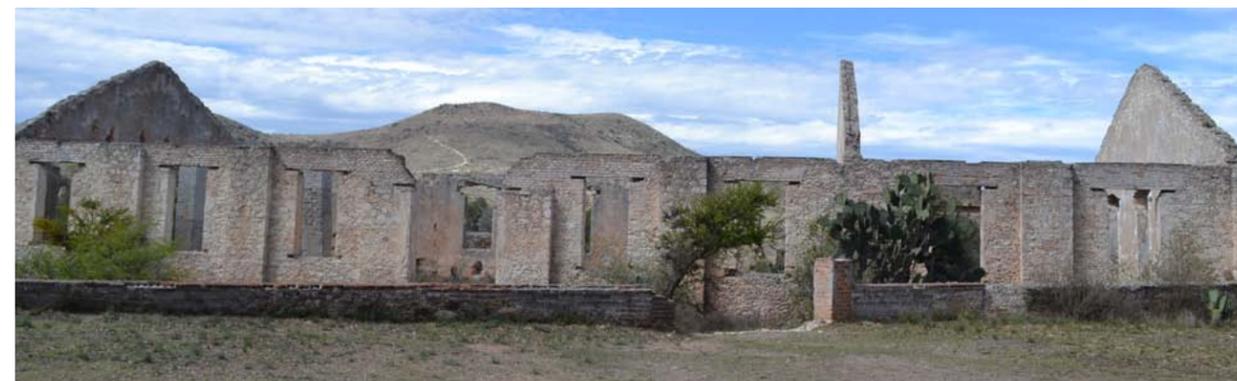
Fig.26 Fachada Sur del edificio 6.

Este edificio se encuentra en la plataforma 2 y es el mejor conservado y de mayores dimensiones de todo el conjunto. De planta rectangular y con acceso en tres de sus lados, tiene en 2 de sus fachadas un juego de vanos que debieron permitir una buena iluminación y ventilación al interior del espacio, que probablemente funcionó como taller de reparación de máquinas

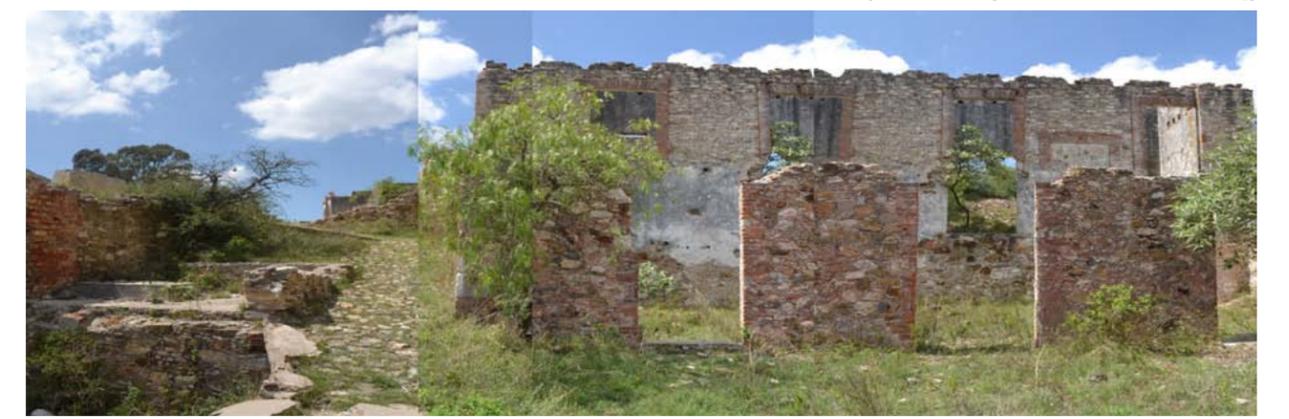
Fig.28 Fachada Norte del edificio 8

Este edificio se encuentra en la plataforma 2 y está conformado por dos espacios de planta rectangular con una diferencia de nivel de más de 2 metros y un espacio exterior a manera de explanada. En la fachada principal de la crujía 1, hay tres vanos libres y uno tapiado, desde donde se tiene una vista privilegiada de la hacienda y su contexto natural. La crujía 2 del edificio se encuentra en el nivel más bajo y en su fachada norte los muros se encuentran incompletos en un mal estado de conservación.

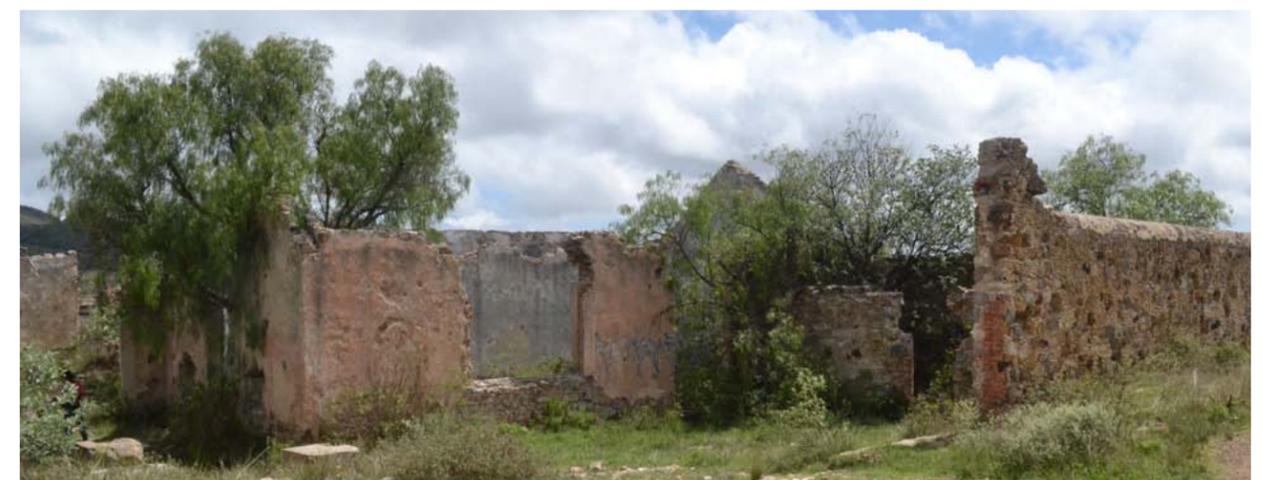
Fig.32 Edificio 13, crujía A y B.

Desconocemos el uso original de este espacio, una de las hipótesis es que haya sido una casa de ensayos o una zona de bombas y compresores. Esta edificación emplazada en la plataforma 2, está compuesta por dos crujías de planta rectangular, la de mayor tamaño (A) tuvo una techumbre a dos aguas mientras que la crujía B debió tener una cubierta inclinada.

Como el resto de las edificaciones del conjunto, éste también se encuentra en estado de ruina, la crujía A cuenta con restos de aplanados en su interior y exterior y tanto la crujía A como la B tienen en su interior árboles de tamaño considerable.

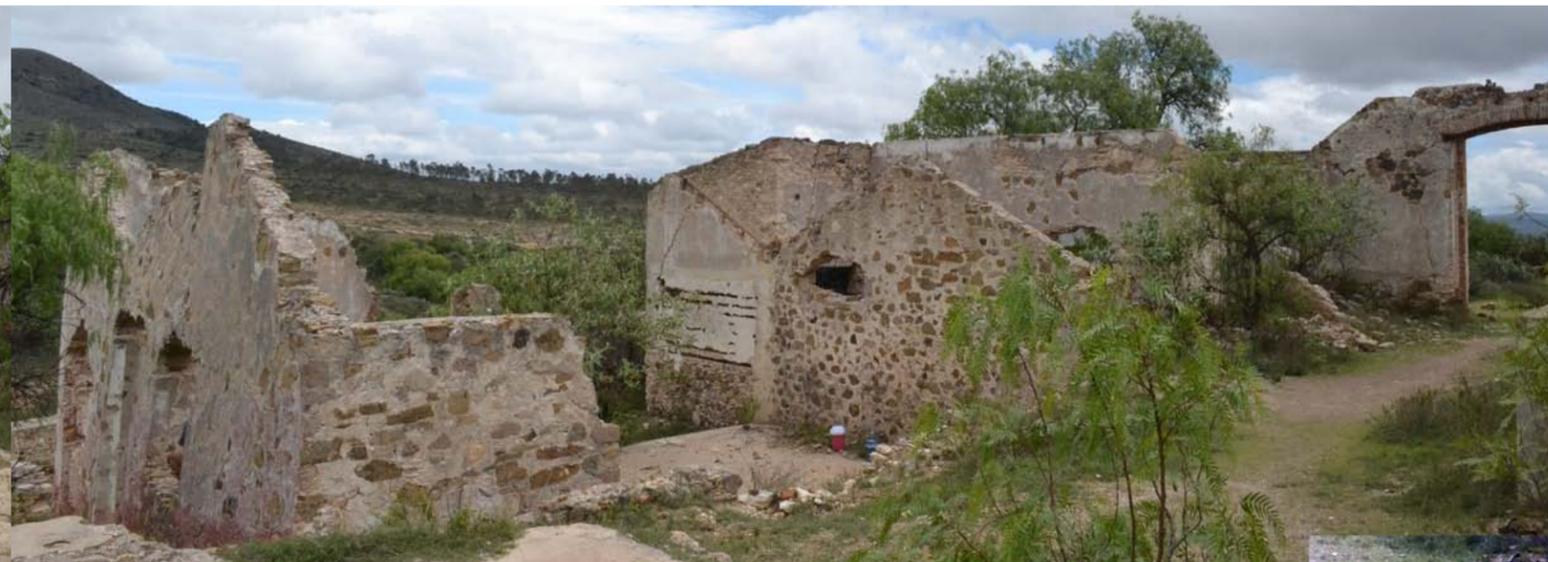
Fig.40 Edificio 15

El edificio se encuentra al oriente del conjunto, la hipótesis del uso original de este edificio es la de un almacén del mineral obtenido en el proceso. Este inmueble es uno de los más deteriorados del conjunto, el muro en su fachada sur es inexistente y al interior observamos muros deteriorados e incompletos. El edificio está dividido en dos, la zona 1 está subdividida en 5 espacios interiores. La zona 2 es una gran crujía de forma irregular con la presencia de un desnivel de 65 centímetros.

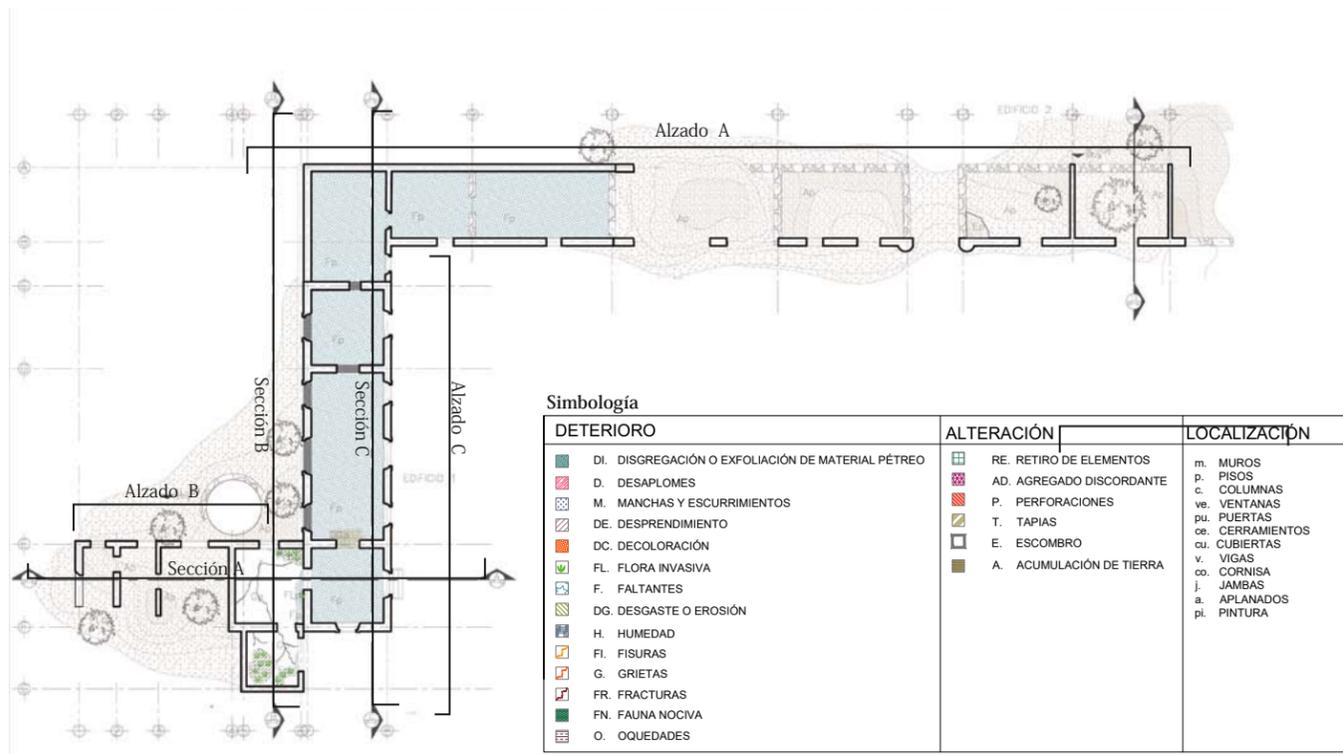
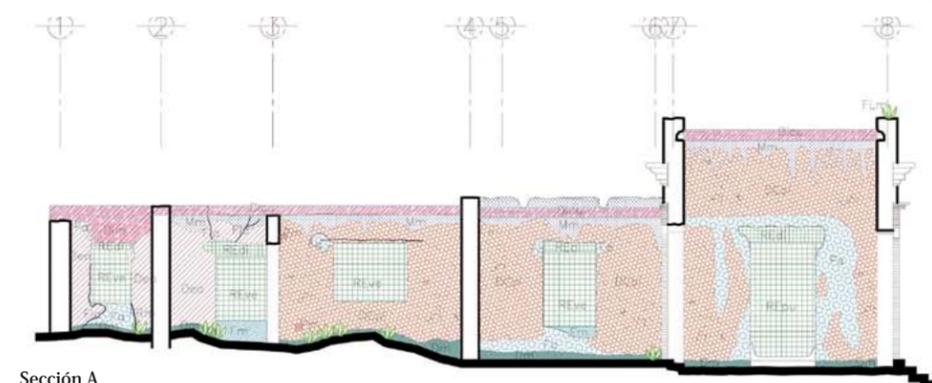
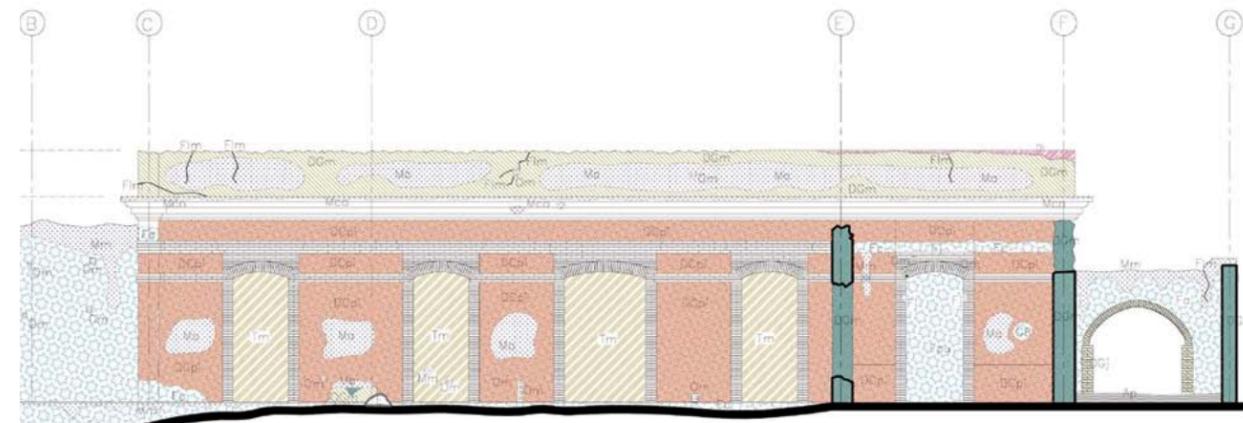
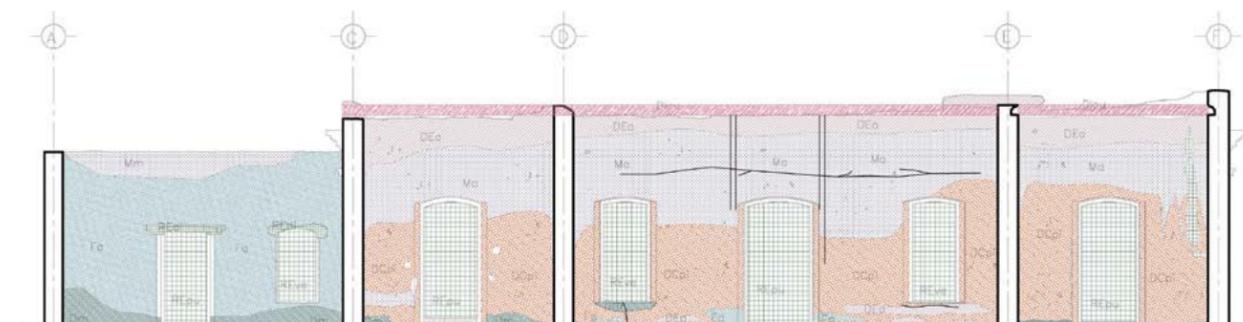
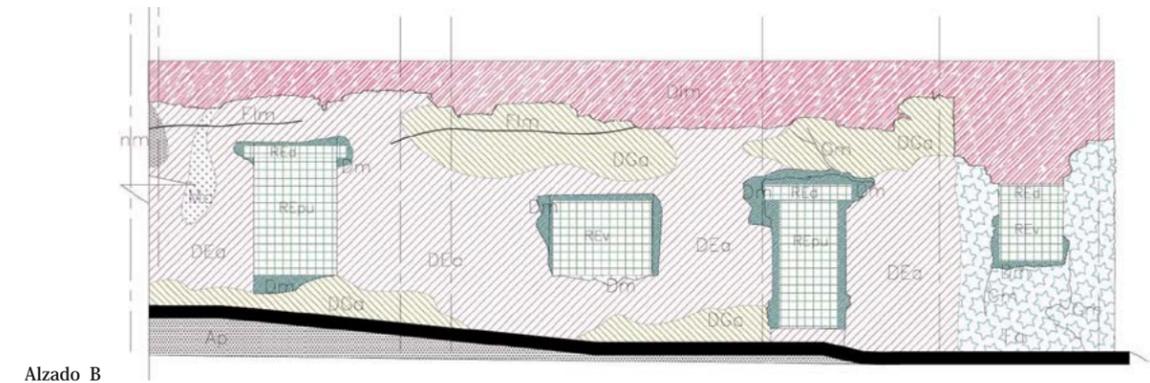
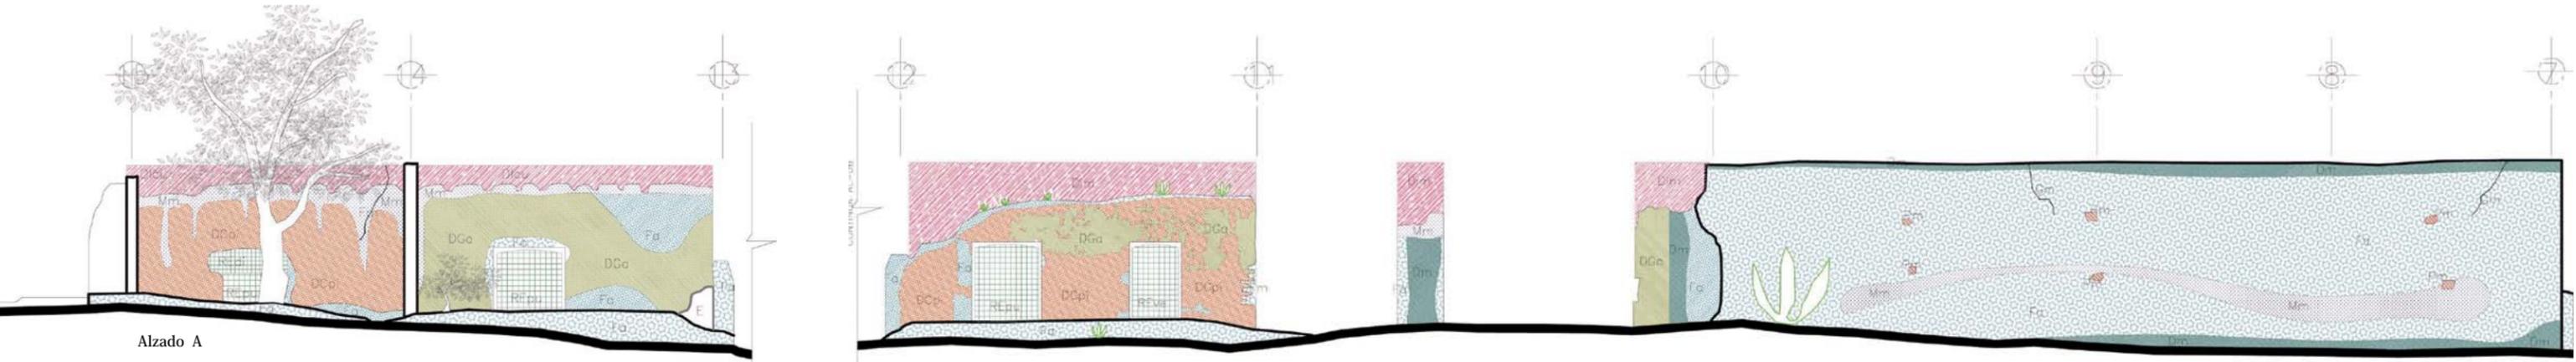
Fig.48 Planos de daños y deterioros en los edificios 1-2, en colaboración con equipo Triángulo, 2016

tan un mayor deterioro, posiblemente porque fueron los primeros espacios en perder sus techumbres. También son los que presentan mayores reparaciones y agregados discordantes, con sistemas constructivos extraños a su época a base de muros de adobe y tabicón de concreto.

Muy en específico, en el módulo noroeste adosado al edificio principal, se ha complementado uno de sus muros

agregando un arco de medio punto fabricado con tabicón de concreto pero que no corresponde a la época o tipología arquitectónica.

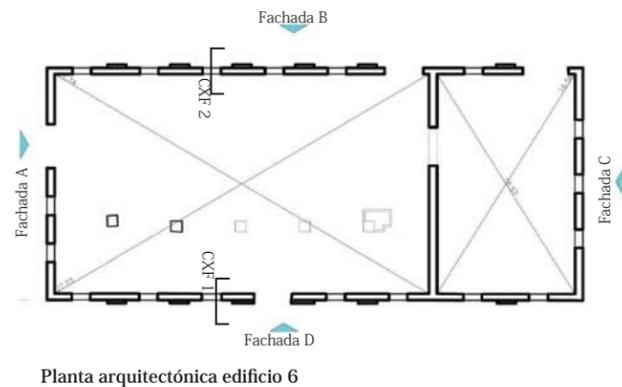
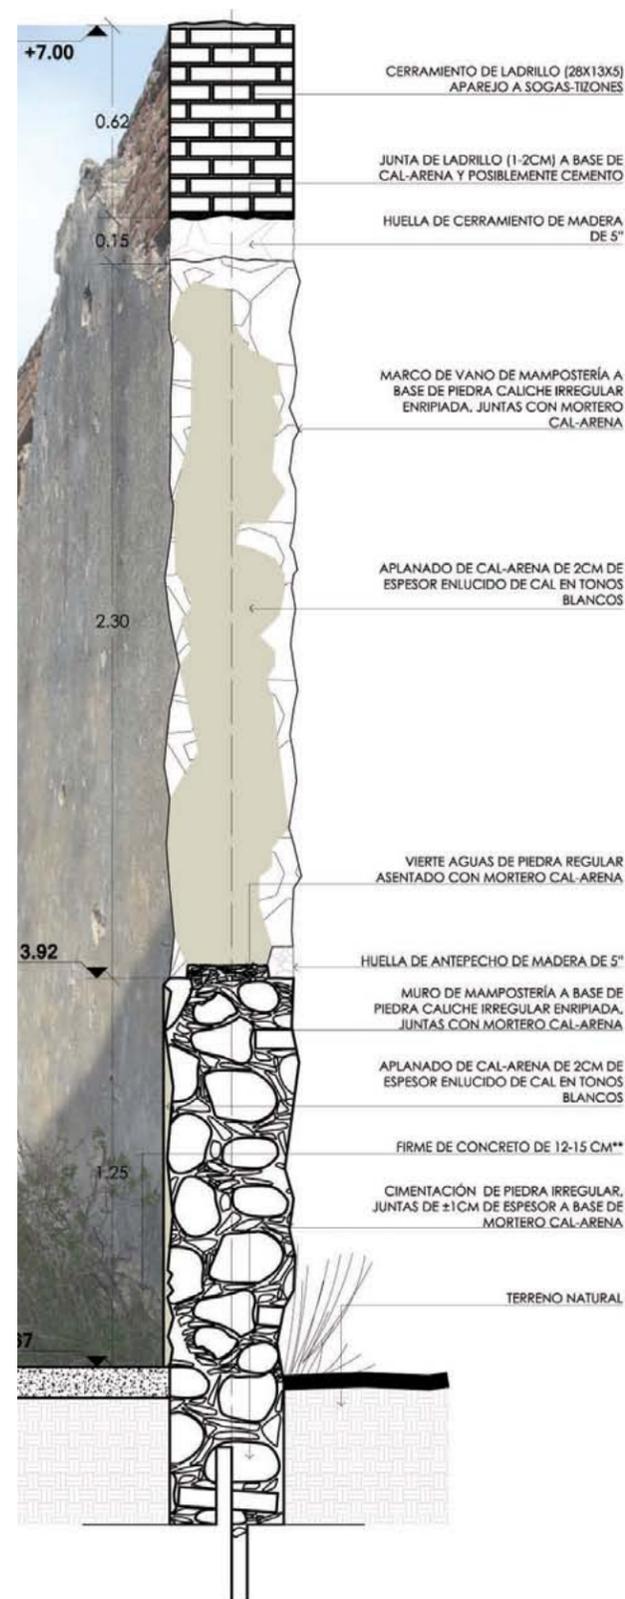
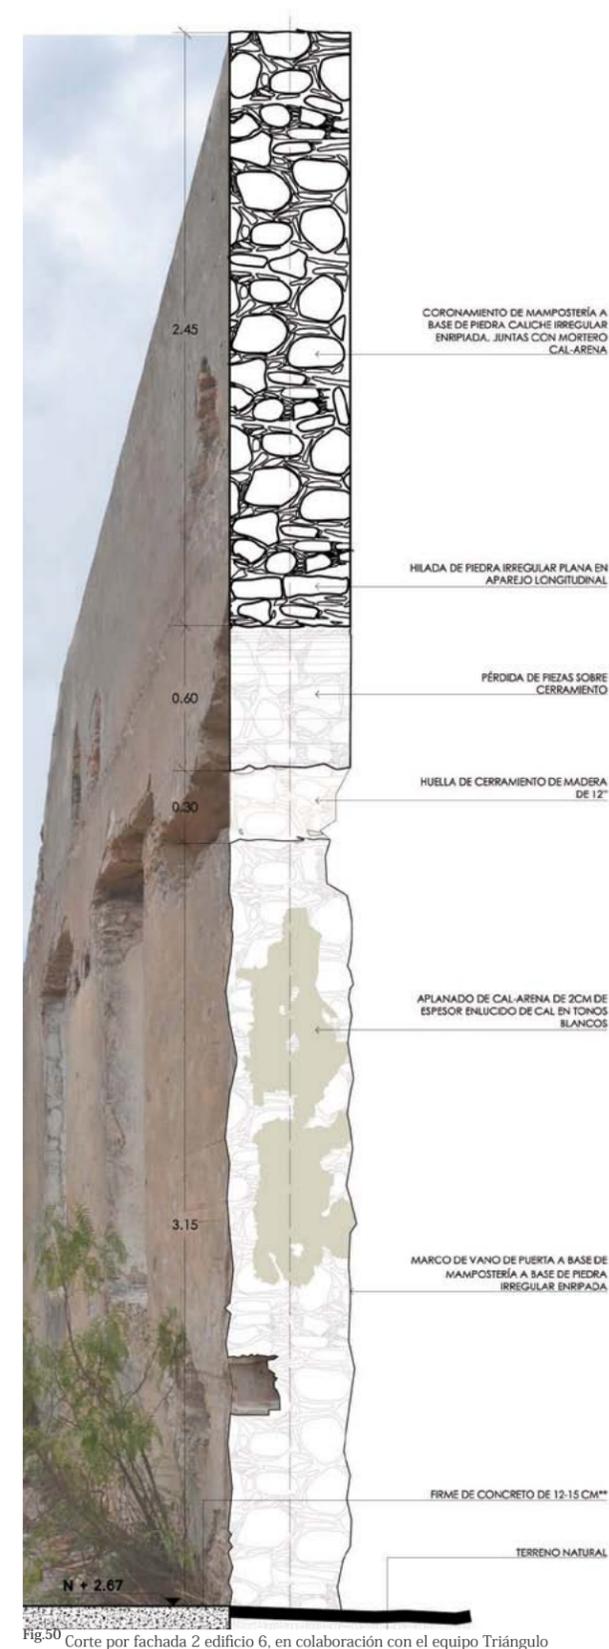
Muros. La mayor parte de los deterioros los tienen los aplanados, manchados por escurrimientos. Al exterior existe una pérdida total de aplanados; al interior en la parte superior se observan desprendimientos de los aplanados, mismos que se conservan en un estado regular.

Los muros presentan tantas oquedades por falta de piezas perdidas y perforaciones pero no presentan grietas o fisuras.

Cabezales de vigas. Localizados en los muros, los restos ahogados de vigas de acero y de madera presentan deterioros naturales por la oxidación en ambos casos. En las vigas de acero se identifican: decapado de la pátina, oscurecimiento y salitre, mientras que en las vigas de madera se presenta decoloración y agrietamiento.

Se considera en estado regular de conservación dado que el edificio no ha sufrido daños estructurales, pero ha perdido entre un 10 a 20% de sus muros, así como el total de su techumbre y la mitad de sus aplanados.

1. Recuperar e integrar una techumbre,
2. Aplanar con el sistema original los aplanados al interior
3. Intervenir las oquedades, perforaciones y disgregaciones de piezas de mampostería en los muros exteriores.
4. Retirar toda la vegetación invasiva al interior del espacio
5. Se sugiere derribar las columnas de adobe al interior construidas en una etapa posterior, su desplome se localiza cerca del tercio medio del centroide del elemento por lo que representan un peligro para el usuario y para la estabilidad de los muros próximos. Se concluye que este edificio puede ser reutilizado al no presentar riesgo estructural.
