MAESTRÍA EN REUTILIZACIÓN
DEL PATRIMONIO EDIFICADO

Propuesta urbana y arquitectónica de reutilización para Santa Cruz Acalpixca

Autora: Arq. Katerina Isabel Gordon Vera

Ciudad de México, septiembre 2021

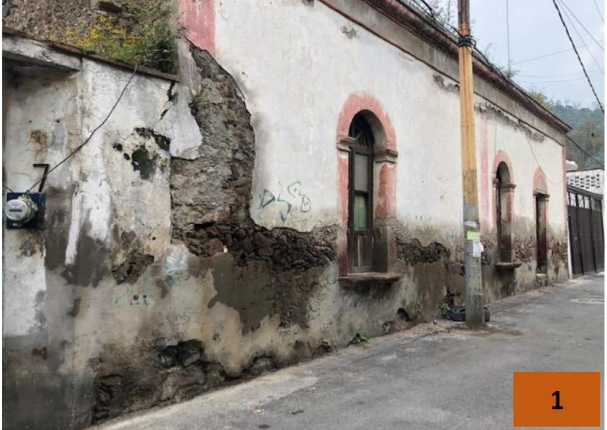
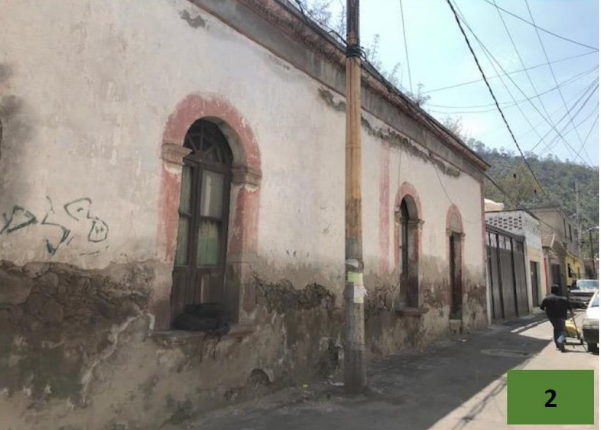
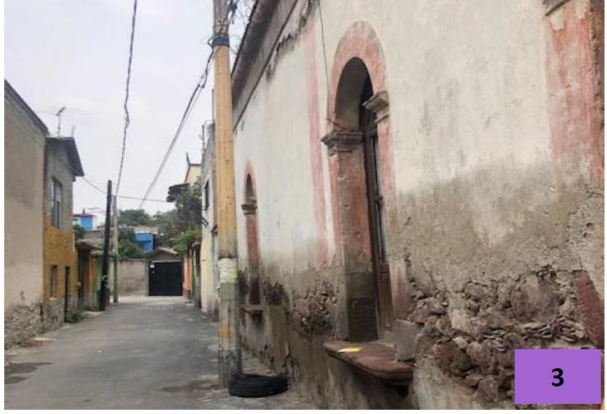
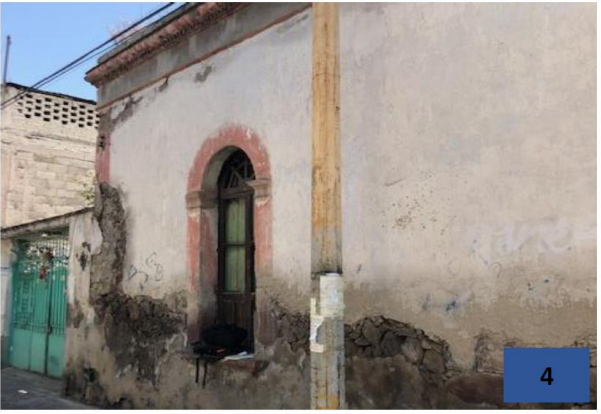
| <p>CASA DEL CALVARIO SIENTE</p> | <p>USO</p> | | <p>Casa abierta al tiempo UNIVERSIDAD AUTÓNOMA METROPOLITANA Unidad Xochimilco</p> | <p>MAESTRÍA EN REUTILIZACIÓN DEL PATRIMONIO EDIFICADO</p> | <p>REGISTRO FOTOGRÁFICO CASA EN SANTA CRUZ ACAPULCA</p> | <p>RF - 03</p> |

| | | | <p>OBSERVACIONES: Registro de la fachada principal de la vivienda la cual esta orientada en el sentido Norponiente, compuesta por dos vanos con arco medio punto y carpintería madera y una puerta en uno de sus costados de igual forma con arco de medio punto pero esta cuenta con puerta metálica la cual no es original del inmueble.</p> | | | |

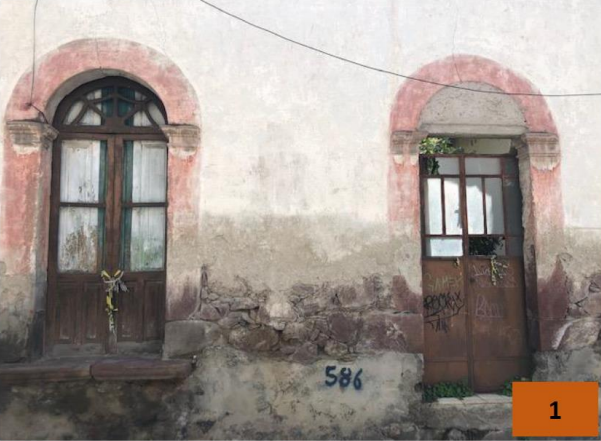
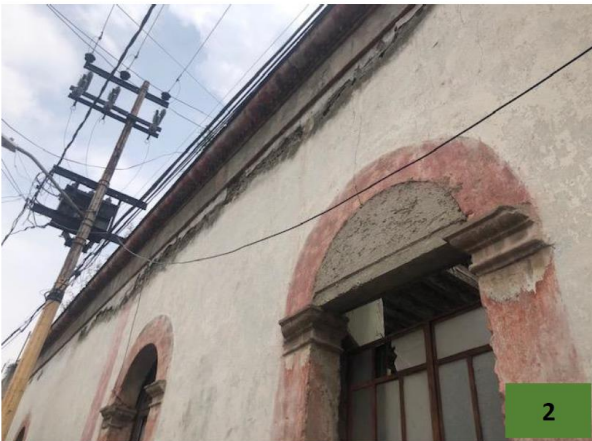
| <p>CASA DEL CALVARIO SIENTE</p> | <p>USO</p> | | | | <p>REGISTRO FOTOGRÁFICO CASA EN SANTA CRUZ ACAPULCA</p> | <p>RF - 04</p> |

| | | | <p>OBSERVACIONES: Se presenta deterioro en alto grado de la fachada en general y de sus detalles ornamentales, al igual que se observa desprendimiento de los acabados de los muros y se observa su fabricación en piedra.</p> | | | |

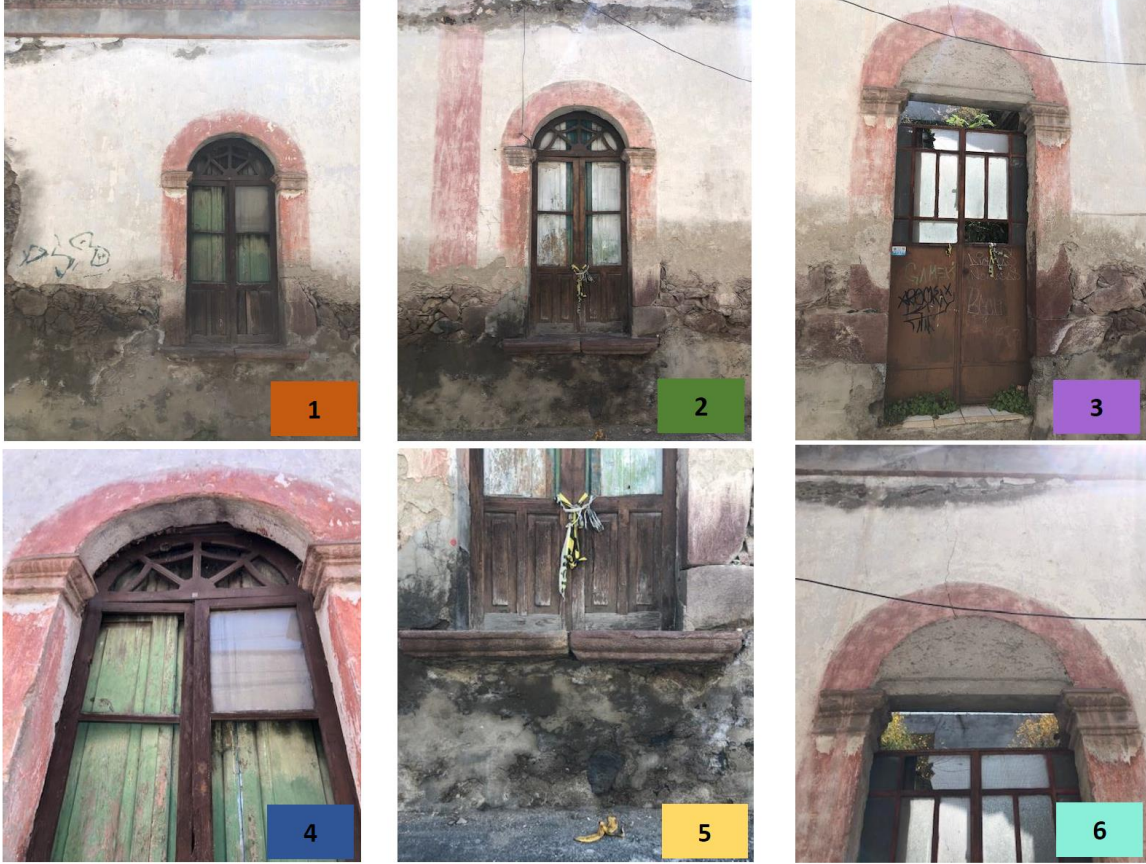
| <p>CASA DEL CALVARIO SIENTE</p> | <p>USO</p> | | | | <p>REGISTRO FOTOGRÁFICO CASA EN SANTA CRUZ ACAPULCA</p> | <p>RF - 05</p> |

| | | | <p>OBSERVACIONES: Cada uno de los vanos presenta deterioros puntuales, la carpintería en madera se encuentra en muy mal estado, sin embargo se reconocen los elementos. El arco de medio punto de la puerta se encuentra cubierto por un material macizo.</p> | | | |

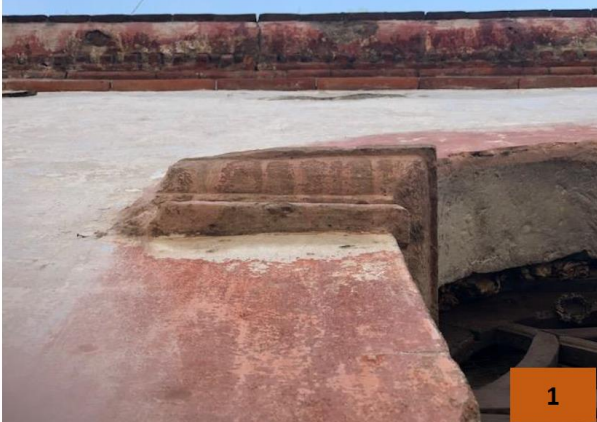
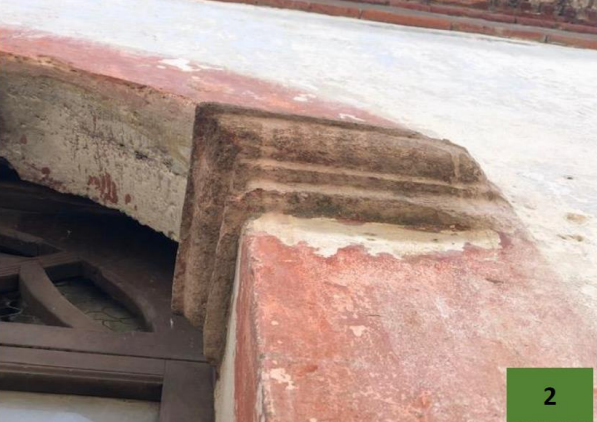
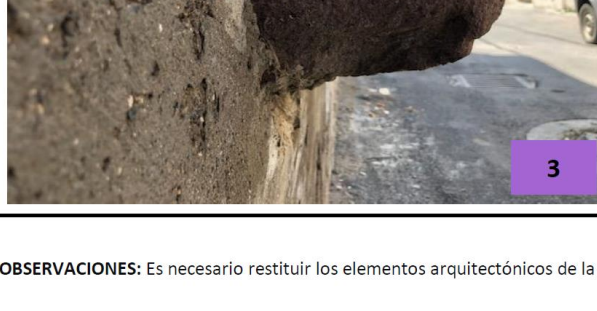
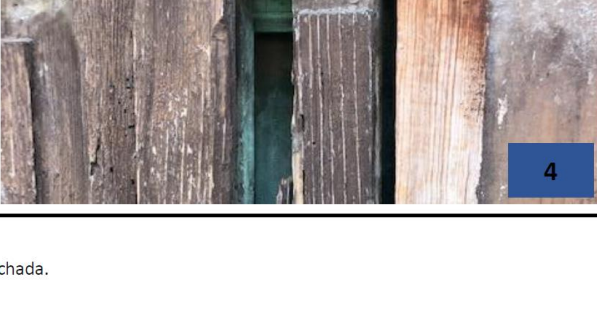
| <p>CASA DEL CALVARIO SIENTE</p> | <p>USO</p> | | | | <p>REGISTRO FOTOGRÁFICO CASA EN SANTA CRUZ ACAPULCA</p> | <p>RF - 06</p> |

| | | | <p>OBSERVACIONES: Es necesario restituir los elementos arquitectónicos de la fachada.</p> | | | |

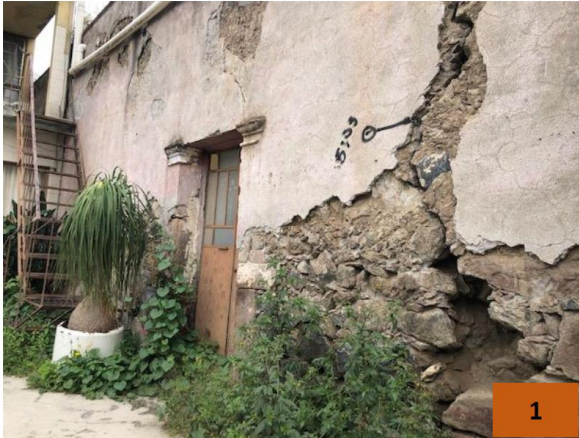
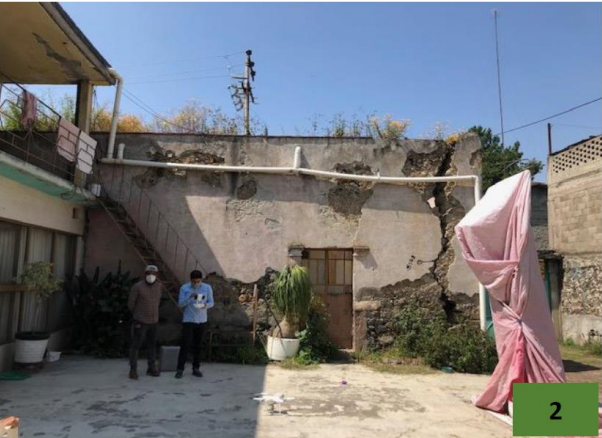
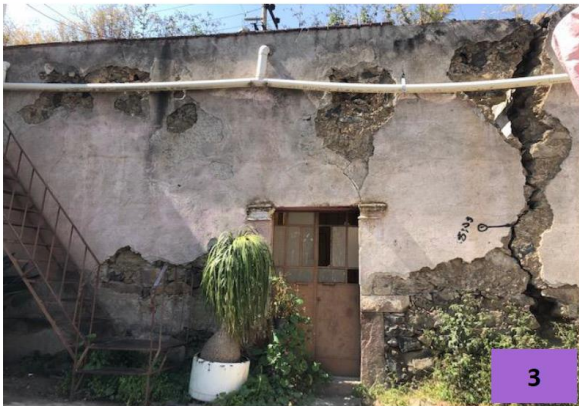
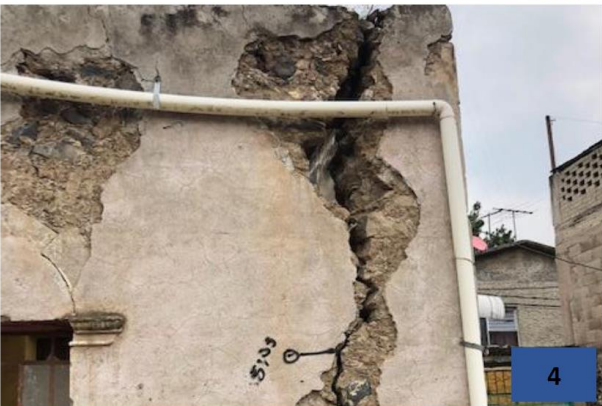
| <p>CASA DEL CALVARIO SIENTE</p> | <p>USO</p> | | | | <p>REGISTRO FOTOGRÁFICO CASA EN SANTA CRUZ ACALPIXCA</p> | <p>RF - 08</p> |

| | | | | | <p>OBSERVACIONES: Esta fachada se encuentra en la parte posterior de la vivienda, cuenta con una grieta de gran tamaño hacia la parte lateral derecha continua al muro de la fachada nororiental - muro en piedra. Sobre esta fachada también se encuentra la construcción de la vivienda actual (moderna) la cual se encuentra adyacente y perjudica la integralidad del edificio antiguo. Cuenta además con instalaciones hidrosanitarias como tubería de recolección de aguas lluvias sobre puestas y la instalación de una escalera metálica para poder acceder al segundo nivel de la edificación "nueva".</p> | |

| | | ESPECIFICACIONES TÉCNICAS DE OBRA | |
|--|---|--|---|
| Para volver a dar resistencia estructural a los muros, será necesario realizar un remamposteo en aquellas grietas de espesor mayor, como la existente en el muro nororiente y en el surponiente. Para ello se utilizarán piedras de similares características a las originales, en cuanto a su resistencia, rugosidad, tamaño, etc. Y se dispondrán cuadradas para asegurar el buen amarre de los muros. De ser necesario se podrán retirar algunas piedras originales para hacer encajar mejor el cuadrado y no se pierda resistencia en la tarea. Como pegamento se utilizará un mortero de cal y arena. | | | |

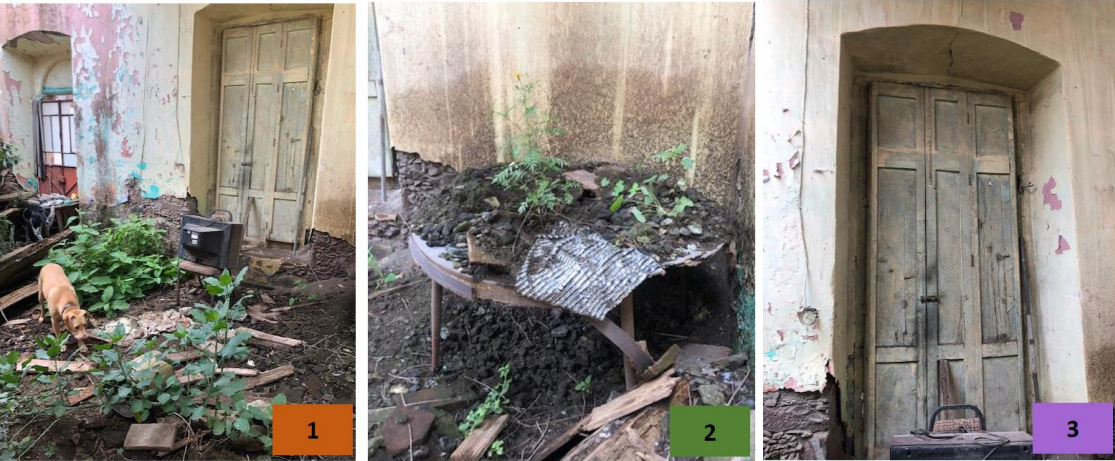
| <p>CASA DEL CALVARIO SIENTE</p> | <p>USO</p> | | <p>Casa abierta al tiempo UNIVERSIDAD AUTÓNOMA METROPOLITANA Unidad Xochimilco</p> | <p>MAESTRÍA EN REUTILIZACIÓN DEL PATRIMONIO EDIFICADO</p> | <p>REGISTRO FOTOGRÁFICO CASA EN SANTA CRUZ ACAPULCA</p> | <p>RF - 10</p> |

| | | | <p>OBSERVACIONES: La vivienda hacia el interior se encuentra mucho mas deteriorada y cuenta con un alto contenido de escombros. Se observa humedad y gran porcentaje de la echumbre en suelo. También se puede observar la madera de las ventanas que tienen un estilo diferente.</p> | | | |

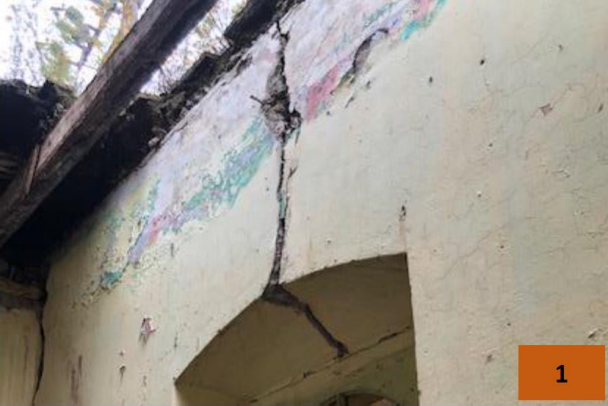
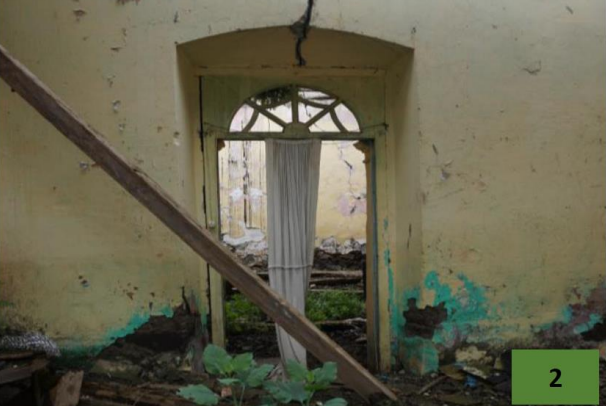
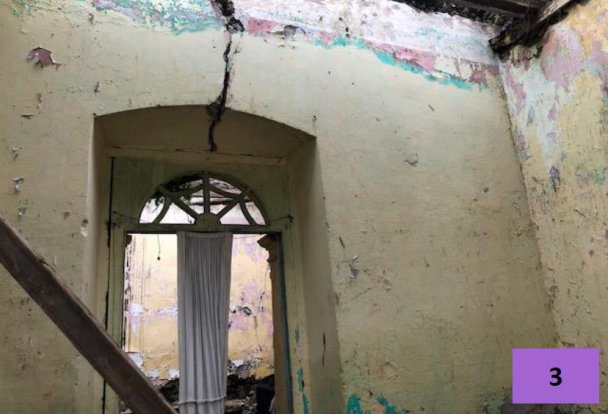
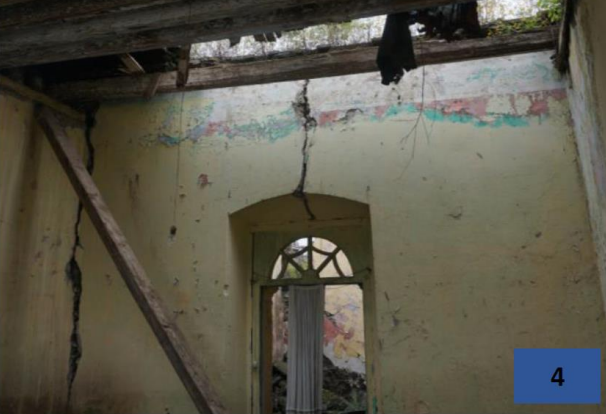
| <p>CASA DEL CALVARIO SIENTE</p> | <p>USO</p> | | | | <p>REGISTRO FOTOGRÁFICO CASA EN SANTA CRUZ ACAPULCA</p> | <p>RF - 13</p> |

| | | | <p>OBSERVACIONES: Este es el muro interior que divide en dos espacios la vivienda, este muro de igual forma es de 70 cm aprox. Y contiene un vano que funciona como puerta en toda la mitad, dentro de su abocinado cuenta con una grieta significativa que pasa desde el vano hasta su parte superior y pasa de lado a lado.</p> | | | |
