MAESTRÍA EN REUTILIZACIÓN DEL PATRIMONIO EDIFICADO

# REUTILIZACIÓN DEL EDIFICIO EL PICADERO-TLAXCOAQUE

**ARQ. KENIA BECERRIL EBROMARES ARQ. EDGAR ESTEBAN VÁZQUEZ CORTÉS**

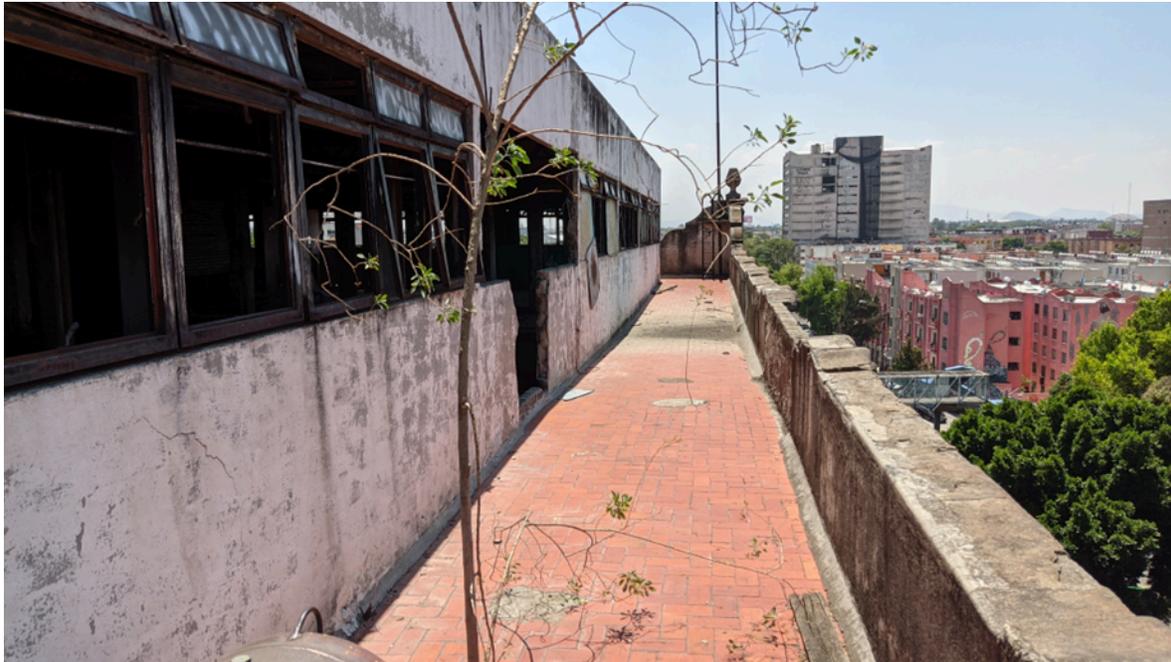
El inmueble muestra una gran cantidad de agregados que carecen de valor cultural, resultando en construcciones improvisadas y sin respeto por la estética del edificio. El piso original, con acabado de loseta de granito, presenta faltantes y en algunas áreas se ha colocado un piso vinílico de menor antigüedad sobre el acabado original (ver imagen 79). Se observan daños como desprendimientos, manchas de humo y acumulación de suciedad que dificultan apreciar los acabados. En cuanto a la cubierta, las condiciones ambientales y el abandono han facilitado el crecimiento de vegetación, lo que ha causado fisuras debido al desarrollo de raíces.

Imagen 80: Crecimiento de vegetación en muros, mayo 2022  
Fuente: Kenia Becerril/ Edgar Vázquez

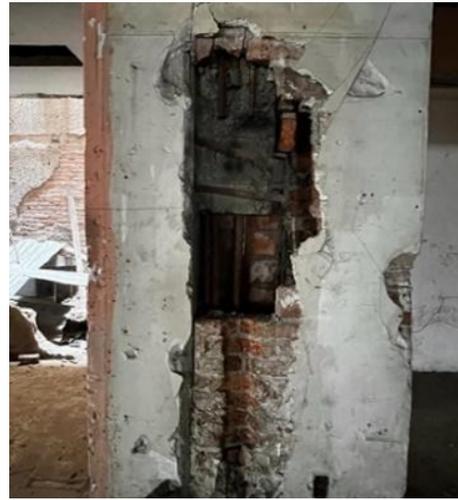
El edificio carece en gran medida de instalaciones. De la instalación eléctrica original solo se conservan algunas tuberías, ya que todos los cables, lámparas, interruptores y enchufes fueron robados. Del nivel uno al cinco el edificio cuenta con plafón reticular de panel de yeso y sistema reticular a base de canal, listón y perfil metálico.

Imagen 82. Casi nula existencia de Instalaciones originales, mayo 2022

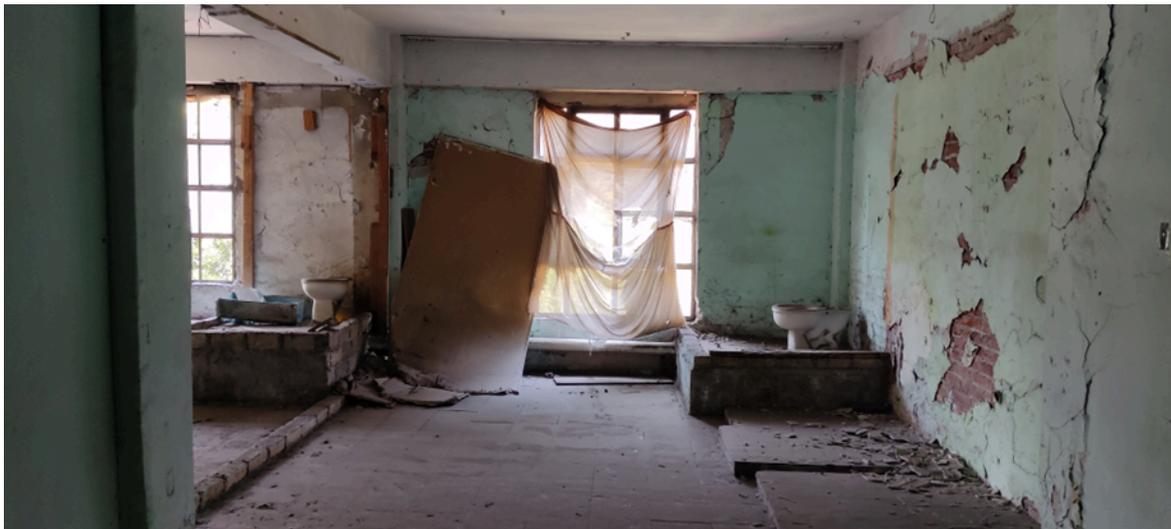
Se realizaron modificaciones en las instalaciones durante el período en que el edificio fue utilizado como vivienda irregular, sin respetar su estructura original. Estas modificaciones incluyen una instalación sanitaria improvisada e invasiva, así como la instalación de sanitarios y charolas de concreto para la instalación sanitaria. (ver imagen 83)

Imagen 83. Instalaciones sanitarias improvisadas y charolas de concreto, segundo nivel, mayo 2022
