INFORME FINAL DE SERVICIO SOCIAL

Museo Nacional de Antropología

Proyecto: Investigación, conservación y difusión
del patrimonio arqueológico y etnográfico de México.

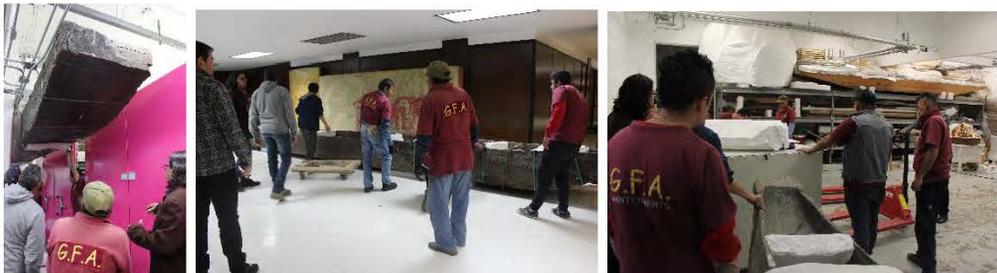
Supervisión de traslado:

También el apoyo en las supervisiones del traslado de lagunas piezas dentro del museo como la canoa que se encontraba en el área de etnografía la cual estaba obstruyendo una trabe que sería reforzada.

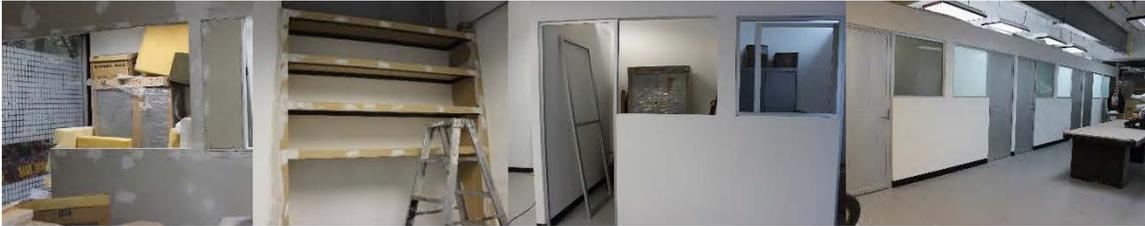
Remodelación del taller de museografía

La subdirección de museografía al no contar con las condiciones adecuadas para realizar sus actividades cotidianas hizo la solicitud al departamento de servicios generales para reacondicionar las instalaciones del taller

Se reacondiciono el taller de museografía, con nuevos cubículos los cuales fueron echo de Tablaroca, también se pusieron puertas nuevas con manijas y ventanas; colocación de muebles empotrados para almacenamiento que fueron pintados y la iluminación de cada cubículo.
