Informe sobre las actividades realizadas, en el Instituto de Vivienda del Distrito Federal (INVI), en el periodo comprendido del 24 de febrero al 25 de agosto del 2014, adscrito en el proyecto denominado "Satisfacer la Necesidad de Vivienda a la Población de Escasos Recursos Residente en el Distrito Federal"

INFORME DE ACTIVIDADES REALIZADAS

REPORTE FOTOGRAFICO

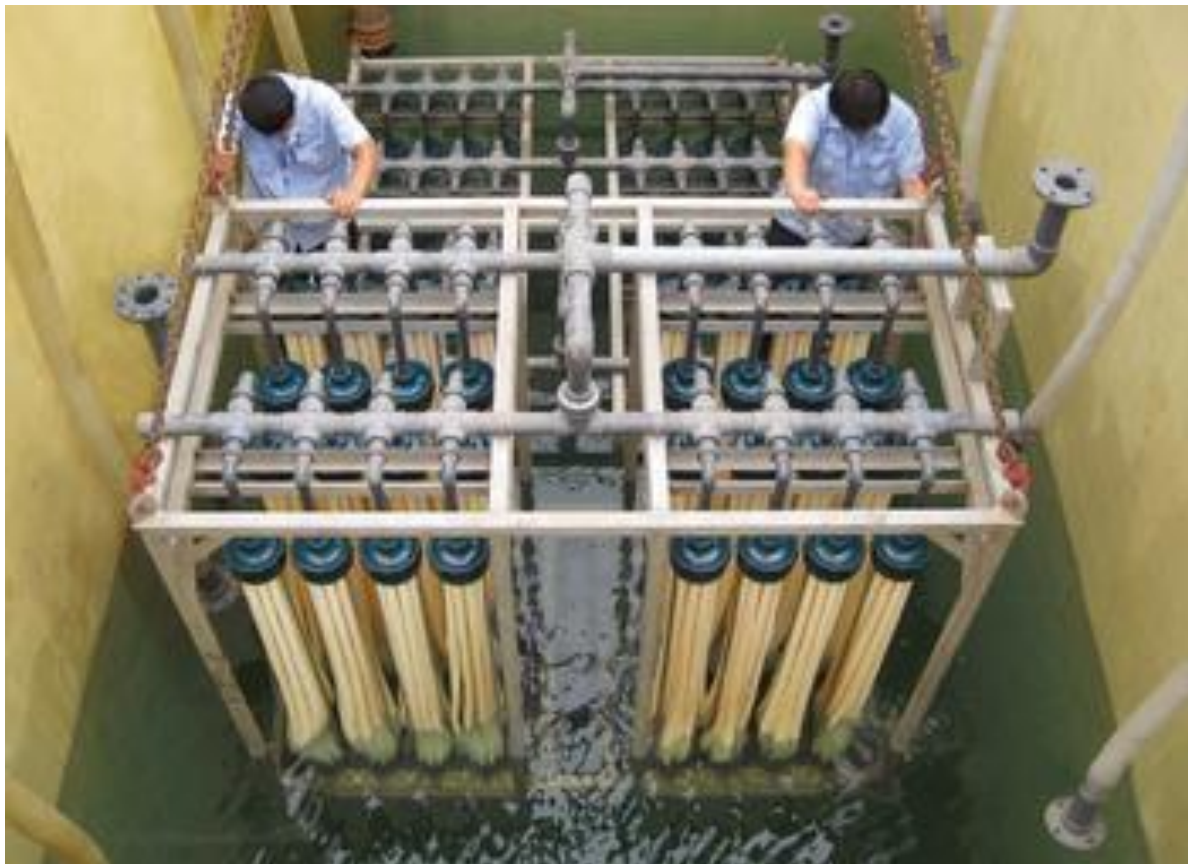
Ubicación: C. Ferrocarril Hidalgo No.1089

Se verificara el correcto funcionamiento en la Planta de Tratamiento de Aguas Residuales, la cual utiliza el sistema biorreactor de membranas **MBR**.

Se observara el equipo utilizado para el proceso de tratamiento de aguas que combina la degradación biológica realizada en el reactor con biomasa en suspensión y la separación solido/liquido mediante filtración por membrana de filtración.

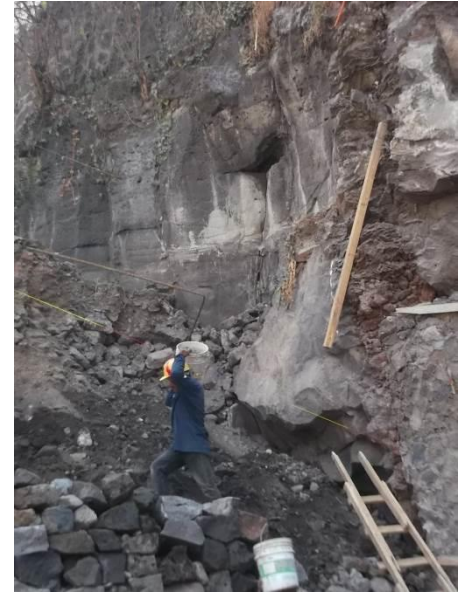
Una vez que pudimos ingresar a la obra, nos percatamos que el nivel de excavación con respecto al nivel piso terminado de la calle fue de una profundidad de 7.60 m. lo cual se realizó por medio de maquinaria pesada, en algunas partes del terreno la extracción de sedimentos del suelo se continua con mano de obras de obreros,

Esto debido a la profundidad alcanzada y el tipo de suelo donde se trabaja el cual es casi puramente piedra volcánica.

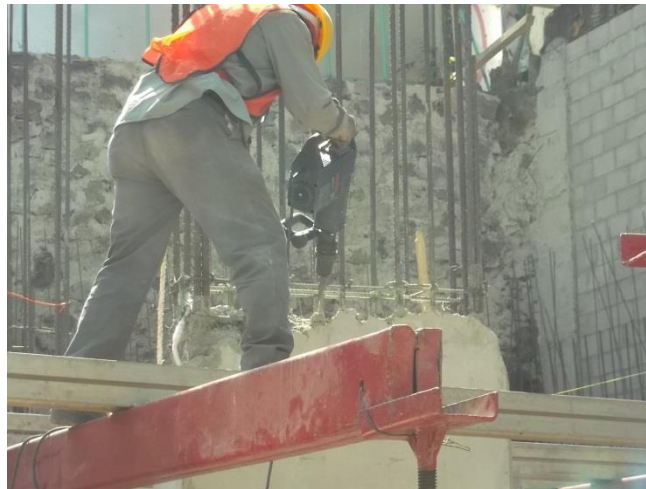
Con respecto al preparado para recibir la losa las columnas se les realiza un descabezado el cual nos permitirá hacer un colado más estable y ce el concreto pueda adherirse al concreto viejo que ya fue ocupado para colar las columnas, este descabezado es realizado por un obrero de la construcción el cual utiliza un martillo cincelador de alto impacto, este siempre cuidando de no dañar el acero que dará estructura al edificio en construcción.

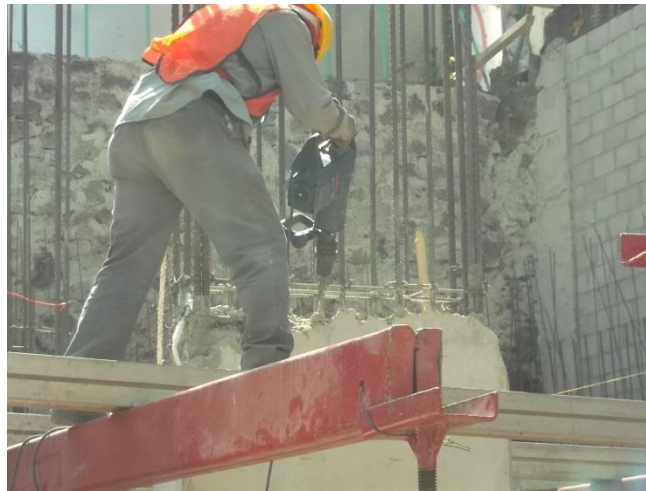
Con respecto al preparado para recibir la losa las columnas se les realiza un descabezado el cual nos permitirá hacer un colado más estable y ce el concreto pueda adherirse al concreto viejo que ya fue ocupado para colar las columnas, este descabezado es realizado por un obrero de la construcción el cual utiliza un martillo cincelador de alto impacto, este siempre cuidando de no dañar el acero que dará estructura al edificio en construcción.
