INSTITUTO DE VIVIENDA DEL DISTRITO FEDERAL  
DIRECCIÓN GENERAL  
DIRECCIÓN EJECUTIVA DE ADMINISTRACIÓN Y FINANZAS  
DIRECCIÓN DE ADMINISTRACIÓN

Prestador de Servicio Social  
Nombre: Ana Karen Cortes Llamas  
División: CyAD  
Carrera: Arquitectura  
Matricula: 210240701  
Correo: [anna.ck.llamas@gmail.com](mailto:anna.ck.llamas@gmail.com)  
Tel: 1285-1517  
Cel: 55-2319-5993

Informe sobre las actividades realizadas, en el Instituto de Vivienda del Distrito Federal (INVI), en el periodo comprendido del 24 de febrero al 25 de agosto del 2014, adscrito en el proyecto denominado "Satisfacer la Necesidad de Vivienda a la Población de Escasos Recursos Residente en el Distrito Federal"

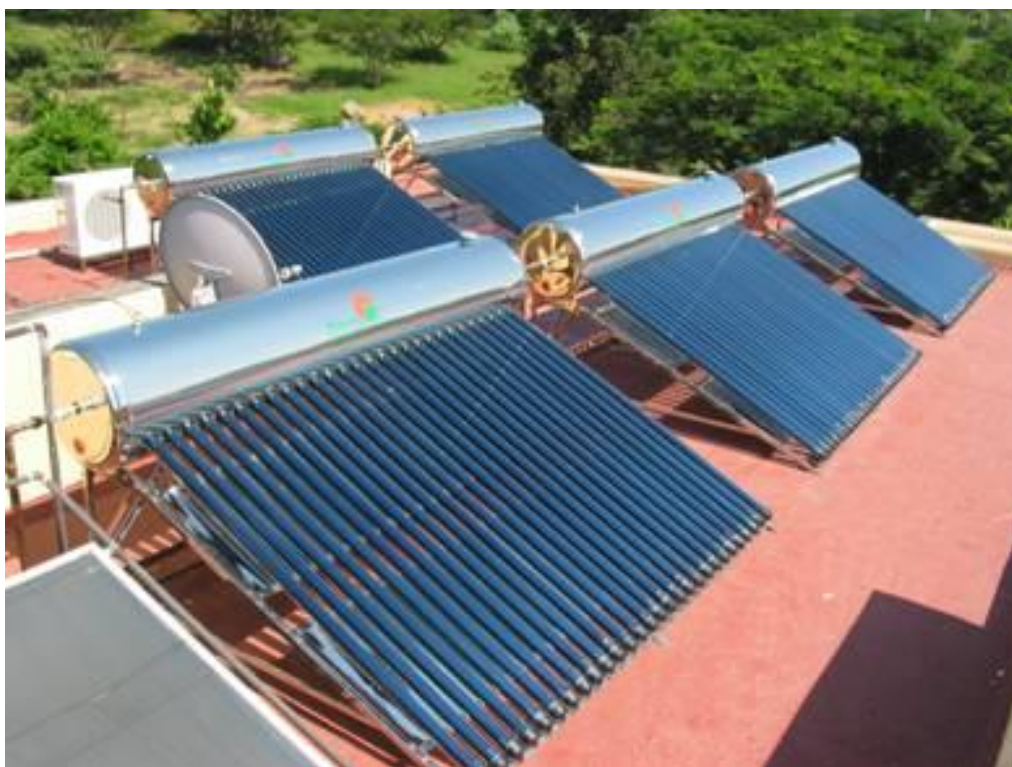
Se realiza la visita técnica para informar actividades de sustitución de calentadores solares de agua, realizadas en el condominio, verificado el estado actual de los calentadores solares, se realizara el cambio de estos debido a que no funcionan, son un total de 95 calentadores solares que se tienen que sustituir, distribuidos en 12 edificios.

Se observan los calentadores solares de agua sustituidos marca FRANTOR (Tubos evacuados), colocados en lugar de calentadores solares de agua marca AXOL (Plano).

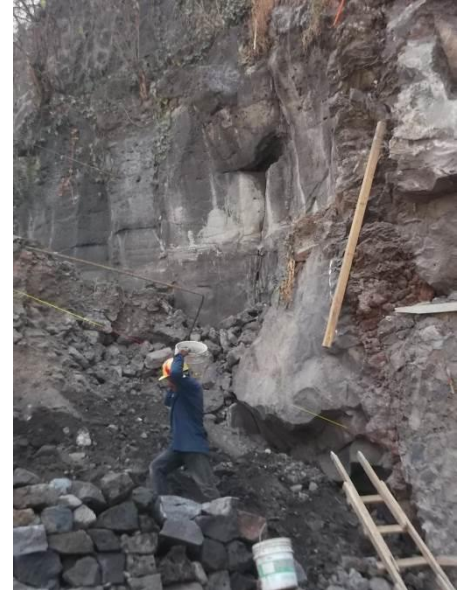
Una vez que pudimos ingresar a la obra, nos percatamos que el nivel de excavación con respecto al nivel piso terminado de la calle fue de una profundidad de 7.60 m. lo cual se realizó por medio de maquinaria pesada, en algunas partes del terreno la extracción de sedimentos del suelo se continua con mano de obras de obreros,

Esto debido a la profundidad alcanzada y el tipo de suelo donde se trabaja el cual es casi puramente piedra volcánica.

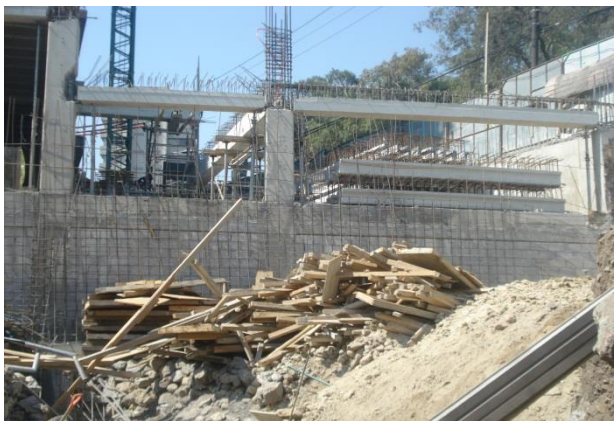
En el predio se están realizando la construcción de otra obra departamental, esta se encuentra ya levantada un 50% de su construcción total en la cual se puede apreciar el sistema constructivo que se está utilizando en esa parte, del terreno el cual es a base de zapatas aisladas de dos tipos , un sistema estructural de marcos rígidos de concreto armado, con una losa aligerada de casetones de unicel, estas obras está dividida en dos por lo cual se está utilizando la mano de obra de dos constructoras y pueden cambiar los procesos constructivos en cada una de ellas.

*\*foto tomada desde la excavación continua, en la cual se pueden apreciar los elementos con los que se está construyendo el inmueble vecino.*

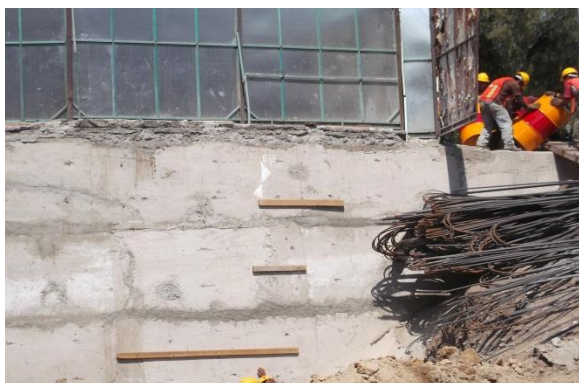
En la excavación de la cimentación, fue necesario levantar muros de contención alrededor de toda la construcción, esto fue necesario para soportar los empujes de la tierra, los cuales tendrán gran importancia ya que si no son contenidos se puede llegar a dañar las construcciones vecinas.

*\*En esta imagen podemos apreciar los muros de contención los cuales fueron colocados para soportar los empujes de la tierra y fueron hechos a base de concreto armado.*

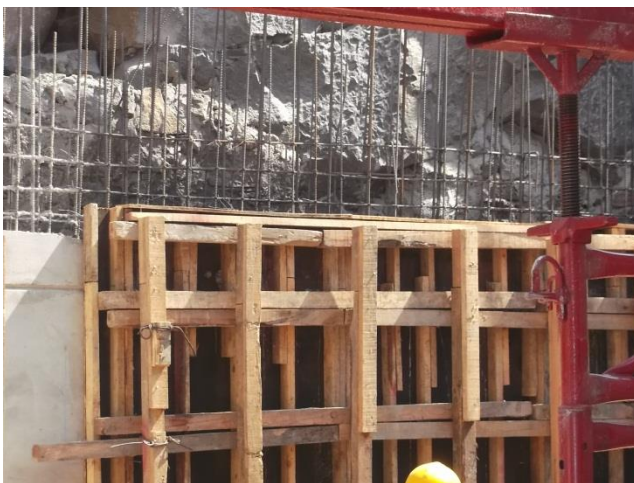
*\*En la foto se muestra el trabajo de colado de un muro de contención el cual está del lado de una construcción adyacente, también se puede apreciar el armado de columnas.*
