UNIVERSIDAD AUTÓNOMA METROPOLITANA – XOCHIMILCO
DIVISIÓN DE CIENCIAS Y ARTES PARA EL DISEÑO. CYAD.

Proyecto e investigación, para la obtención del grado de Maestro en Reutilización del
Patrimonio Edificado

**Vivienda en Zonas de Patrimonio Industrial, como instrumento de
Conservación y Revitalización, en el Siglo XXI.**
Loft Heliotropo 458 vivienda que Conserva y Rescata

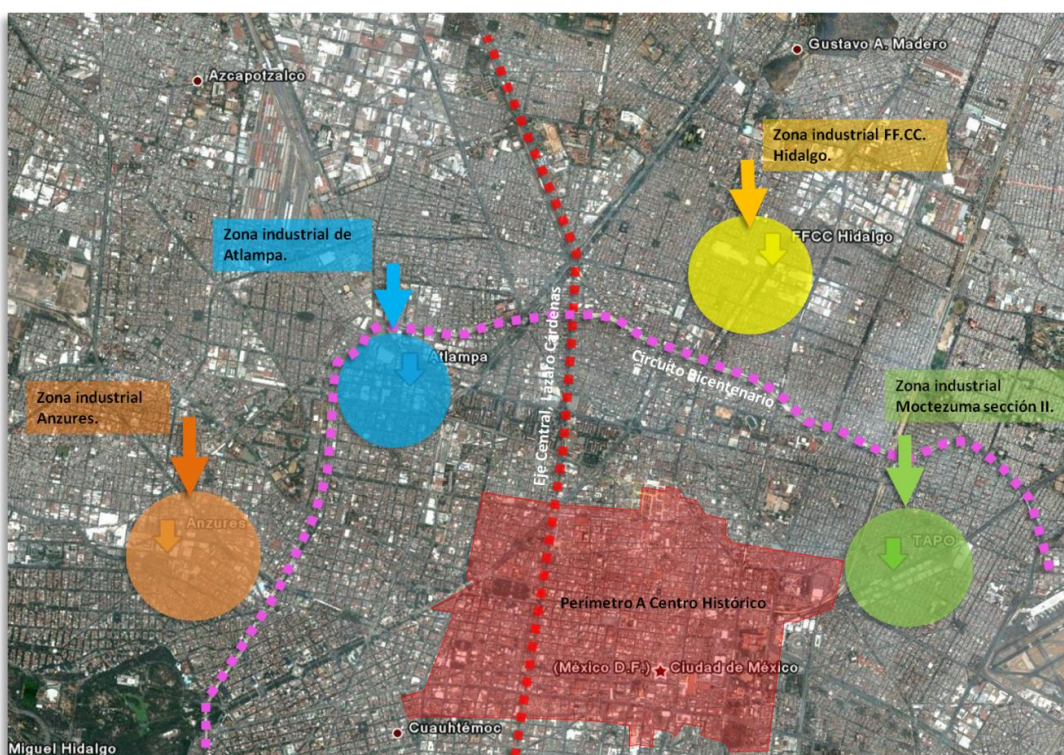
Fig.1. Localización de zonas industriales al norte de la ciudad, Reyes G, 2011

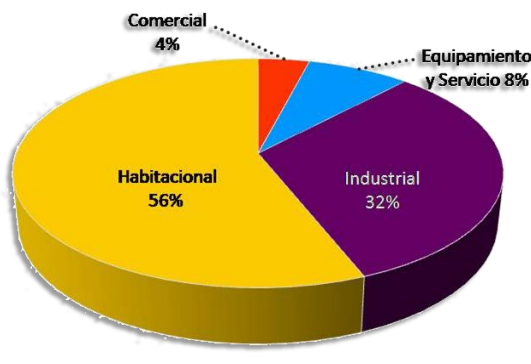
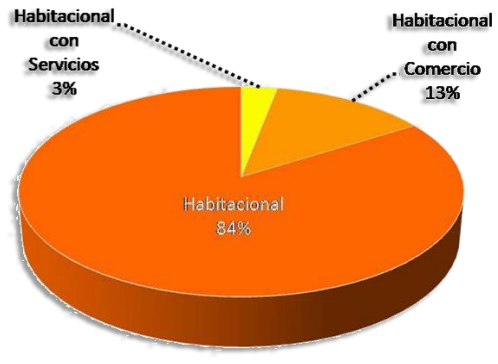
Figs. 12 y 13 Gráficas, izq. Uso de suelo, der. Uso habitacional, Fuente: Delegación Cuauhtémoc.

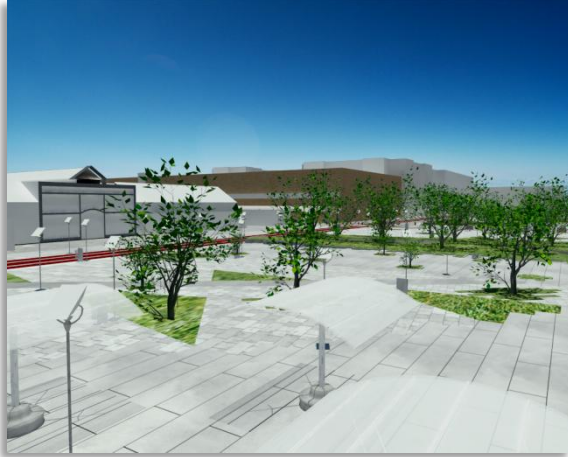
Fig. 66 Vista oriente, plazas de acceso, mobiliario urbano y tratamientos de piso.

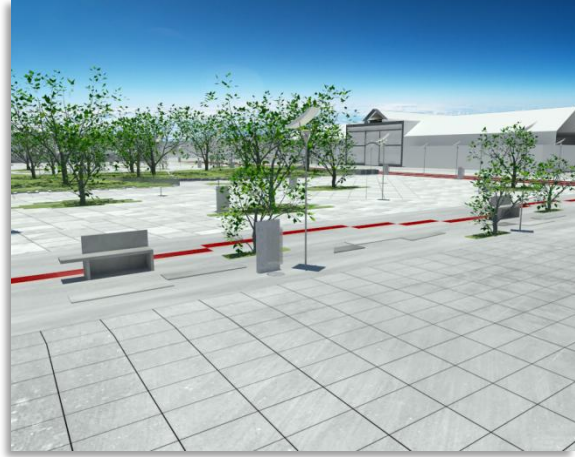
Fig. 67 Vista poniente, plazas de acceso y sección corredor peatonal.

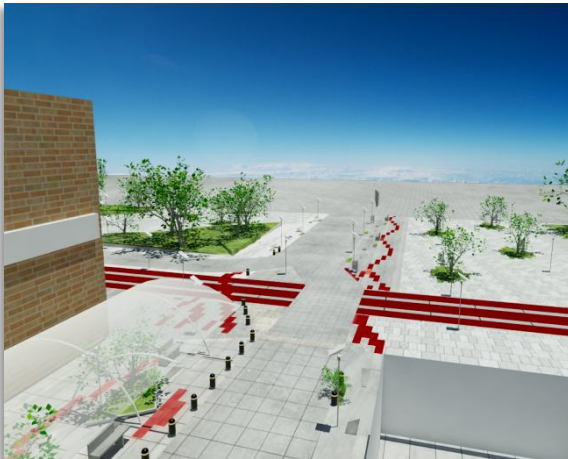
Fig. 68 Vista sur, acceso a la plaza y sección peatonal y vehicular del corredor comercial.

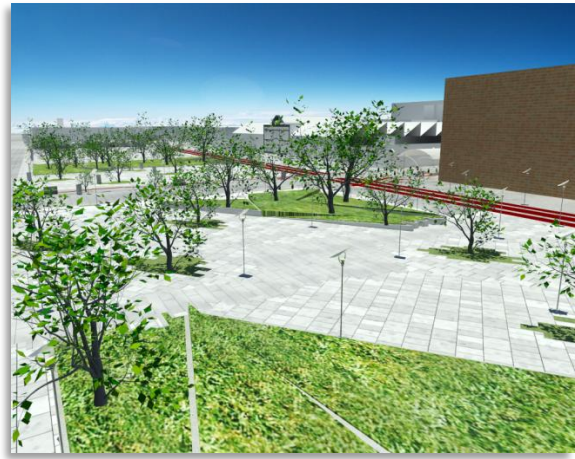
Fig. 69 Vista oriente, plazas de acceso, corredor cultural y ciclo pista.

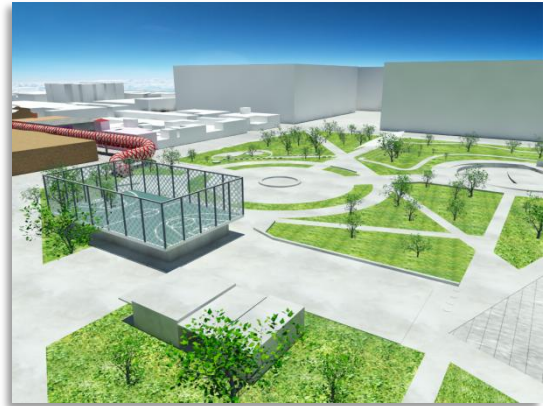
Fig. 75. Proyecto basketbar dentro del parque recreativo.

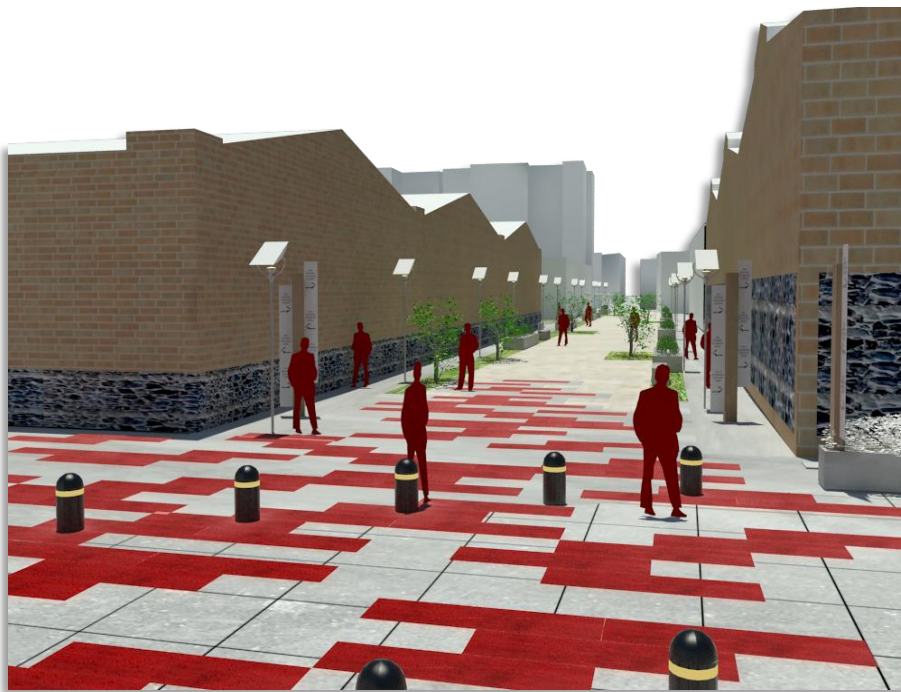
Fig. 85 Vista del corredor peatonal sobre la calle de Heliotropo haciendo esquina con el corredor comercial. Es sobre esta calle donde se ubica el proyecto de reutilización arquitectónica que será explicado posteriormente.

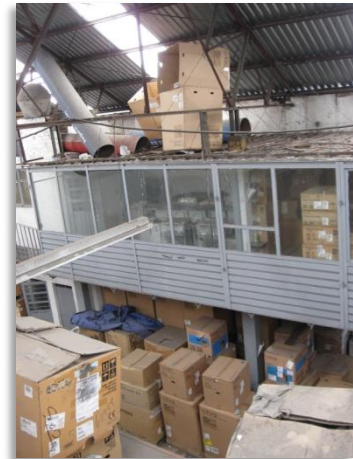
En el interior de la nave industrial (bodega 02), al costado oriente, se ubica un tapanco de estructura metálica que junto con la planta baja sobre la que fue colocado conforman una zona de servicios, que incluye oficinas, bodega de refacciones, sanitarios, área de almacenamiento y zona de reparación de equipos.

Fig.102 Tapanco metálico, bodega 2

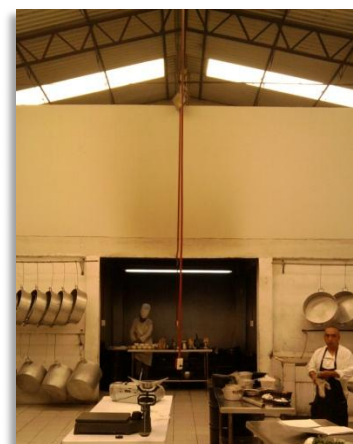
Debido al uso que tiene esta nave industrial (preparación de alimentos), el área es dividida por zonas, al fondo se encuentra la zona de cocción, bajo un tapanco construido a base de columnas y losa de concreto armado donde se ubican los baños generales y dormitorios, posteriormente en el zona media de la nave industrial esta el área de lavado y preparado y hacia la parte del frente de la bodega se localiza una zona de almacén con oficinas y baño, estos último espacios fueron construidos con muros de tabique, vigas de madera y enladrillado como cubierta, al área de oficinas le fue agregado en la parte superior un espacio de guardado, construido con tablaroca y cubierta de lámina acanalada de fibra de vidrio, cabe mencionar que los espacios para almacén antes mencionados fueron construidos con material de reutilización (Ángulo de acero, malla ciclónica y tablonés de madera).

Fig.114 Vista norte, zona de cocina en PB y tapanco en parte superior

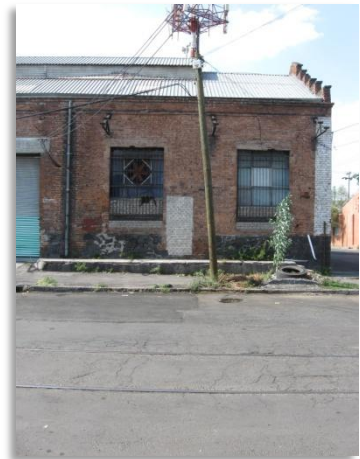
Sobre la sección transversal de la nave, la fachada es rematada nuevamente por un hastial con escalonamientos y un óculo, como en los anteriores casos. Existen dos vanos para ventanas con cerramientos contruados a base de ladrillo cuatrapeado, en medio aun quedan restos de lo que posiblemente fue el lugar que ocupó el emblema del primer uso del conjunto de naves industriales.

Fig.118 Fachada bodega 5, calle Heliotropo.

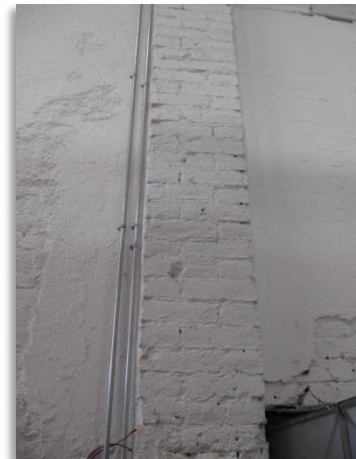
Fig.123 Columna con aparejo de tipo flamenco doble.

El piso es a base de un firme de concreto, con loseta cerámica en la parte oriente de la nave y loseta de pasta hacia la parte poniente, en la unión de estos recubrimientos queda huella de la existencia de un muro divisorio, que en conjunto con las aperturas de puertas encontradas en la fachada sobre la calle de Heliotropo, confirman la hipótesis de una posible división de la nave para usos compartidos. En esta nave es donde mejor se puede apreciar la fábrica de columnas y muros construidos con un aparejo de tipo flamenco doble, debido a la gran cantidad de aplanados que se han deprendido de los elementos.

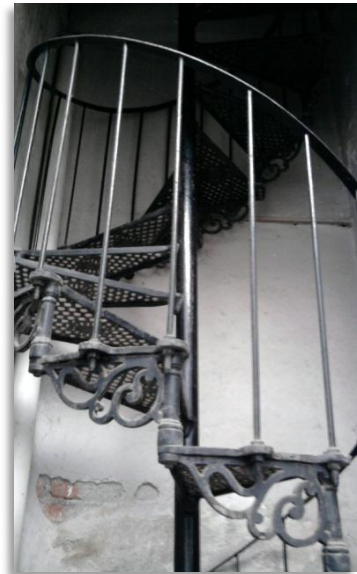
Al interior del inmueble se observa que, igual que en las naves industriales anteriormente mencionadas, su estructura está conformada por muros de tabique que dan cuerpo a la edificación y bóveda catalana como entrepiso y cubierta. En el primer local que sucede al acceso se localiza una escalera de estructura metálica que conduce hacia la planta alta del inmueble, posteriormente se ubica un local vacío que es utilizado practicante como un espacio de transición para comunicación entre la planta alta, el acceso y dos espacios destinados para baño y oficina respectivamente, estos últimos articulados por un pequeño vestíbulo que comunica hacia el área de producción y almacenamiento del inmueble (bodega).

Fig. 132 Detalle de escalera en herrería.

Al interior del edificio que conforma la zona administrativa nos encontramos con un primer local en el que se percibe una modificación importante, el desarrollo de una escalera de ángulos de acero y huellas de concreto, cuya manufactura corresponde a adaptaciones recientes en la conformación de ese local. Se registraron como añadidos las protecciones del acceso a base de herrería de perfiles tubulares y aplicación de loseta vinílica en el acceso, el cual ya presenta algunos faltantes, dejando entrever el piso original del local. En lo concerniente a muros los deterioros son pocos, y sólo se presentan oxidaciones leves en las vigas metálicas que conforman el sistema de entepiso de bóveda catalana. En el local contiguo se detectó la presencia de añadidos como piso de loseta vinílica y un rodapié de lambrín en el perímetro del muro. Se registran desprendimientos en los marcos de las ventanas a consecuencia de humedad en los cerramientos de las mismas. La mayor presencia de humedad se da en los muros por capilaridad, de ahí que se haya colocado un rodapié de lambrín al interior de alguno de los locales. En la sección que permite el paso a la bodega se advierte en el piso la sobre posición de los diferentes tipos de acabado, desde loseta de pasta y su recubrimiento con loseta vinílica. Esta condición se repite en el local que se utiliza como bodega de productos químicos. En general los muros en este primer nivel presentan deterioros de humedades por capilaridad.

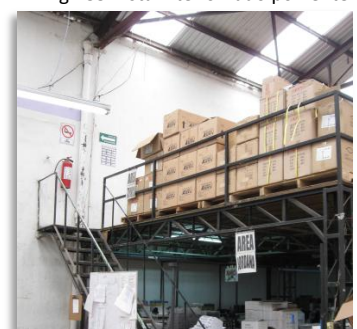
Fig.136 Tapanco de estructura metálica.

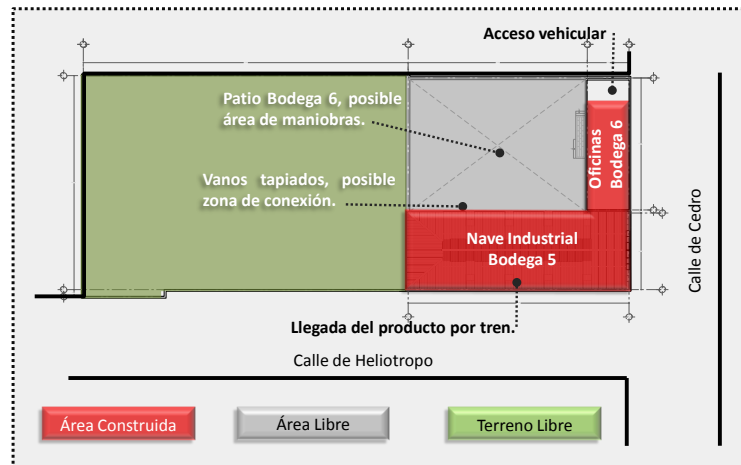
Se tiene la hipótesis que de inicio los dos primeros edificios levantados fueron las actuales bodegas 5 y 6, donde el patio en esta última, no tenía cubierta y era usado como aérea de maniobras. Dicha hipótesis, con relación al uso del patio, se basa en la presencia de vanos tapiados en al muro norte de la bodega 5, de los cuales se piensa servían para trasladar los productos que dejaba el tren en dicha bodega, donde se recibían y procesaban, hacia el patio de la bodega 6, lugar en el que se cargaba el producto que salía del inmueble por una puerta de acceso vehicular que actualmente conserva la bodega 6. Por último se cree que la cubierta que tiene el área de producción de esta bodega es un agregado posterior ya que las armaduras que aquí se encuentran, a diferencia del resto de las bodegas, no descansan sobre las columnas del muro medianero.

Fig.139 Primera etapa constructiva de Inmueble.

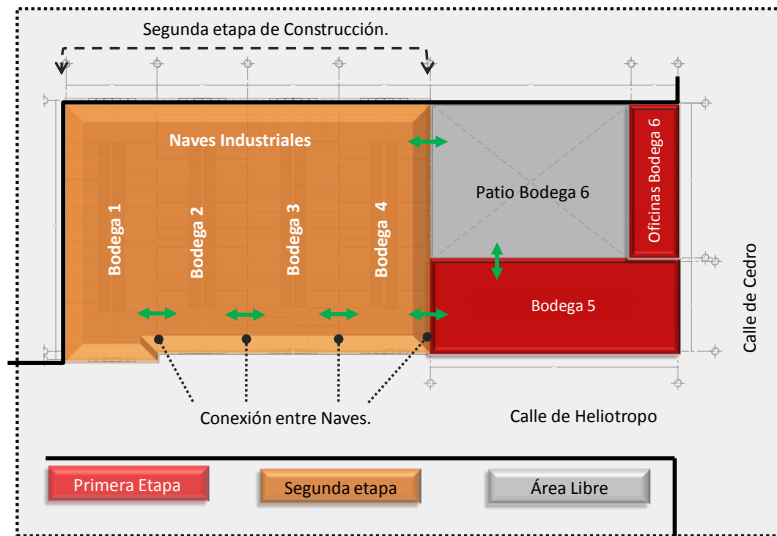
En esta etapa se construyen las 4 bodegas restantes mismas que comparten tipología arquitectónica con las naves preexistentes. Se piensa que las naves mantenían comunicación entre sí por medio de un corredor interno localizado en la sección sur de las naves 01, 02, 03 y 04 , haciendo conexión por el costado poniente de la bodega 05 y finalmente con las bodega 6 mediante los vanos anteriormente descritos. Esta conexión hipotética se refuerza por el registro de vanos tapiados cuya ubicación concuerda con la situación anteriormente descrita.

Fig.140 Segunda etapa constructiva del inmueble.

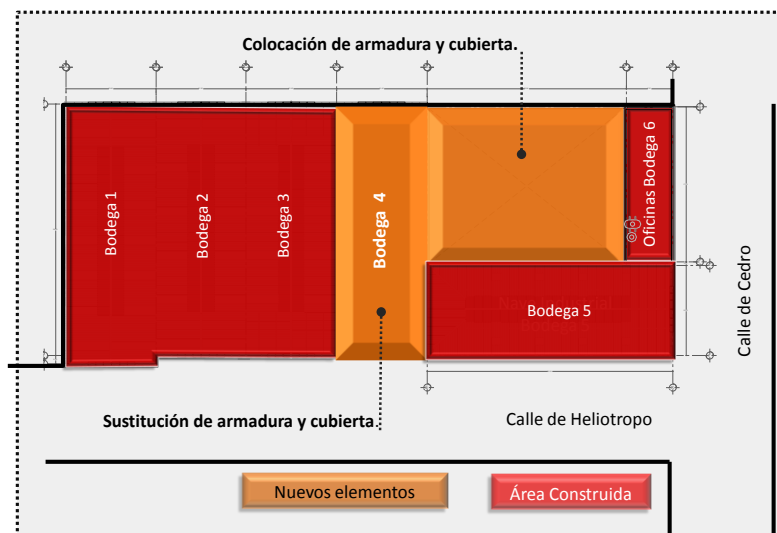
Ocupado en su totalidad el predio por naves industriales, se incorpora una cubierta con armaduras del mismo tipo que las del resto de las bodegas, al patio de la bodega 6; para ser utilizado como una bodega más, manteniendo conexión directa con el edificio de oficinas. El conjunto es fragmentado para recibir nuevos usos independientes, por lo que los vanos de comunicación interna son tapiados, perdiéndose el corredor que comunicaba a las bodegas internamente. Así mismo, en esta etapa, la cubierta y armadura de la bodega 4 son sustituidas por motivos de seguridad estructural.

Fig.141 tercera etapa constructiva del inmueble.

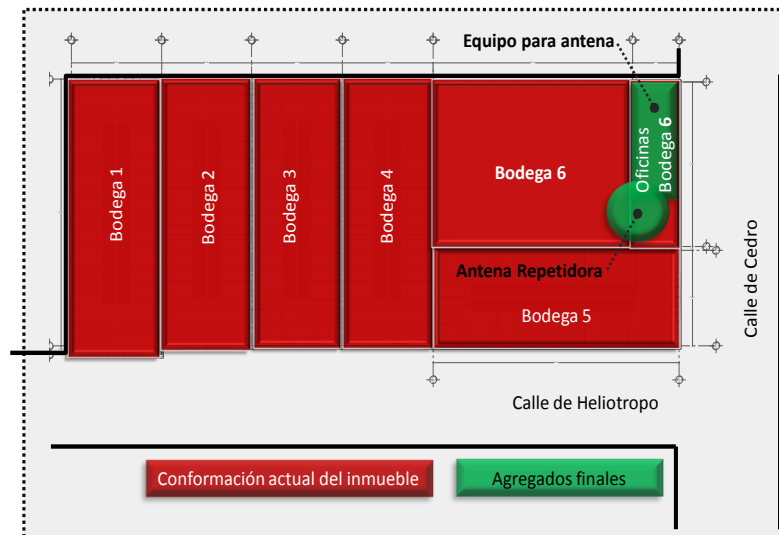
En esta etapa el predio ya ha adquirido la configuración que conocemos en la actualidad y se ha conformado por seis naves industriales con usos y accesos distintos. En la sexta nave se encuentra el inmueble de oficinas, el cual mantiene un uso similar al inicial. Es en esta etapa es instalada una antena repetidora de telefonía celular en la cubierta del edificio administrativo.

Fig.142 Cuarta etapa constructiva del inmueble.

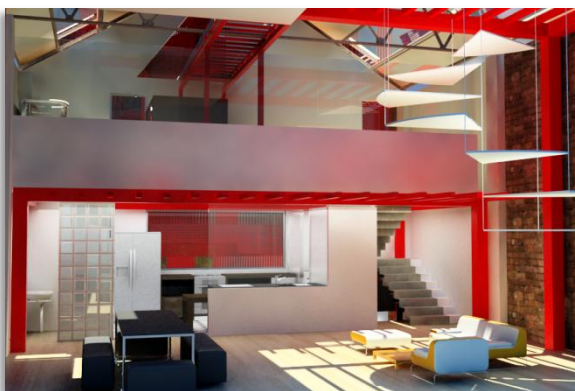
Fig. 144 Vista sur, loft 1. Planta baja sala-comedor, cocina y baño. Planta alta sobre la cocina Alcoba, baño-vestidor.

En el primer nivel, sobre un tapanco construido a base de estructura metálica se localiza la alcoba, misma que contiene un área de baño-vestidor y zona de dormir. Hacia el segundo nivel se encuentra el estudio que se ubica entre las armaduras pre existes que reciben la cubierta del inmueble, a este lugar se accede mediante una escalera que sale del apartamento en el área de alcoba. Dicha escalera queda sobre el corredor interno del inmueble y se conecta con el estudio por medio de un puente que pasa por encima de la alcoba.

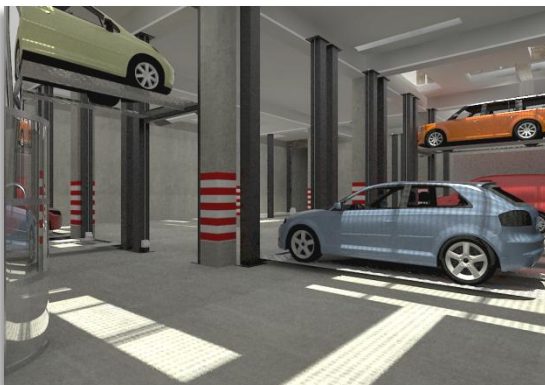
Fig. 148 Imagen del estacionamiento subterráneo vista nororiente.

Este lugar es para uso de los habitantes del inmueble, se localiza por debajo de patio de convivencia que está en la parte trasera de la cafetería, a este espacio los vehículos accesan por la calle de Cedro mediante un monta cargas. Tiene capacidad para albergar 20 automóviles mediante sistemas se elevadores de autos y se ventila por medio de rejillas *Irving*. Así mismo es en este lugar donde se localiza el cuarto de maquinas que da servicio a todos los locales del inmueble.

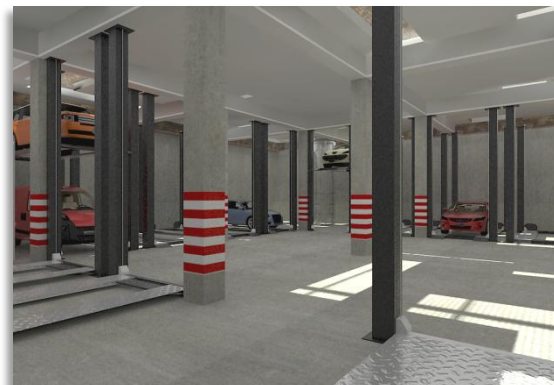
Fig. 149 Imagen del estacionamiento subterráneo vista sur poniente.

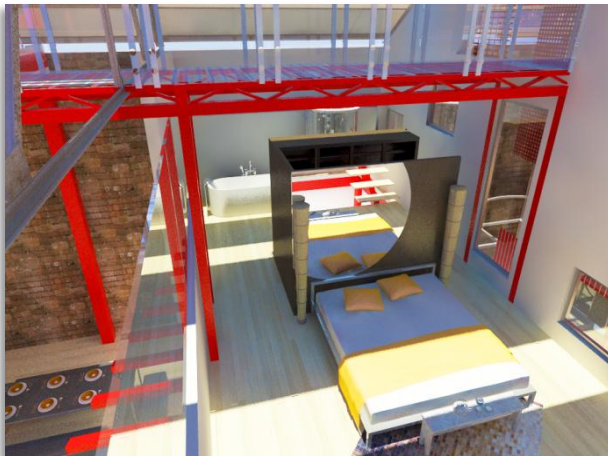
Fig. 163 Loft 1(para vivir). En esta imagen de la alcoba se pueden apreciar los pisos de madera y el color de la estructura nueva.

Pisos: al exterior de los apartamentos en zonas comunes tales como plazas y corredor de servicio, se utilizarán acabados en madera *Deck*, concreto oxidado, laminas de recinto, baldosa gris y pasto bermuda. Hacia el interior serán colocadas losetas cerámicas en baños y cocina, duelas laminadas en zonas de estar y alcobas y concreto pulido para los *loft* que tienen el área de taller en planta baja. En la zona de cafetería los pisos serán, en planta baja, con loseta cerámica y en planta alta de madera con excepción de la terraza donde se colocará concreto oxidado color gris.

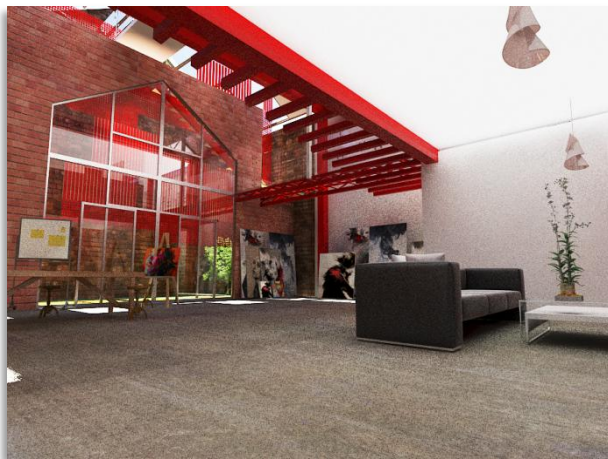
Fig. 164 Loft 2 (para vivir y trabajar). En esta imagen del taller se puede ver el piso de concreto pulido y la cancelería de aluminio en el ventanal.

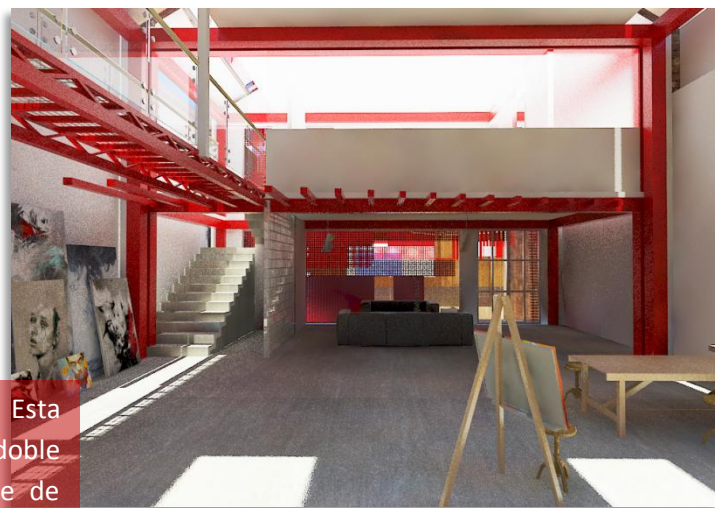
Fig. 165 Loft 2 (para vivir y trabajar). Esta imagen del área de taller muestra la doble altura que tiene el lugar y el puente de herrería estructural que comunica con la alcoba.

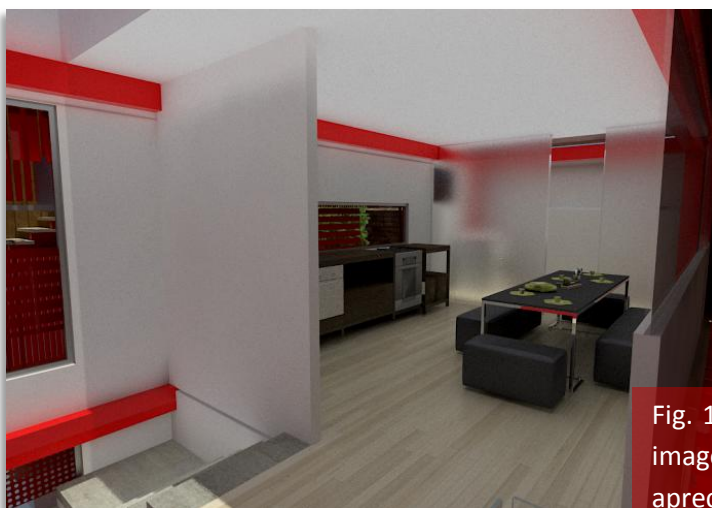
Fig. 166 Loft 2 (para vivir y trabajar). En esta imagen de la cocina- comedor se pueden apreciar los materiales translucidos utilizados para el área de lavado así como la duela de madera para pisos.

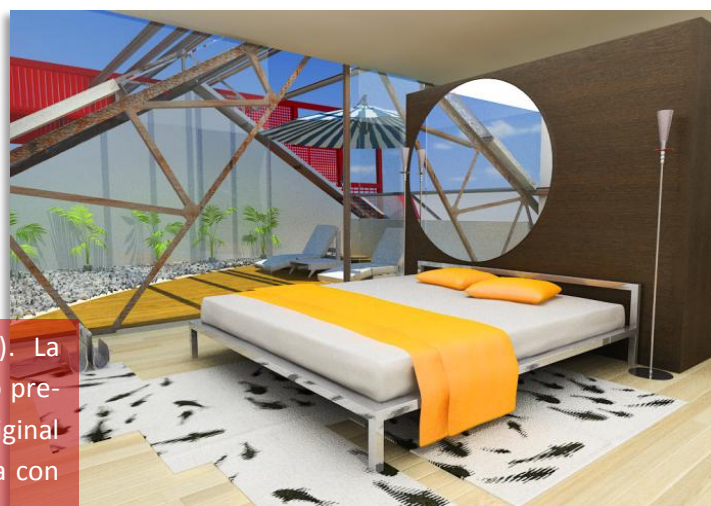
Fig. 167 Loft 2 (para vivir y trabajar). La alcoba, entre las armaduras del edificio pre-existente, muestra la armadura original como elemento ornamental y la terraza con pisos de madera Deck.

Cubiertas: deberán considerarse para estos elementos materiales ligeros y aislantes del sonido y el calor, puesto que el uso de vivienda requiere este tipo de elementos para hacer los espacios más confortables. Con objeto de resaltar el valor estético de las armaduras pre-existentes y dado que estas mostrarán su antigüedad al no ser recubiertas, las techumbres hacia el interior deberán ser de color blanco³.

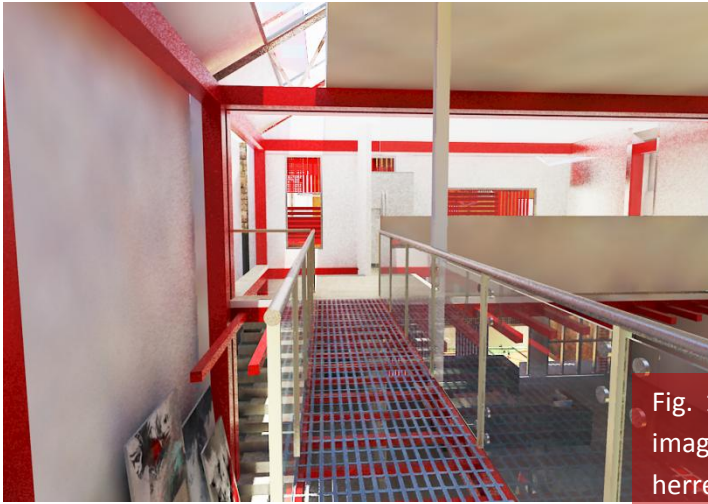
Fig. 168 Loft 2 (para vivir y trabajar). Esta imagen muestra el puente elaborado con herrería estructural Irving, mismo que conduce hacia la alcoba.

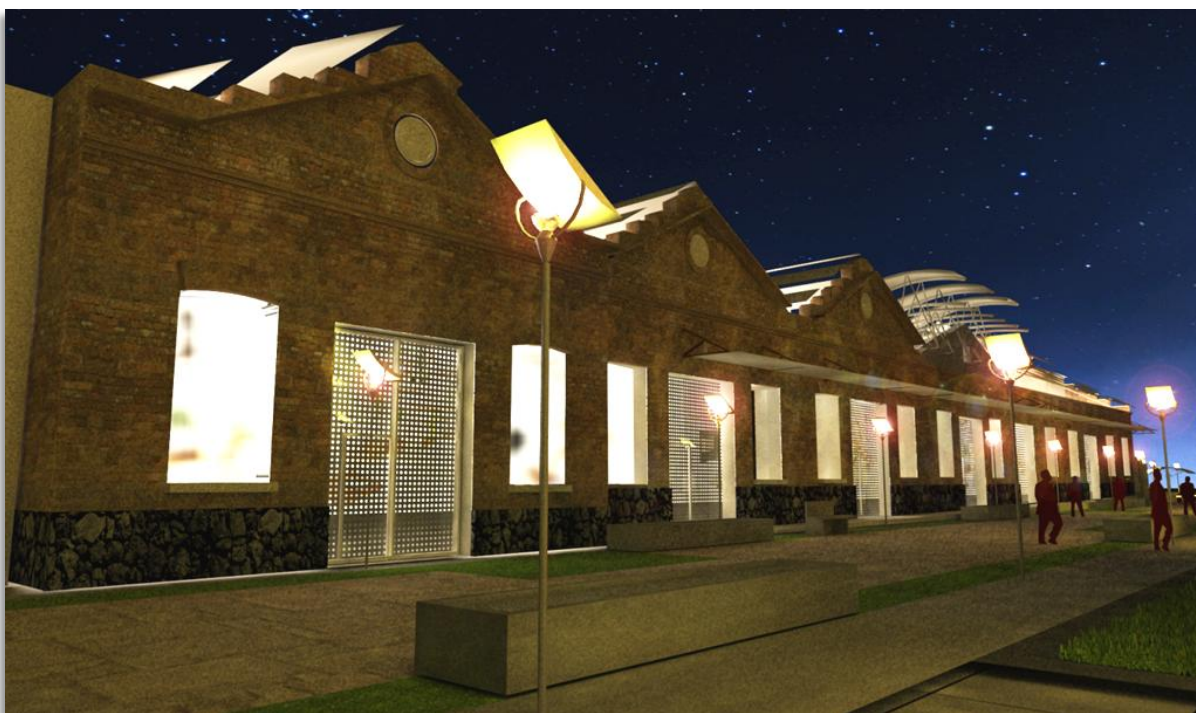
Fig. 180 Imagen del proyecto de reutilización, calle Heliotropo, vista nocturna.
