**Maestría en Reutilización del Patrimonio Edificado**

Proyecto de reutilización arquitectónica

Centro de Interpretación “Los Portales”

**COMPATIBILIDAD DE MATERIALES PARA LA CONSERVACIÓN DEL  
PATRIMONIO**

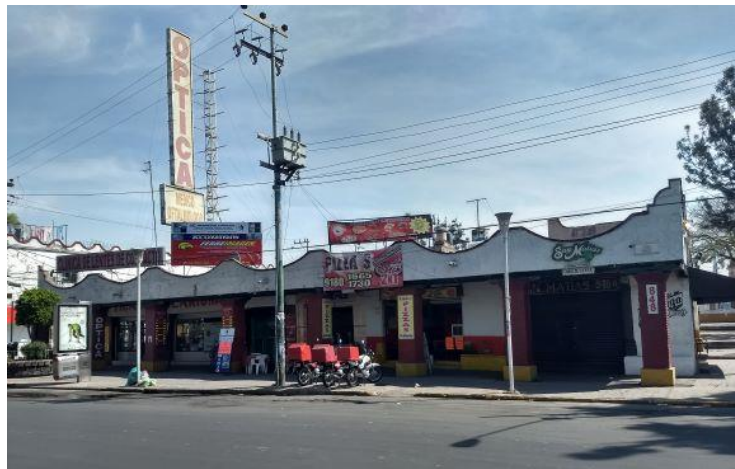
Las lámparas TIPO OV-15 se utilizan en calles de zonas urbanas y suburbanas, colocadas en los postes de energía eléctrica de Comisión Federal de Electricidad (CFE), utilizan una bombilla de vapor de sodio de alta presión, se encuentran dentro de la zona de análisis en las avenidas Canal de la Viga, Francisco I. Madero y algunos callejones.

Ilustración 3. Se observan ejemplos de luminarias frente a un inmueble del área de estudio, las cuales afectan la imagen urbana de la zona, por su falta de planeación y no adecuada instalación. Fuente propia.

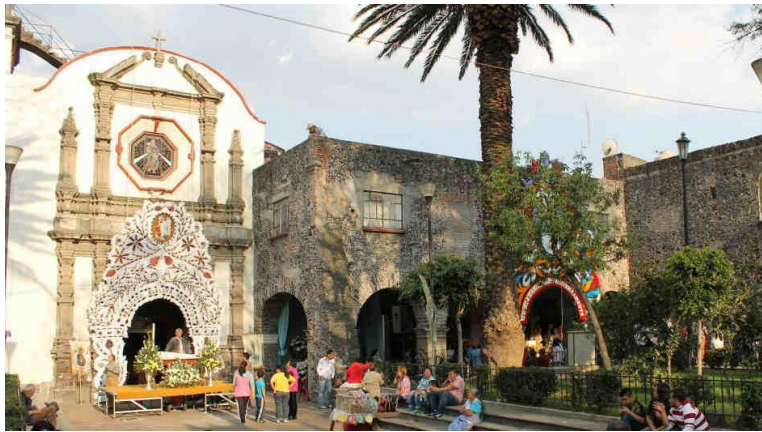
Ilustración 4 Parroquia y Ex convento de San Matías. Imagen recuperada de [https://www.google.com/search?q=PARROQUIA+DE+LA+SANTA+CRUZ+DE+IZTACALCO&client=firefox-b-d&sxsrf=ALeKk03HAloFRJxM9E28e9MN0HgW9MvCqQ:1584078692615&source=lnms&tbn=isch&sa=X&ved=2ahUKEwjH0ZP-4JboAhVGXq0KHeLwBTAQ\\_AUoAnoECBgQBA#imgrc=Cg2NfnJhPOHJEM](https://www.google.com/search?q=PARROQUIA+DE+LA+SANTA+CRUZ+DE+IZTACALCO&client=firefox-b-d&sxsrf=ALeKk03HAloFRJxM9E28e9MN0HgW9MvCqQ:1584078692615&source=lnms&tbn=isch&sa=X&ved=2ahUKEwjH0ZP-4JboAhVGXq0KHeLwBTAQ_AUoAnoECBgQBA#imgrc=Cg2NfnJhPOHJEM)

En el barrio la Asunción se encuentra la construcción más relevante del pueblo, la parroquia y el ex convento de San Matías Apóstol (Ilustración 4), patrono de Iztacalco fundado en el siglo XVI, bajo las órdenes de los frailes franciscanos, fueron declarados monumentos históricos por el INAH en 1933. En su fachada podemos encontrar materiales como cantera y tezontle con aplanados en color blanco, las cubiertas y el entrepiso del coro son de concreto.

El ex convento construido entre los siglos XVI Y XVII, tiene muros de tezontle de 90cm aproximadamente, en los que se abrieron ventanas nuevas y se tapiaron otras para su uso actual; el claustro y los entresijos están restaurados y se quitó el aplanado en las fachadas a fines del s. XX. El edificio tiene fachada con elementos de cantera, su torre tiene un solo cuerpo de planta mixtilínea ricamente decorada y fue construida en el siglo XVIII. (Almaraz et al., 2018).

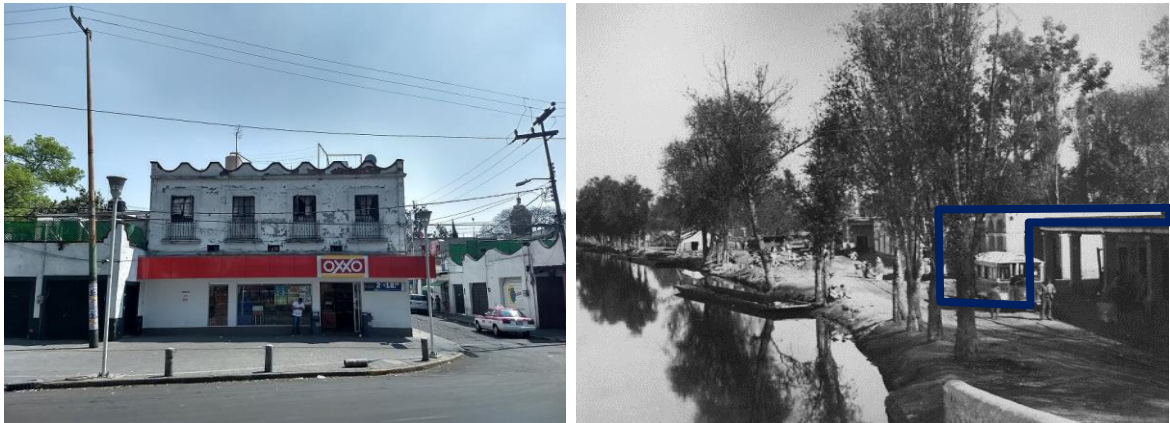
Izquierda, ilustración 6 Edificio San Miguel. Fuente propia. Derecha, Ilustración 7, Fotografía de Charles B. White, Pueblo de Iztacalco en 1920, antes de la desaparición del canal, en donde se señala San Miguel, junto a Los Portales. Imagen recuperada de <https://masdemx.com/2017/06/canales-ciudad-de-mexico-antiguos-recuperacion/>

En las fotografías anteriores, que corresponden a la ilustración 6, se muestra el inmueble San Miguel, a la izquierda en la actualidad, y a la derecha, a un costado del antiguo Canal de la Viga, colindante con “Los Portales”. Su cercanía con la plaza Miguel Hidalgo, la parroquia y ex convento de San Matías, le dan relevancia en el “Centro Histórico de Iztacalco”. Actualmente es de tres niveles, tiene muros de tabique de 60cm aproximadamente, con algunos entrepisos aún de vigueta y ladrillo en forma plana; la fachada se ha modificado en planta baja, para adecuar los espacios a locales comerciales, en el primer nivel sólo quedan restos de la primera crujía, el segundo y tercer nivel han tenido varias modificaciones.

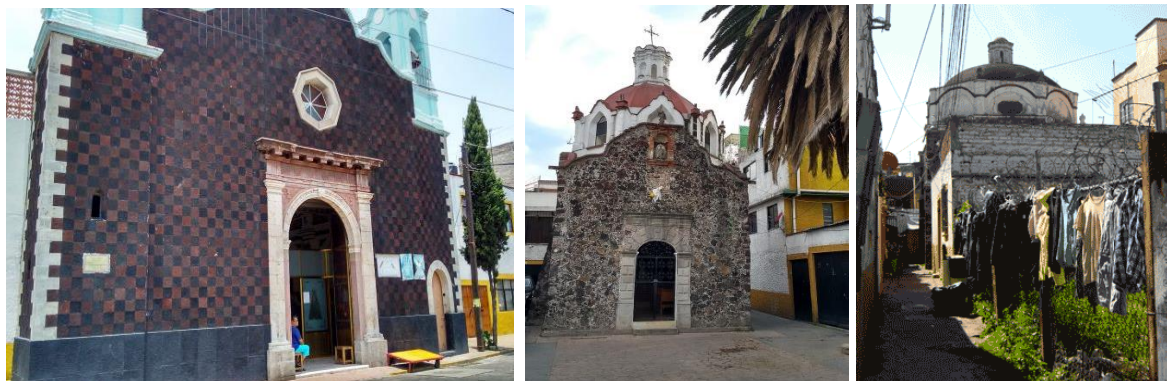
Ilustración 8 Parroquia de la Asunción en Iztacalco. Fuente propia. Izquierda. Ilustración 9 Ermita “La Gualupita”, Fuente propia. Derecha ilustración 10. Ermita Puente de la Gloria. Fuente propia

La capilla de La Asunción, (Ilustración 8) fue demolida y reconstruida en 1933. El contrafuerte es original de cantera de piedra prehispánica labrada, la fachada tiene tezontle rojo y negro, conserva los muros laterales de la antigua capilla que son de aproximadamente 70cm de espesor. (Almaraz et al., 2018)

La ermita Puente de la Gloria (Ilustración 10) se localiza en el barrio La Asunción, y fue construida en el siglo XVIII, con muros de aproximadamente 80cm de espesor, fachadas de tezontle y elementos de cantera que se conservan aún, se tapiaron las puertas de las fachadas laterales; se quitó el aplanado y el rejoneado de las juntas de piedra, en 1980 fue reutilizada como casa habitación y después como taller para clases de costura. (Almaraz et al., 2018).

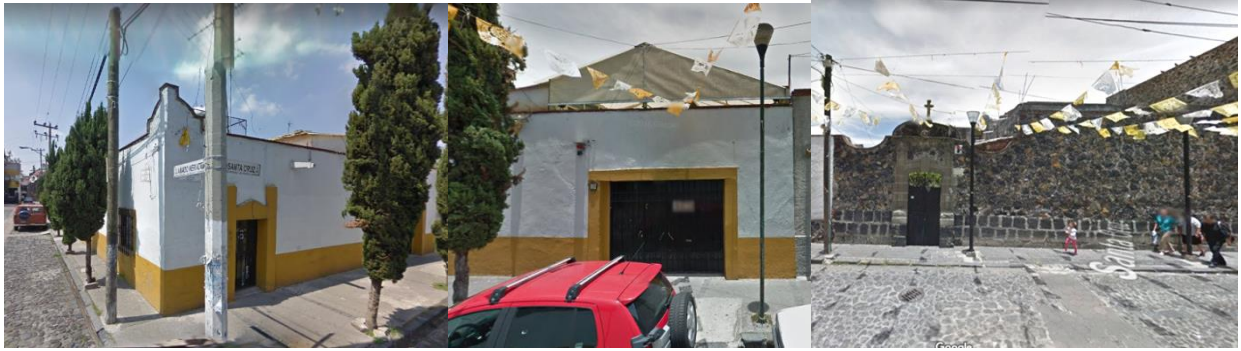
Ilustración 11 casa Amado Nervo 3. Fuente propia. Centro Ilustración 12 casa Santa Cruz 17. Derecha Ilustración 13 Casa Santa Cruz 21. Fuente. Recuperado de [https://www.google.com.mx/maps/@19.3890475,99.1198518,3a,90y,224.58h,80.64t/data=!3m7!1e1!3m5!1stwN4JSVD1fWB0pDcBN3inA!2e0!6s%2F%2Fgeo0.ggpht.com%2Fcbk%3Fpanoid%3DtwN4JSVD1fWB0pDcBN3inA%26output%3Dthumbnail%26cb\\_client%3Dmaps\\_sv.tactile.gps%26thumb%3D2%26w%3D203%26h%3D100%26yaw%3D9.313867%26pitch%3D0%26thumbfov%3D100!7i16384!8i8192](https://www.google.com.mx/maps/@19.3890475,99.1198518,3a,90y,224.58h,80.64t/data=!3m7!1e1!3m5!1stwN4JSVD1fWB0pDcBN3inA!2e0!6s%2F%2Fgeo0.ggpht.com%2Fcbk%3Fpanoid%3DtwN4JSVD1fWB0pDcBN3inA%26output%3Dthumbnail%26cb_client%3Dmaps_sv.tactile.gps%26thumb%3D2%26w%3D203%26h%3D100%26yaw%3D9.313867%26pitch%3D0%26thumbfov%3D100!7i16384!8i8192)

La vivienda casa Amado Nervo fue construida en el siglo XIX, con muros de tabique de 40cm de grosor, con aplanados y pintura blanca y amarilla, era una casona grande que fue subdivida en 4 predios entre las familias. (Almaraz et al., 2018). A pesar de estar subdividía conserva una tipología que las unifica como una casa, modificándola sólo por el agregado de los servicios nuevos.

La casa con el número 17 formó parte del casco de una hacienda. Sus muros son de piedra, tabique y adobe de aproximadamente 50cm de espesor. La crujía posterior, paralela a la fachada, quedó sobre la calle de Santa Cruz al sur. Tiene anexos construidos en el patio. La casa número 21 fue construida en el siglo XVIII, y fue parte de la parroquia de la Santa Cruz. Tiene muros de piedra de 70cm de ancho aproximadamente, y se utiliza como casa habitación. (Almaraz et al., 2018).

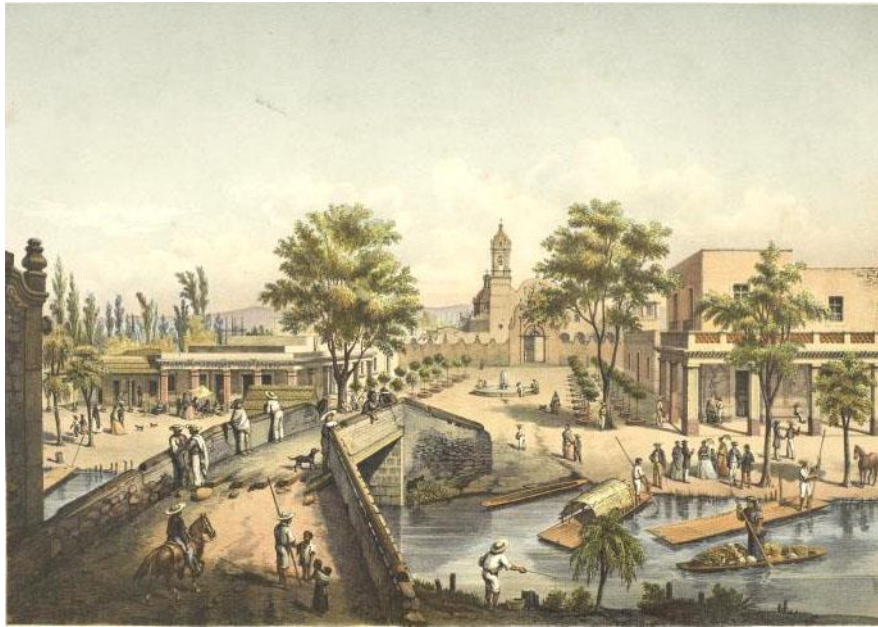
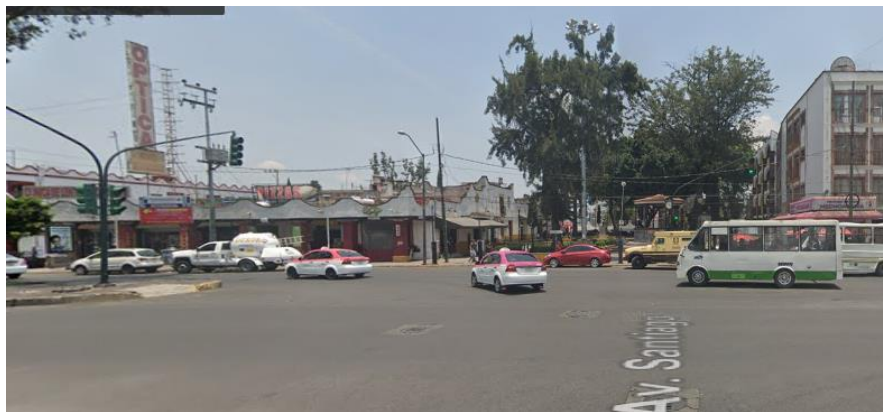
Arriba Ilustración 16. Litografía de “Los Portales”. Recuperado de: <http://delishusd.blogspot.com/2016/01/descubre-la-historia-de-iztcalco-un.html>. Abajo Ilustración 17. ” Los Portales” en la actualidad. Recuperado de: [https://www.google.com.mx/maps/@19.3901995,-99.1221557,3a,75y,90.32h,88.38t/data=!3m6!1e1!3m4!1sqiE\\_7sPnWu1TQ8K28wRD4g!2e0!7i16384!8i8192](https://www.google.com.mx/maps/@19.3901995,-99.1221557,3a,75y,90.32h,88.38t/data=!3m6!1e1!3m4!1sqiE_7sPnWu1TQ8K28wRD4g!2e0!7i16384!8i8192)

En la litografía de la Ilustración 16 se puede observar el inmueble “Los Portales” a la orilla del Canal de la Viga con la plaza de San Matías y al fondo la Parroquia del mismo nombre; en la actualidad la configuración de la zona se mantiene con el nivel de conservación que motiva el presente estudio. Sus muros son de piedra, tabique y adobe,

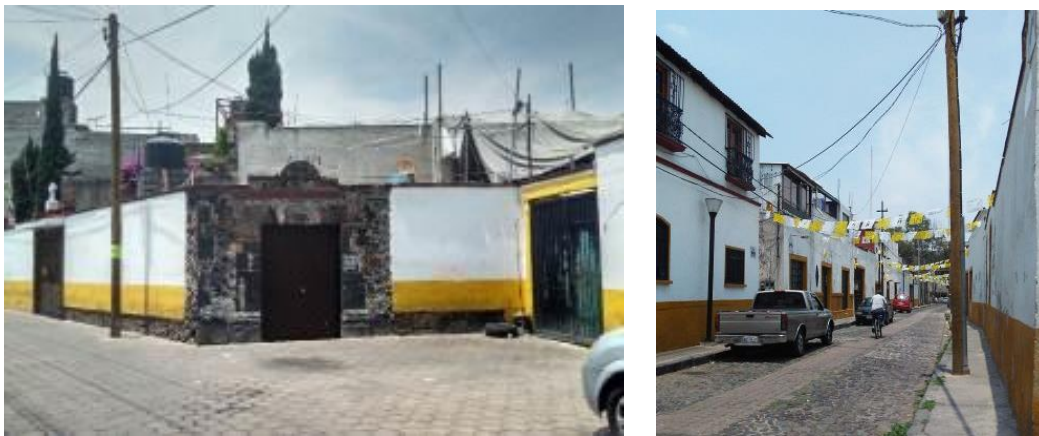
Ilustración 18 Edificaciones comunes en el centro de Iztacalco. Fuente propia.

Las calles presentan un aspecto más tradicional al interior de los barrios con pavimentos de piedra y adoquín. Aunque también se puede ver concreto hidráulico estampado con alusiones pétreas en las calles con más afluencia vehicular.

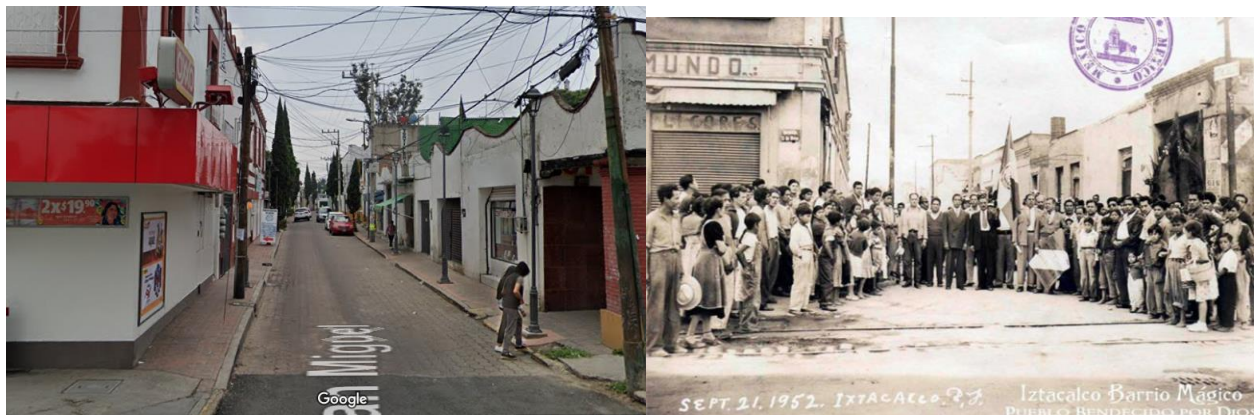
Izquierda Ilustración 20 Imagen de la fachada norte, se observan las cortinas y toldos correspondientes a los locales comerciales. Recuperado de: <https://www.google.com.mx/maps/@19.3907096,-99.121893,3a,75y,113.48h,99.78t/data=!3m6!1e1!3m4!1s4pwA8tSHZqhDwff8zeF5zg!2e0!7i16384!8i8192>.

Derecha, Ilustración 21, fotografía de los años 50, aunque siempre ha sido un lugar de comercio, se pueden apreciar las modificaciones realizadas en los vanos. Fuente: recuperado de <https://www.facebook.com/barriomagico.iztacalco/photos/a.847653855306986/2096955403710152/?type=3&theater>

la fachada se presenta un esquema de pretil con arcos invertidos y remates mixtilíneos. Se aprecia tubería metálica, medidores de luz, toldos de lona, cortinas metálicas y anuncios correspondientes a los comercios establecidos.

Esta fachada presenta un desnivel de aproximadamente 90cm, por esta razón la pendiente se absorbe por medio de escalones en los locales y la banquetta.

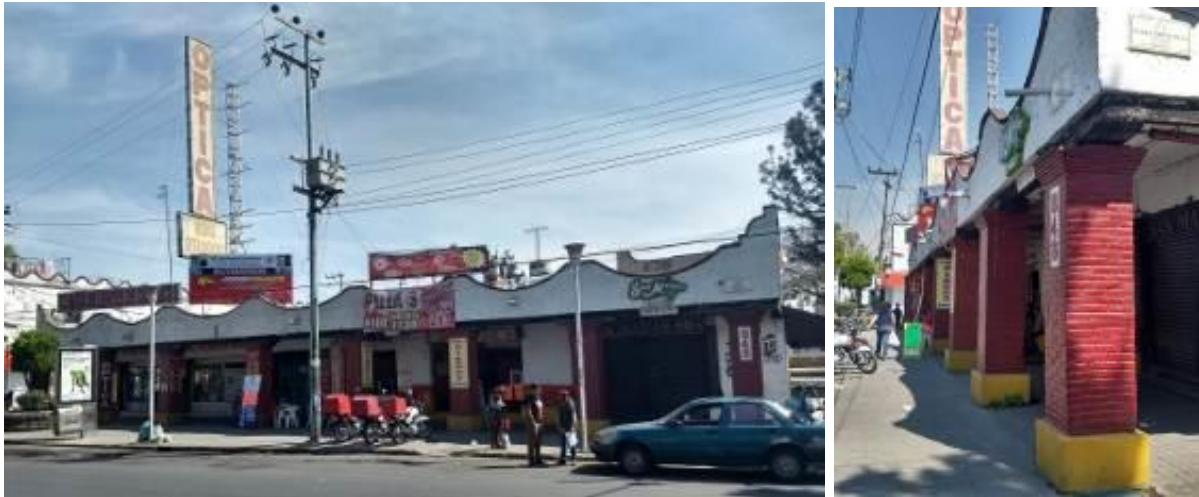
Ilustración 22 Fachada poniente sobre Av. Canal de la Vega. Fuente propia. En la imagen de la derecha Ilustración 23 se aprecia de cerca el sistema de soporte de la cubierta del portal, columna, zapata, viga y pretil. Fuente propia

En el primer plano se observan las columnas de ladrillo con pintura en color rojo, con base de concreto en color amarillo, para dar soporte a las zapatas y viga de madera, el pretil con arcos invertidos mixtilíneos y la línea de remate en ladrillo rojo. Se pueden observar los anuncios de los locales comerciales, en su mayoría del giro alimenticio.

éstas. Sobre la techumbre, en todas las fachadas se encuentra un pretil de ladrillo rojo con forma de arcos invertidos y remates mixtilíneos en las esquinas. Los pretiles tienen un acabado de mortero en la cara exterior con un recubrimiento de pintura vinílica en color blanco, sólo el último ladrillo tiene acabado aparente y se pueden observar las gárgolas de evacuación de aguas pluviales que ya no tienen función.

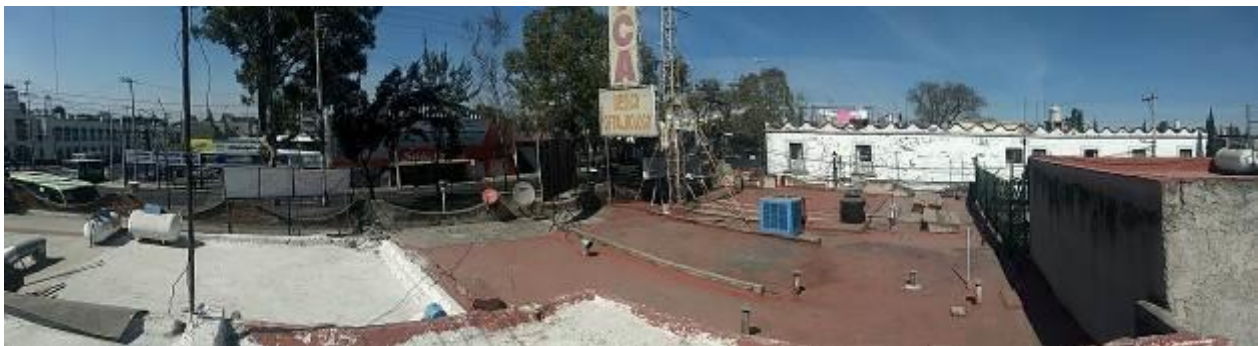
Ilustración 24 Vista panorámica en azoteas de oriente a poniente en donde se aprecian las techumbres de concreto de los locales al poniente de los portales. En su mayoría de formas rectangulares, que corresponden a los espacios. Fuente propia

Los espacios que se ubican hacia la fachada poniente de “Los Portales”. están compuestos por una serie de seis vanos de diferentes dimensiones en la base varían desde los 2.50m hasta los 4.0m de ancho, de altura hasta 2.5m y que corresponden a los accesos de locales comerciales. El corredor es utilizado como área de consumo, taller, y por los transeúntes. Es zona de paso y descanso, por estar protegido de la intemperie y contar con áreas para sentarse.

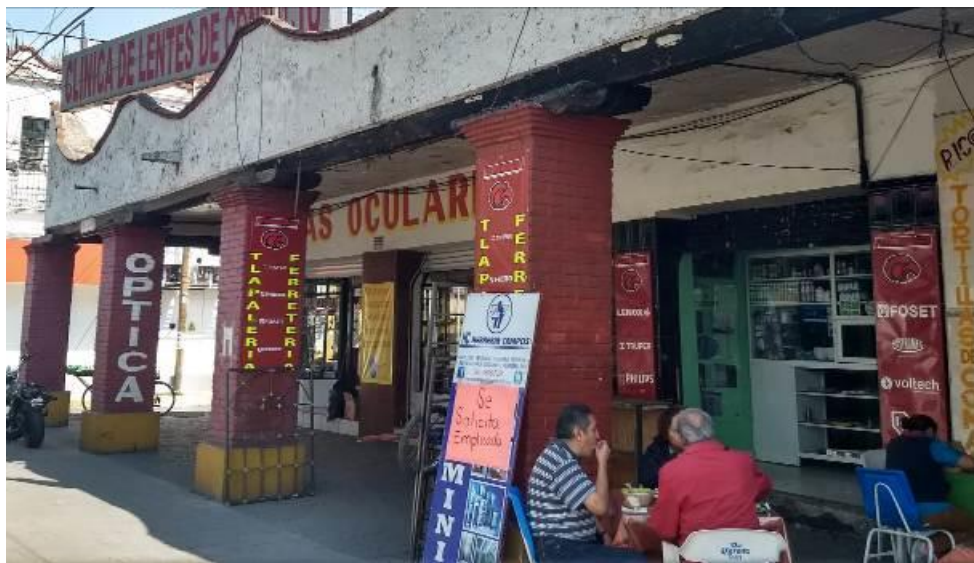
Ilustración 25 Fotografía que denota el uso comercial de “Los Portales”, además se observa que la columna de fachada poniente (portal), tiene un recubrimiento sobre la columna original. La base (amarilla) de concreto tiene la función de reforzar el elemento estructural y, sobre todo, aislarlo de la humedad capilar. Fuente propia.

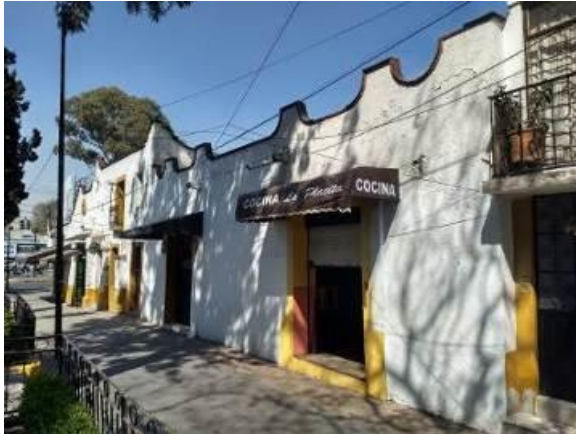
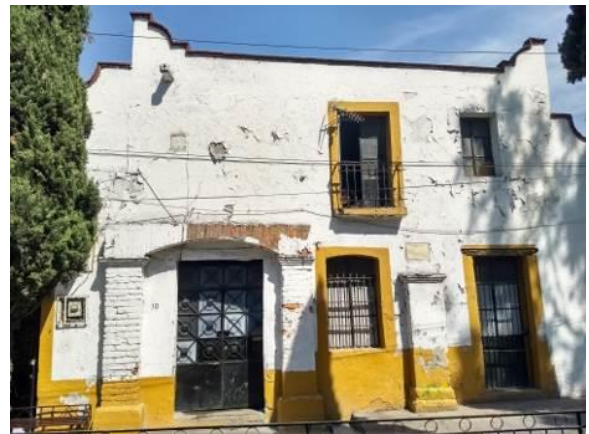
Izquierda Ilustración 26 Fachada sur de los Portales, en la imagen se observa la integración de cortinas metálicas, esta condición se realizó en la mayoría de los vanos durante sus adaptaciones a usos comerciales. Fuente propia. Derecha Ilustración 27 Módulo de dos niveles y acceso principal en fachada sur, junto a la puerta principal que está enmarcado con un arco, se encuentra una ventana de hierro forjado, y a la de derecha de ésta, una columna que tiene como remate la placa con el número de catalogación del INAH. Fuente propia

En la fachada sur de “Los Portales”, colindante a la plaza San Matías, se ubican también locales comerciales y el acceso principal que presenta un escalonamiento debido al desnivel del terreno, tiene dos vanos en planta alta y siete en planta baja de los cuáles cinco son para uso comercial. La altura de su fachada es de alrededor de 4.80m en el primer nivel, desde el piso, hasta el remate del pretil en la parte más alta,

que cuenta también con pretil de arcos invertidos y remates mixtilíneos, además de un óculo sobre uno de sus vanos, que corresponde al local de la estética.

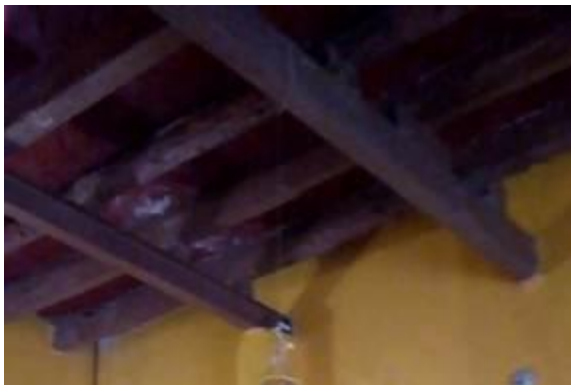
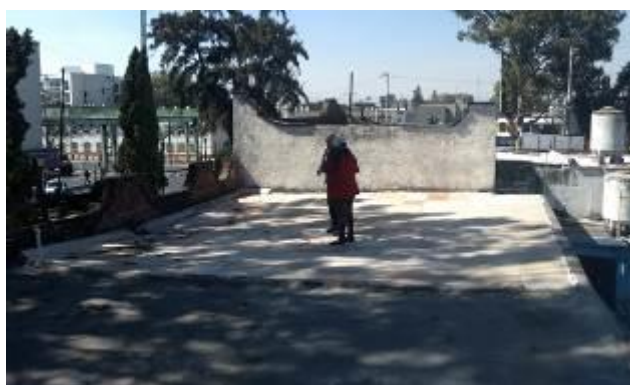
Ilustración 28 Izquierda: Fotografías del interior donde se observa la techumbre sobre vigas de madera, soportadas por una viga de acero que está apoyada en una columna de concreto, adosada al muro posterior del local. Derecha: azotea de los locales al sur, con entortado de concreto y recubrimiento de loseta cerámica. Fuente propia.

Dos locales de la fachada sur-este (Ilustración 28), son espacios de 6x6m aproximadamente, conservan una cubierta de enladrillado sobre vigas de madera, sin embargo, éstas fueron reforzadas con vigas metálicas, que actualmente están apoyadas sobre columnas de concreto adosadas a los muros.

Los muros de esta sección tienen 55cm de espesor, y están recubiertos por un aplanado de mortero y pintura vinílica, los pisos son de concreto pulido y ambos cuentan con integraciones para servicios sanitarios.

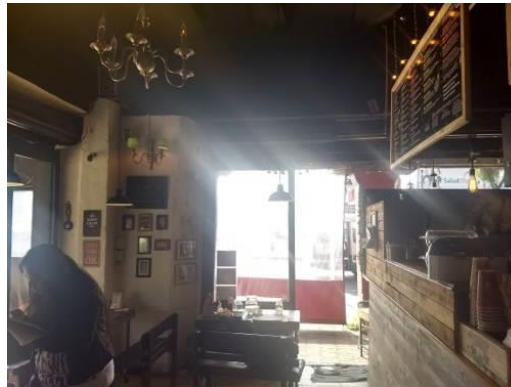
Ilustración 29 Foto del interior de la cafetería (local sur-poniente), a la izquierda en color blanco se observan los espesores de muro y columna. Fuente propia

En la esquina sur-poniente se ubica un local comercial de venta de alimentos que tiene un sanitario, cuenta con acceso por medio de un vano hacia la fachada sur en la Plaza San Matías y otro hacia el corredor de la fachada poniente sobre Canal de la Viga. En este local, se aprecian con más facilidad los muros de piedra, ladrillo y adobe de 70cm de espesor aproximadamente, que cuentan con un aplanado de mortero y aplicación de pintura de esmalte en color café y blanco. Se pueden apreciar derrames en los vanos, el techo está recubierto por tela, por la parte superior se observa una capa de concreto y el piso es de loseta cerámica.

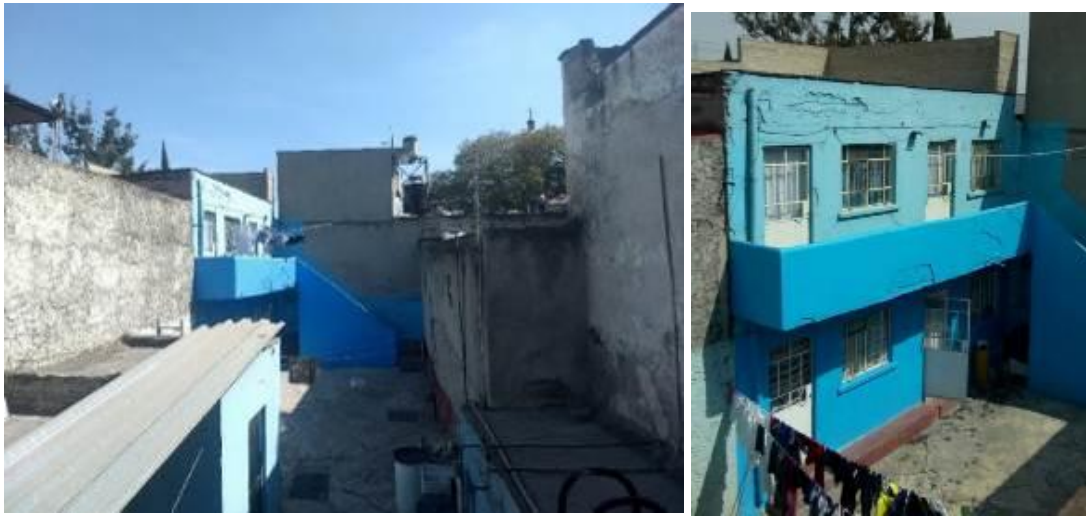
Ilustración 30 En la imagen izquierda, al fondo, del lado izquierdo se observa la construcción de 2 niveles, que son utilizados como departamentos (antes salones), al frente, del lado izquierdo está una bodega. El patio tiene un desnivel de 0.97m, los muros del lado derecho son de una mezcla de piedra, ladrillo y adobe, que fueron cubiertos por un aplanado de mortero y pintura vinílica. Imagen derecha: fachada de viviendas, (antes salones) se aprecia la herrería fabricada de ángulo metálico. Fuente propia

Posteriormente se encuentra un patio central que funcionó en un tiempo como patio de escuela primaria, y que actualmente pocos locales guardan relación con él. Frente al patio, del lado sur se encuentra aún la construcción de muros de ladrillo y losa de concreto, de dos niveles con dos puertas y dos ventanas en cada uno, y un balcón con pretil de ladrillo que le sirve de marquesina el piso inferior; estos elementos fueron los salones de una escuela primaria, a un costado de ellos hacia el poniente se ubican los módulos de sanitarios. Actualmente los espacios que eran aulas se utilizan como departamentos y los sanitarios conservan aún su función.

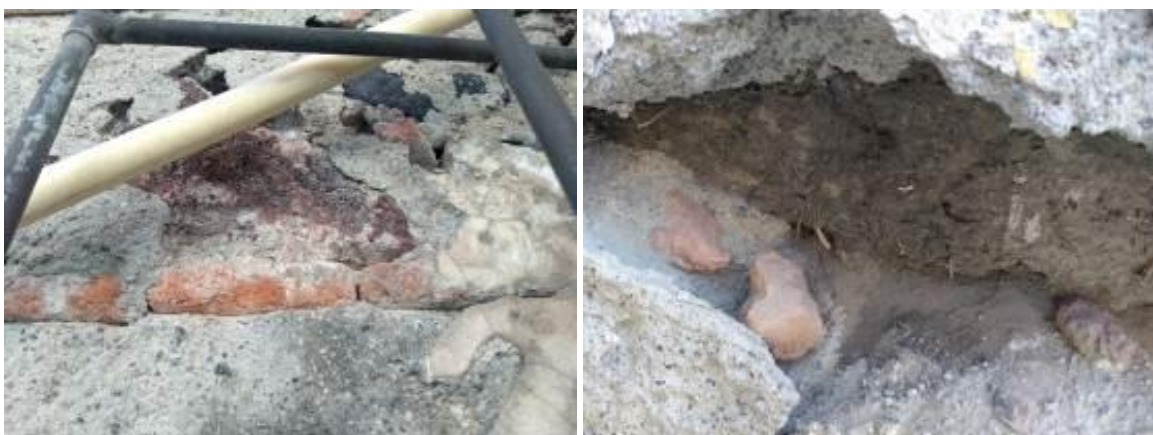
Ilustración 31 Muros de mezcla de tezontle y ladrillo con aplanado cemento-arena. Uso de adobe y arcillas en muro de módulo. Fuente propia.

En el patio sur, en los muros que limitan los locales comerciales, se ha logrado identificar una mezcla de materiales como tezontle, ladrillo, adobe y morteros de tierra, en los más antiguos, los cuales presentan un aplanado actualmente de mortero cemento-arena y acabados con pintura, tanto vinílica como acrílica en algunos de ellos. El muro de la fachada interior del corredor, en el poniente del inmueble presenta además de estas características un rodapié de tres secciones de piedra.

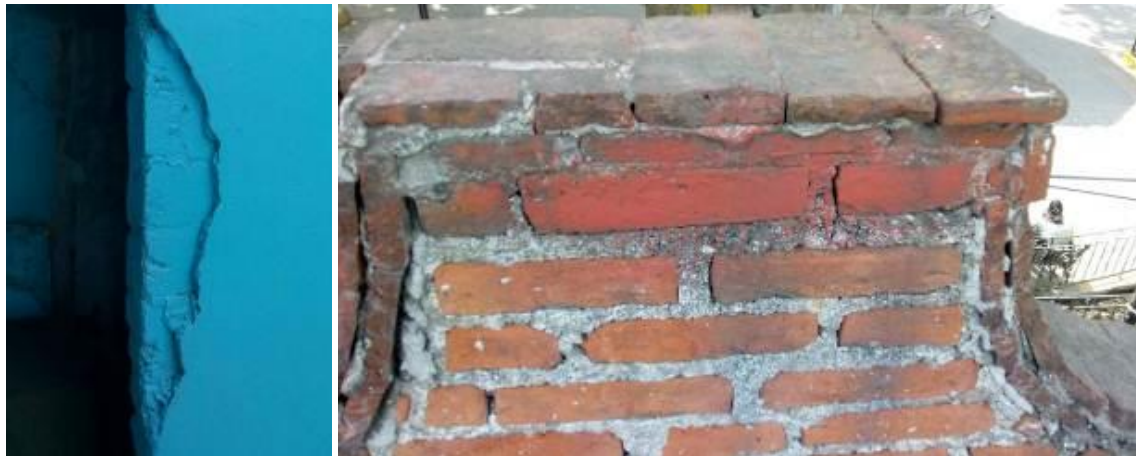
Ilustración 32 A la Izquierda, uso de ladrillo de barro en muros de intervenciones posteriores y aplanado de mortero. La cara interior de los pretilos es de ladrillo de barro rojo recocido, sin recubrimiento, unidos por una mezcla de mortero, en la fotografía también se puede observar la diferencia en los ladrillos utilizados, los de la parte inferior tiene tonalidad y dimensiones diferentes a los de la parte superior y a su vez al remate superior, que son más delgados. Fuente propia.

En los muros más antiguos, se identificó una mezcla de materiales, que se encuentran descritos en el desarrollo de este capítulo, en los espacios que aún se pueden apreciar. En los muros de más reciente manufactura, así como los pretilos se identificó el uso de ladrillo de barro.

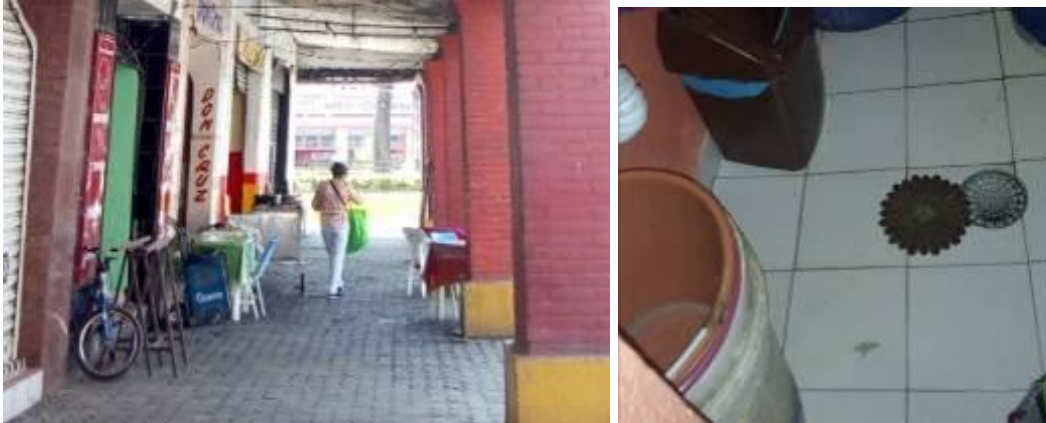
Ilustración 33, izquierda piso de adoquín en corredor poniente, derecha piso de loseta cerámica en sanitario de cocina

En el local de cocina el acabado del piso es de concreto pulido, mientras el sanitario es de loseta cerámica. Los locales ubicados en la esquina suroeste correspondientes a la chapatería y la estética presentan piso de un aglomerado de padecería de mármol y cemento blanco.

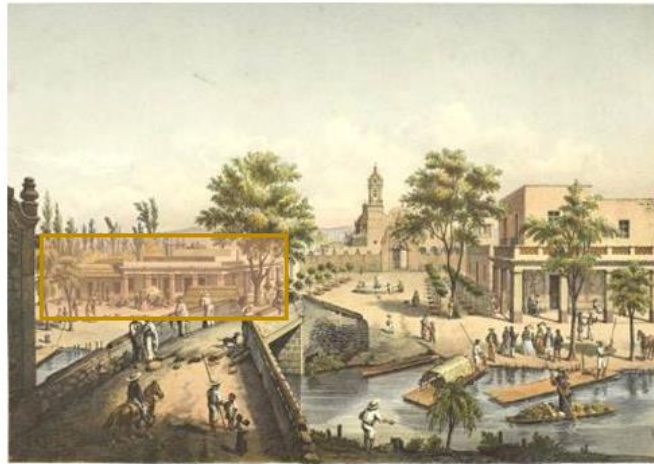
Ilustración 35 Litografía realizada por Casimiro Castro, la imagen muestra el pueblo de San Matías Iztacalco, a mediados del siglo XIX., al centro la iglesia es la de San Matías, que existe en la actualidad. La construcción de la Izquierda es “Los Portales”. Recuperado de <http://www.mexicomaxico.org/Viga/LaViga.html>.

Entre las primeras referencias gráficas que se tienen del inmueble, se encuentra una litografía, en donde se observan “Los Portales” junto a la plaza de San Matías y al fondo la parroquia del mismo nombre a la orilla del Canal de la Viga, que tuvo gran importancia y del cual se describirán a continuación las etapas y condiciones más importantes para entender el valor cultural que tiene dentro de la ciudad de México.

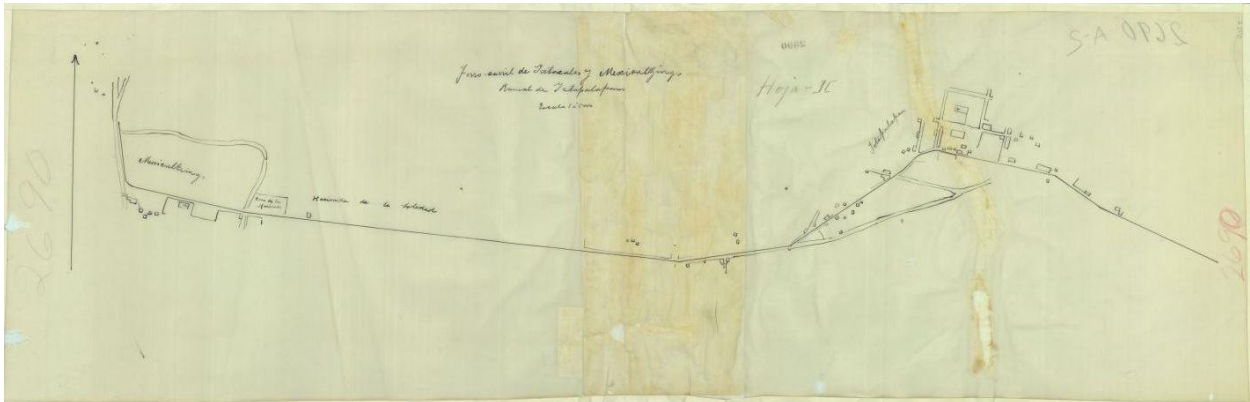
Ilustración 37 Tramo ferroviario de Iztacalco a Mexicaltzingo siglo XIX, Código clasificador: COYB.DF.M44.V11.0727, Recuperado de: <https://mapoteca.siap.gob.mx/index.php/coyb-df-m44-v11-0727/>

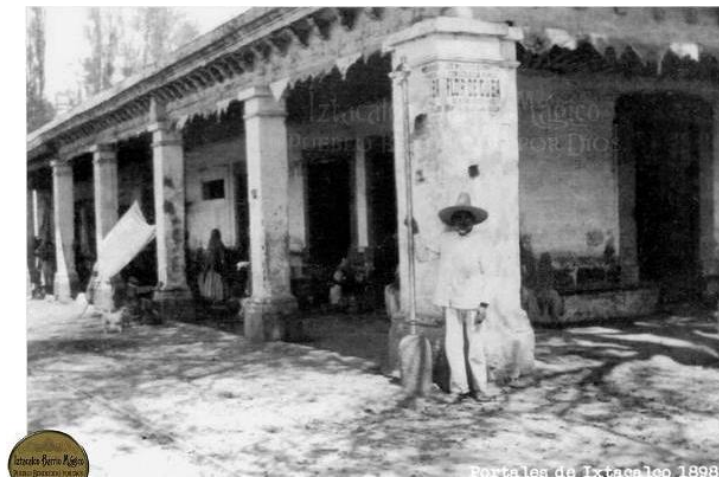
Ilustración 41 “Los Portales” de Ixtacalco 1898. Fuente: Recuperado de [https://www.facebook.com/barrio\\_magico.iztacalco/photos/a.847653855306986/1994823763923317/?type=3&theater](https://www.facebook.com/barrio_magico.iztacalco/photos/a.847653855306986/1994823763923317/?type=3&theater) Ilustración 42 Fachada poniente, las fuentes refieren que en esta época fue utilizado como bodega, tienda y hotel Fuente: página de internet: <https://www.mexicoenfotos.com/antiguas/distrito-federal/ciudad-de-mexico/escena-callejera-del-pueblo-de-iztacalco-foto-este-MX15121392636839m>

En la Ilustración 41 podemos observar “Los Portales” en la esquina sur-oeste en donde se aprecia una columna de mayores dimensiones que el resto, actualmente dicha columna ya no existe. La techumbre es soportada por un sistema de viguería de madera.

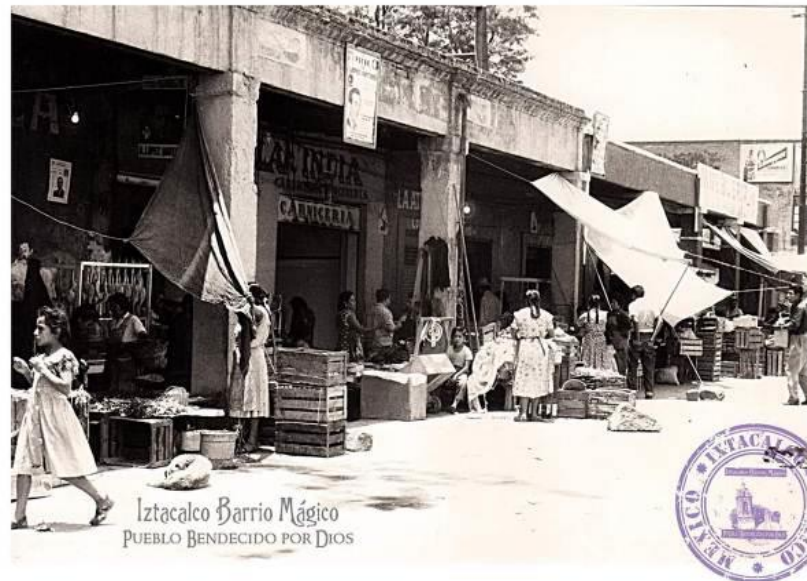
Ilustración 43, Fotografía de Los portales año 1950. Recuperado de la página de internet, <https://www.facebook.com/barriomagico.iztacalco/photos/a.847289398676765/1887545097984518/?type=3&theater>

En la Ilustración 43 del año 1950 se encuentra la fachada poniente de “Los Portales”, del lado izquierdo, el portal aún lucía en la fachada, las columnas esbeltas al parecer de concreto, se retiraron las vigas de madera y se habían cambiado las techumbres, por concreto.

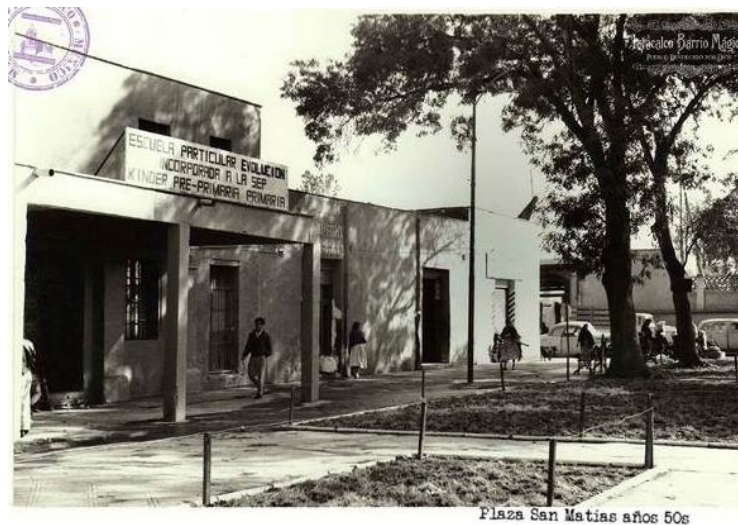
Ilustración 44 Fachada sur de Los portales en los años 50.

El inmueble fue escuela preprimaria y primaria, se observa la existencia de portales hasta la mitad izquierda de la edificación, el material probablemente de concreto, el primer vano de la izquierda aún se conserva, es el acceso principal de la fachada sur. El segundo y tercero, en la misma dirección siguen intactos, el tercer cuarto vano fue modificado, ahora es un local comercial con cortina metálica

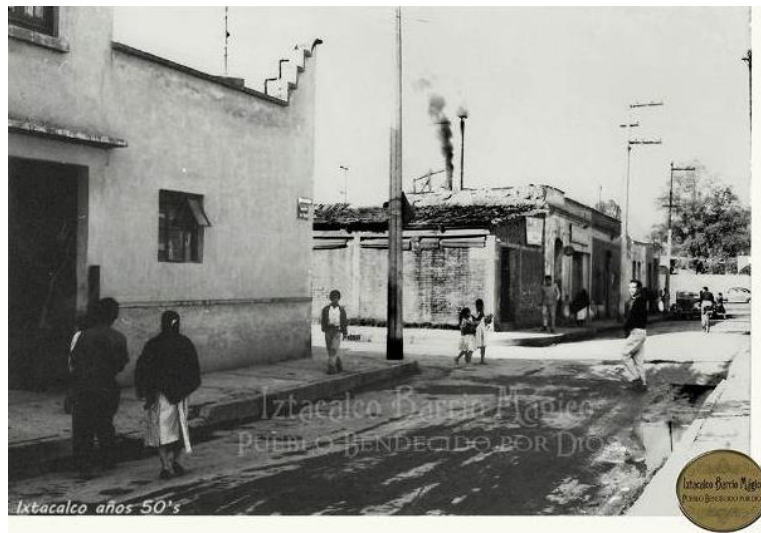
Ilustración 45 Fachada norte de “Los Portales”, vista desde Calle San Miguel, hacia la Viga, metálicas. Recuperado de <http://o3aYmOC7U5Chs5X3sT0S5K4ZRfD27RxwoaA4oxsx6f1PtRk6WtSuXfNDX0I0xigKkp3t9ZREGm7p4d/1949779871761040/?type=1&opaqueCursor>

En la fotografía, la construcción del fondo (derecho) es “Los Portales”, el volumen contiguo de ladrillo, ya no existe, todavía se pueden observar vanos con arcos de medio punto que tiene cierta profundidad, un pretil enmarcado, de concreto. Esta es la fachada con más modificaciones, algunos muros de mampostería fueron demolidos y reconstruidos con ladrillo y aplanado de mortero, también se perdieron los arcos de los vanos al introducir cortinas.

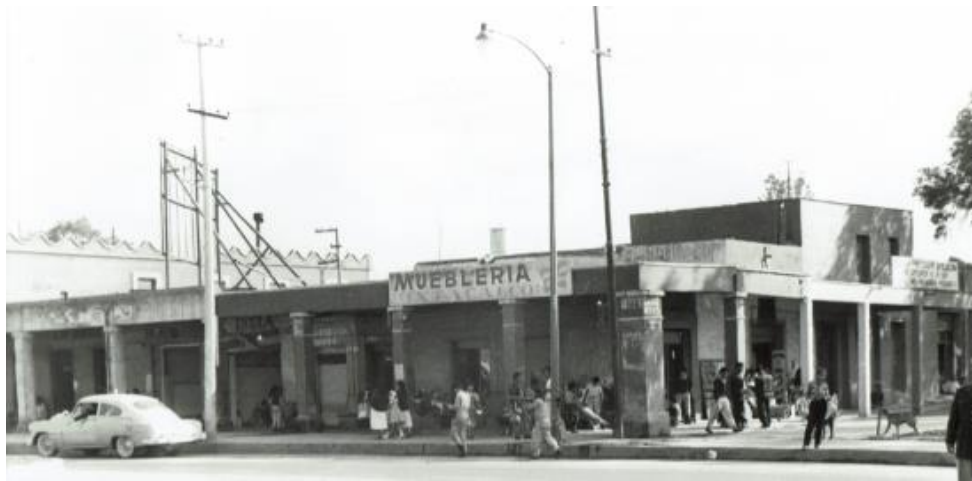
Ilustración 46 Fotografía tomada sobre la avenida Canal de la Vega, años 50. Fuente fototeca, archivo J.L. A. Palomo

En la imagen del año 1950 se ve que conserva su uso comercial y en este año, el área sur, es utilizada también como escuela primaria, cuyo acceso es por la plaza de San Matías. En el portal poniente, sobre la avenida, se aprecia una diferencia en los materiales, del lado izquierdo al parecer la techumbre es de concreto, del lado derecho, la esquina está enmarcada por un portal de material distinto que no se alcanza a apreciar, además de que tiene diferencia en alturas. En la fachada sur hay una parte de dos niveles de construcción. Para esta época ya tiene integrados, la banqueta y postes de energía eléctrica.

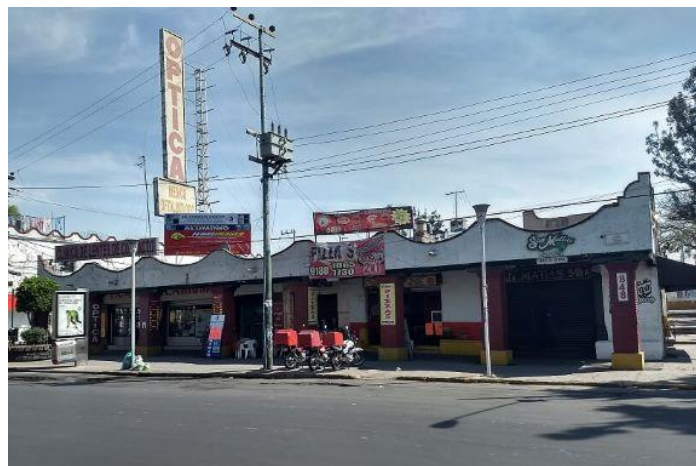
Ilustración 47 Estado actual de Los Portales, fachada sobre Av. Canal de la Vega, Fuente propia.

En la fotografía se observa que mantiene el uso comercial, el portal del lado sur ya no existe, La ubicación de las columnas fue modificada. Además, tienen un recubrimiento con ladrillos rojos y un basamento de concreto con pintura vinílica en color amarillo, los vanos fueron modificados, con respecto a la fotografía del año 1958 y al portal se añadió un pretil de ladrillo rojo, con aplanado de mortero y pintura vinílica color blanco, con formas de arcos invertidos y remates mixtilíneos.

En la fachada poniente (ilustración 47), sobre la Avenida Canal de la Viga, la techumbre original de vigas de madera fue sustituida por una de concreto, posteriormente hubo otra modificación en la que se incluyeron zapatas y una viga de madera, que aún se conserva, pero actualmente presentan los siguientes daños:

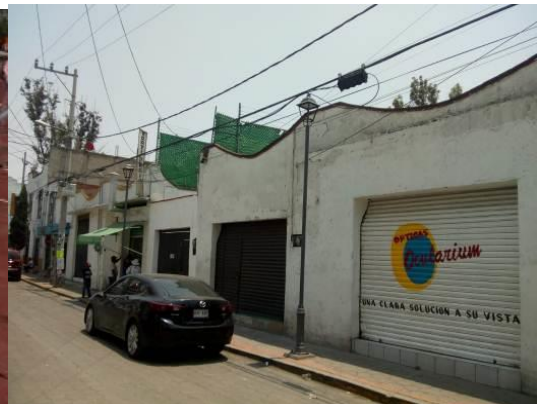
Ilustración 50 Fachada norte. Fuente propia.

En la fachada norte se aprecia desprendimiento y desgaste de pintura vinil-acrílica, en el local que está a la derecha en la fotografía (óptica), se ven manchas entre la cortina y los arcos invertidos. En el segundo local de derecha a izquierda, el escalón está

desgastado, en el cuarto vano en la misma dirección se aprecia una marquesina de concreto con desconchamiento, (sobre el toldo verde).

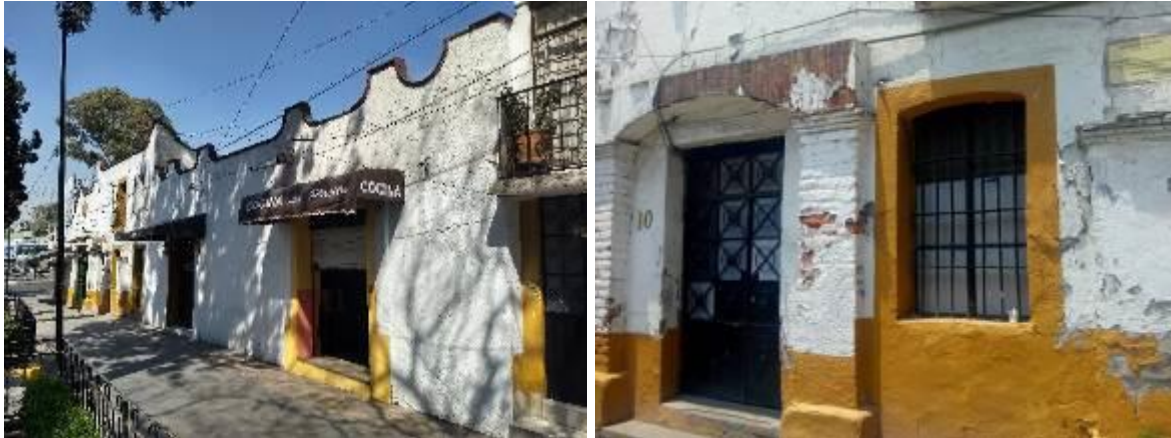
Ilustración 51 fachada sur. Fuente propia.

Ilustración 52 Acceso de fachada sur. Fuente propia

La fachada sur tiene desprendimiento de aplanado de mortero y pintura en la mayor parte del muro, en el arco de ladrillo rojo que enfatiza el acceso y desgaste en los escalones de concreto. La ilustración 51 muestra faltante de material en los ladrillos de columna y capitel, debajo de la placa de catalogación del INAH.

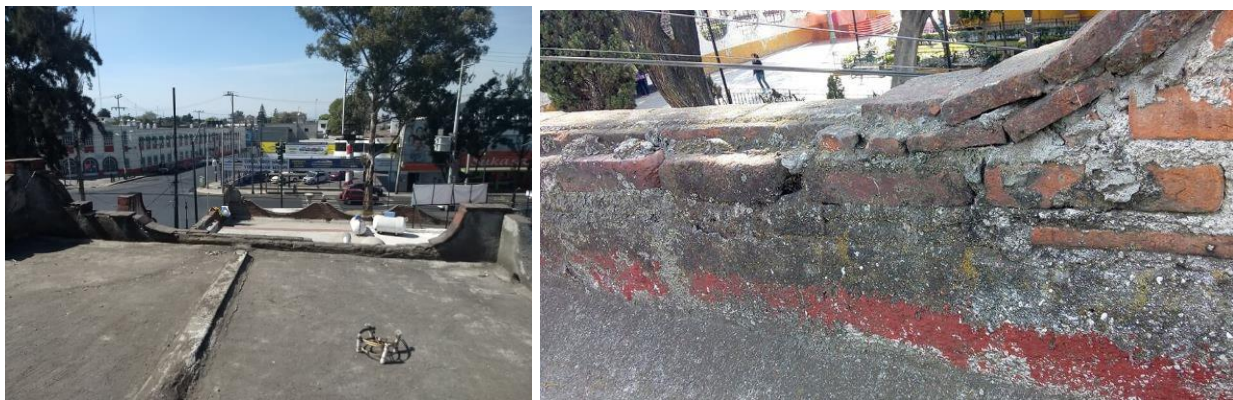
Ilustración 53 Azotea y cara interior de pretil. Fuente propia.

En las azoteas del área sur se observa erosión, presencia de humedad, eflorescencias salinas en pretilos, desgaste de recubrimientos y faltante de material.

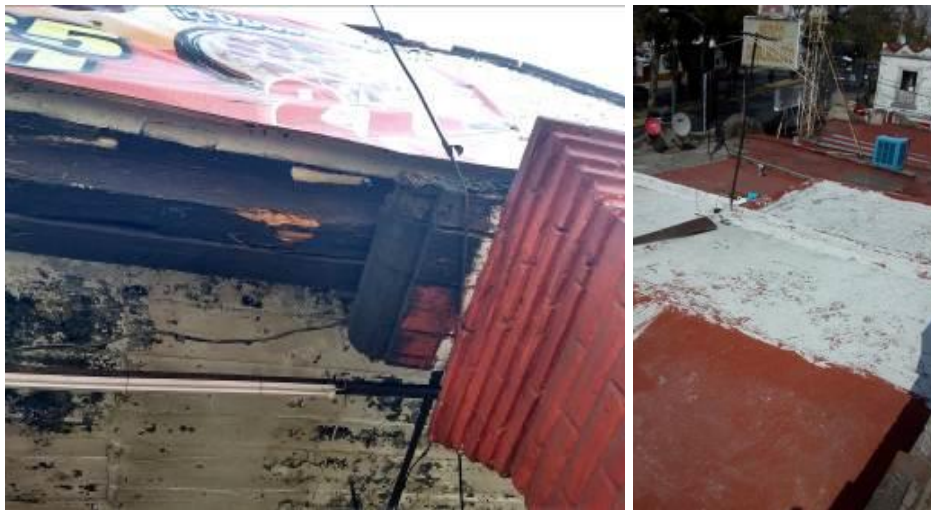
Izquierda Ilustración 54 Fotografía de la unión zapata- viga de madera que sostiene la techumbre del portal, en la que se observan deterioro, manchas de pintura. En el lecho bajo de losa se aprecia humedad, manchas, desgaste y desprendimiento de pintura. Fuente propia. Derecha Ilustración 55 En la azotea del área poniente existe desgaste de impermeabilizante, erosión y suciedad en pretilos, además de la mala aplicación de impermeabilizante. Fuente propia.

El lecho bajo de losa del portal tiene humedad, desconchamiento, acero expuesto con corrosión, eflorescencias salinas y manchas. En la ilustración 55 también se aprecia putrefacción en la viga de madera.

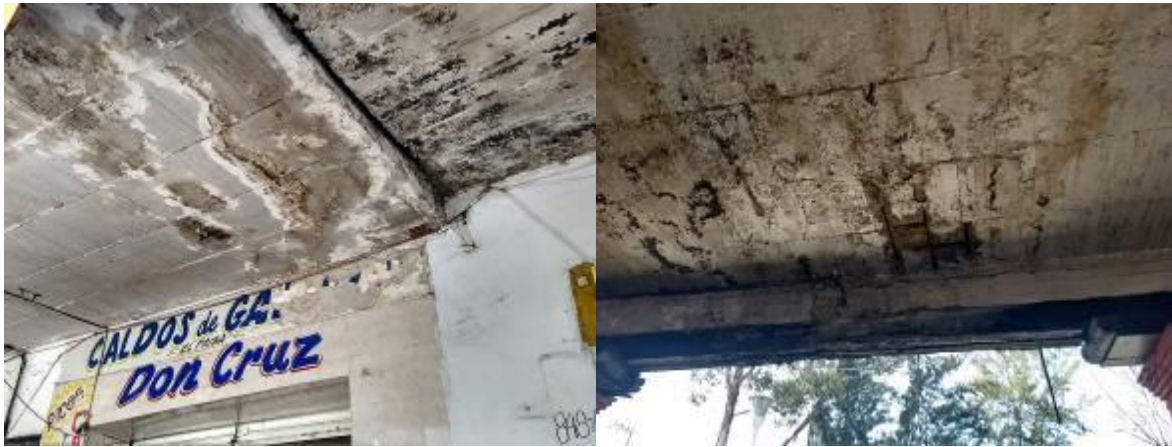
Ilustración 56 Lecho bajo de techumbre de concreto del portal. Fuente propia

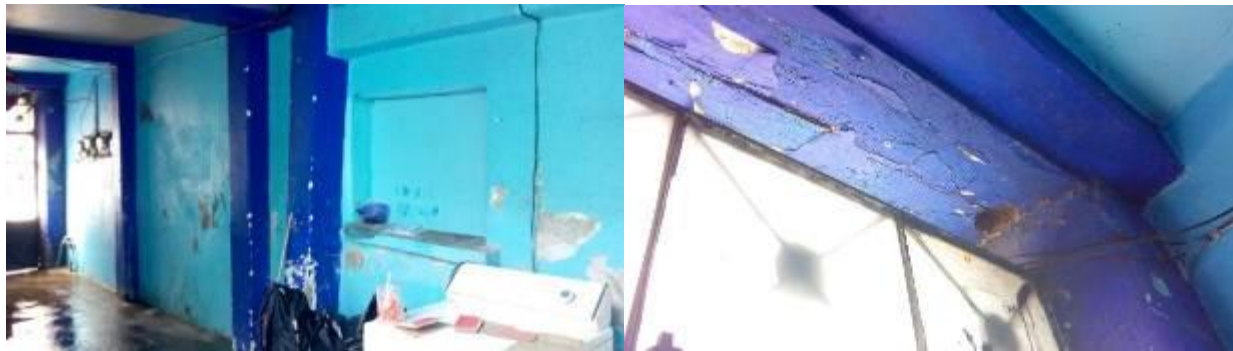
Ilustración 57 Acceso a patio sur, Fuente propia Ilustración 58 Marco existente de puerta de madera. Fuente propia

En el pasillo de acceso, al patio sur, (ilustración 56) se observa desgaste y desprendimiento de aplanado de yeso, una de las causas son los golpes que han recibido las aristas de columnas y muros. En la imagen de la derecha se puede apreciar el desprendimiento de pintura, en el marco de madera de la puerta principal, debido a la humedad y a la mala adherencia en el material de base.

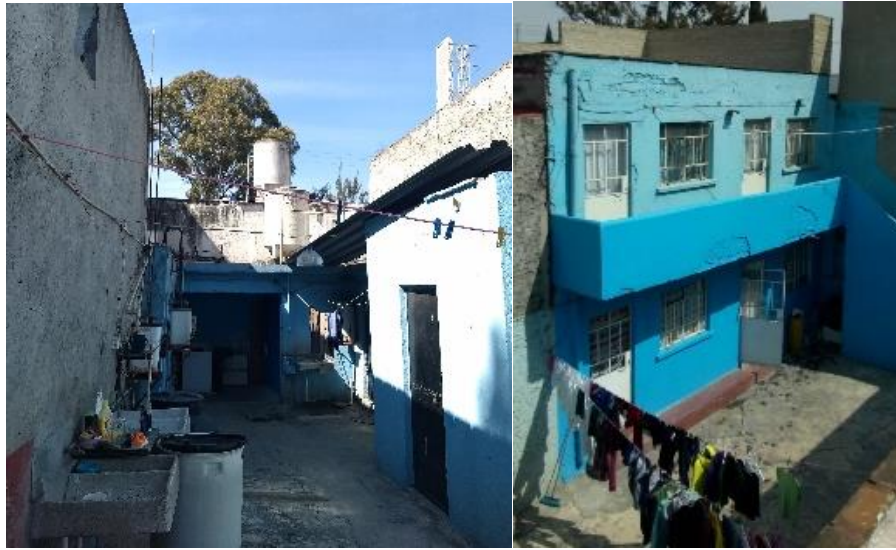
Ilustración 59 Patio con vista de poniente a oriente y hacia viviendas. Fuente propia.

En ambas fotografías se observan fisuras en el piso de concreto, en la imagen de la izquierda se observan eflorescencias salinas y manchas en la parte inferior del muro con aplanado de concreto. En la imagen de la derecha se aprecia faltante de aplanado en murete de balcón y en la parte superior de muro de planta alta.

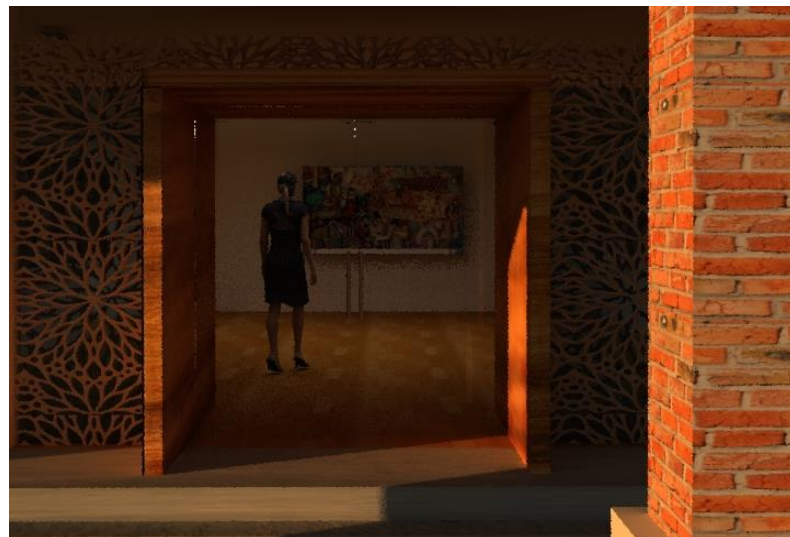
En la fachada poniente, los vanos son de diferentes medidas, pero no se modificarán, al interior de todos ellos, se instalarán marcos de madera de la misma dimensión, entre vano y marco, se colocará una celosía de madera. El marco es el elemento que servirá como módulo para armonizar la imagen de la fachada (Ver plano anexo de fachadas de proyecto No. 7).

Ilustración 66 Detalle de tratamiento en vanos, en la fachada poniente, el marco de madera será el módulo, la celosía se adaptará al vano existente. Elaboración propia.
