**Maestría en Reutilización del Patrimonio Edificado**

Proyecto de reutilización arquitectónica

Centro de Interpretación “Los Portales”

**COMPATIBILIDAD DE MATERIALES PARA LA CONSERVACIÓN DEL  
PATRIMONIO**

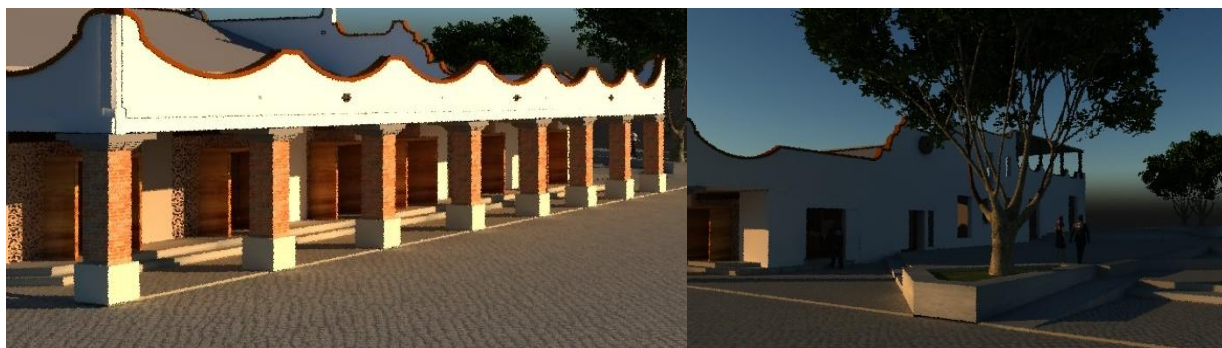
Ilustración 67 Fachada poniente. Elaboración propia

Ilustración 68 fachada sur. Elaboración propia
