Reporte Final del Servicio Social

Municipio de Los Reyes, La Paz. Estado de México.

Organismo Público Descentralizado para la Prestación de los Servicios de Agua Potable, Alcantarillado y Saneamiento (OPDAPAS)

Programa: "Actualización de Planos de la infraestructura hidráulica"

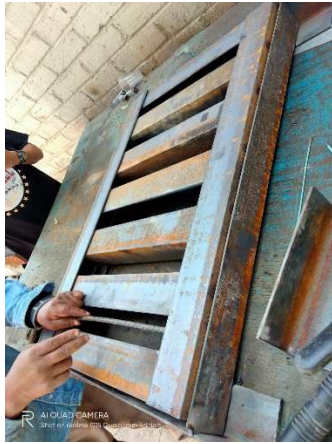
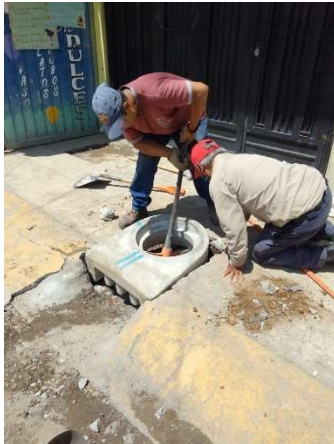
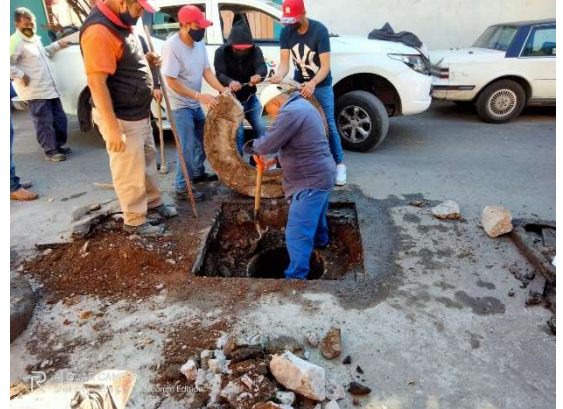
- a) Rehabilitación y sustitución de coladeras pluviales en varios puntos del municipio

Se realiza la supervisión en cambio de brocales, coladeras pluviales y la construcción de rejillas de piso en varios puntos del municipio

Se realizo sustitución y rehabilitación de coladeras pluviales dentro del municipio, estas actividades se realizaron en diferentes días, algunas por cuestiones de tiempo, seguridad y por qué estaban en lugares de mucho tránsito, tuvieron que realizarse provisionalmente de metal, para después ser sustituidas por unas de concreto, esto con el fin de evitar robos, pero no perdiendo la

funcionalidad que tenían para evitar inundaciones en épocas de lluvia y evitar accidentes.

Estas coladeras y rejillas se realizaron en el Cárcamo el Salado, se llevó personal para su elaboración con Angulo de 3 pulgadas, soldadas y coladas en sitio, se tuvo que dar seguimiento a las coladeras después de ser coladas para evitar que se agrietaran y perdieran la resistencia.

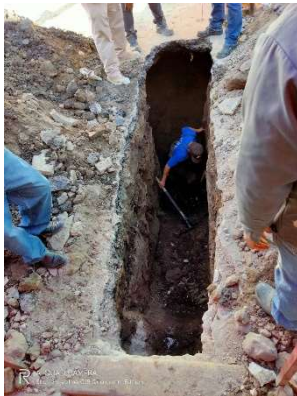
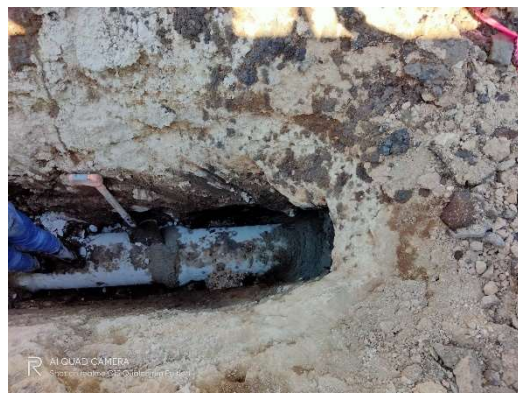
- b) Rehabilitación y sustitución de tuberías de la red general de drenaje que ocasionaron socavones.

Supervisión de trabajos en socavón localizado en avenida Morelos y Carretera Federal México - Puebla

Se reporta socavón en avenida Morelos con esquina Carretera Federal México – Puebla, se procede a realizar inspección, tanto vecinos como dueño de la casa reportan que personal ajeno al organismo realizaba conexión de manera clandestina al drenaje general, en el proceso rompen una tubería de agua y después la parte baja del tubo general de drenaje, al ver que no podían controlar las fugas, se retiran sin aviso previo, los vecinos tratan de arreglarlo pero los esfuerzos son en vano, se hace un socavón de grandes dimensiones y es como reportan la problemática al Organismo

De manera inmediata se realiza el cambio de tramo la tubería de drenaje general y de agua, con ayuda del camión tipo Bactor que succiona el agua acumulada

en la zona de labores para facilitar las actividades, se reparan la tubería y drenaje, se procede a tapar el socavón con tepetate, se deja trabajando la línea general de drenaje y la tubería de agua

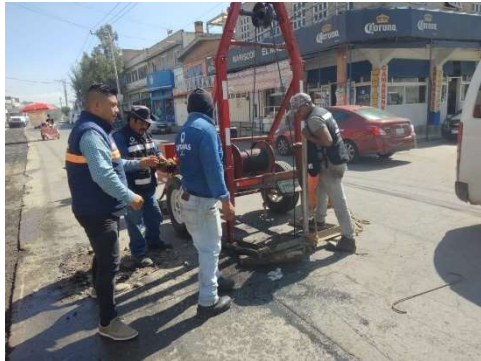
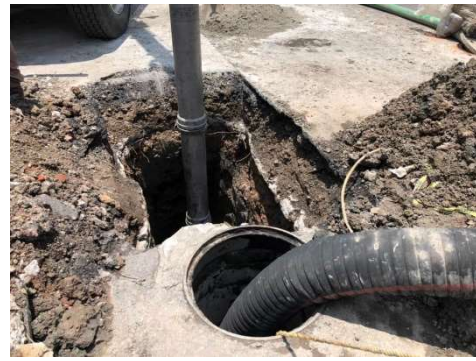
- c) Sondeo y limpieza en red general de drenaje con malacates, y recuperación de bote de malacates

Sondeo y limpieza en red general de drenaje con malacates y ayuda del camio tipo Bactor para recuperación de bote de malacates atascado en línea general de drenaje

Se realiza la limpieza con malacates en la red general de drenaje sobre la Av. Floresta en colonia Floresta, ya que, por estar en temporada de lluvias, hay más facilidad que haya inundaciones por la acumulación de basura en el drenaje general, se mete el bote de malacates de 45 cm de diámetro en el primer tramo y sin ningún problema se hace la limpieza.

En el segundo tramo se hace la misma labor, se mete el bote de malacates, pero esta vez se queda atorado, con ayuda del camión tipo Bactor se procede a sacar el bote que se encuentra atascado, tras varios intentos en vano y al caer la noche se procede a dejar la labor para el día siguiente. Al siguiente día se ocupa la retroexcavadora para intentar jalarlo y poder sacar el bote atascado, de igual manera los intentos son en vano, se procede a hacer levantamiento de carpeta asfáltica y una excavación hasta llegar al tubo del drenaje general, se realiza una ranura de manera cuidadosa en una sección del tubo de albañal, con ayuda del camión tipo Bactor se succiona el agua que sale del drenaje para facilitar las labores, el personal procede a la liberación del bote de malacates con éxito.

Posteriormente se hace reanuda la limpieza del drenaje general en esa sección, después, se realiza la reparación de la sección del tubo que se ranuro, se rellena con tepetate y se deja funcionando la línea general de drenaje.

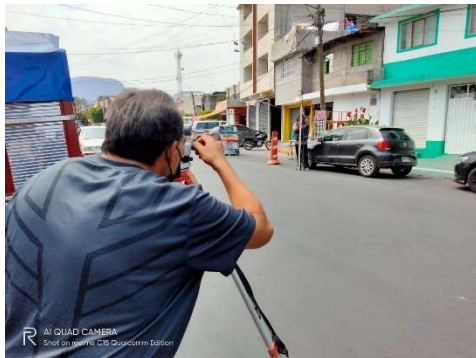
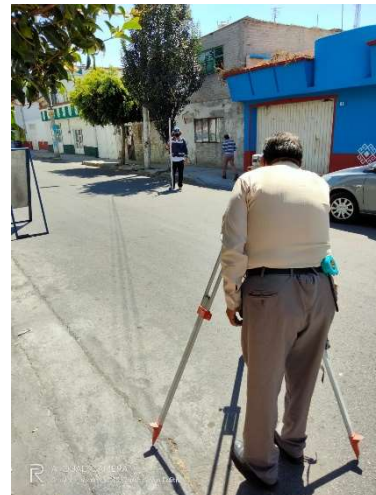
- D) Levantamiento topográfico para cambio de tuberías en línea general de drenaje

Apoyo en levantamiento topográfico en diferentes puntos del municipio con ayuda de ingenieros, con el fin de tener propuestas para el cambio de tubería en red general de drenaje

La línea general de drenaje presenta constantemente fallas en el desahogue de tomas domiciliarias en época de lluvia, los trabajadores reportan que al momento de estar sondeando y haciendo limpieza de drenaje se vuelve difícil la labor ya que se atora el bote o sale con cachos de albañal, lo que se llega a la conclusión de que hay algunos asentamientos y las tuberías están colapsadas e inservibles.

Se toman las medidas y los niveles de las calles con la estación, se proponen nuevas alternativas y se manda el proyecto a la presidenta municipal para que junto con Obras públicas se analice y se llegue a un acuerdo.

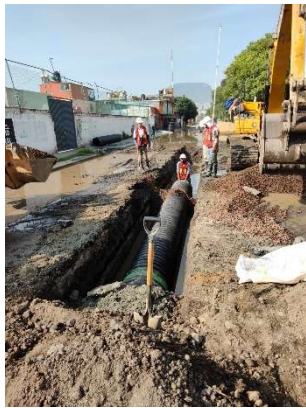
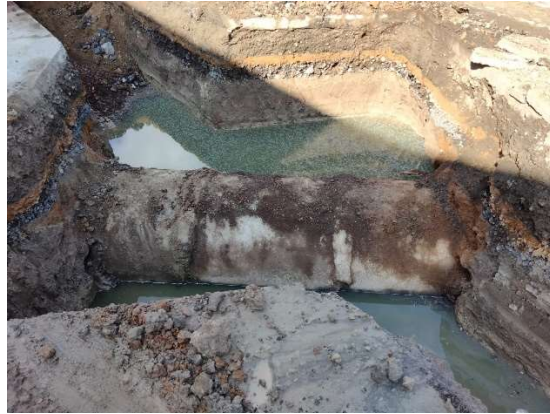
e) Supervisión de obras en cárcamo municipal, cárcamo el saludo y cárcamo tepozán

Supervisión en obras al exterior del cárcamo tepozán, ya que se está haciendo una línea alterna para el uso del cárcamo.

Cárcamo Tepozanes: este cárcamo está ubicado entre los límites del Estado de México y la Ciudad de México, debido a esto, se buscó una nueva alternativa para desahogar los sólidos y líquidos que salen de este, ya que las bombas se encuentran en funcionamiento la mayor parte del día, por lo cual la línea general de drenaje ya no abastece como debe ser, por lo cual se encontró la alternativa que se hiciera una línea solamente para el cárcamo, pero esta debe pasar por el drenaje general de la Ciudad de México, en la parte de las obras en el estado de México ya se concluyeron por lo que las obras por el momento estas pausadas debido al permiso que dará la ciudad de México para hacer obra en la parte faltante, el avance de este proyecto se encuentra en 70%.

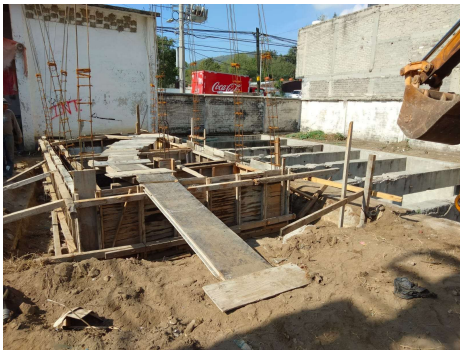
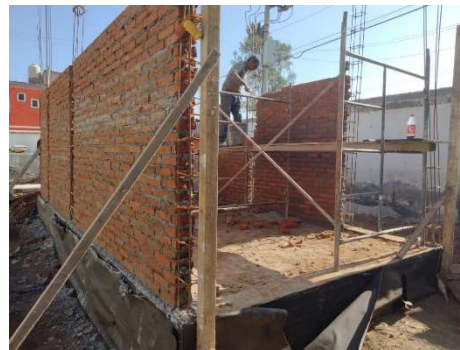
Remodelación de Cárcamo Municipal, construcción de cuarto de maquinas y próximamente lavaderos para el uso de bombas

Cárcamo Municipal: Este cárcamo trabajaba por gravedad ya que al estar en una zona baja y cercana a un canal de aguas negras era más factible su funcionamiento lo que no requería de bombeo ni un cuarto de máquinas en específico, pero con el paso del tiempo ya no daba abasto a la población por lo que se llegó a la conclusión de equiparlo de manera adecuada, con el cuarto de máquinas, tuberías y bombas nuevas, el avance de este proyecto por el momento está en un 20%.

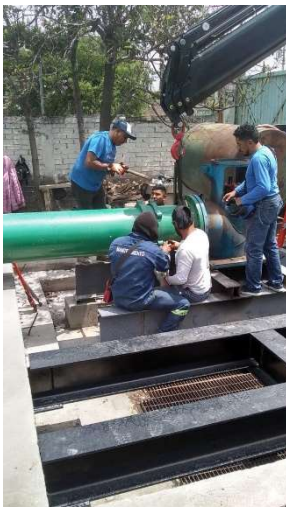
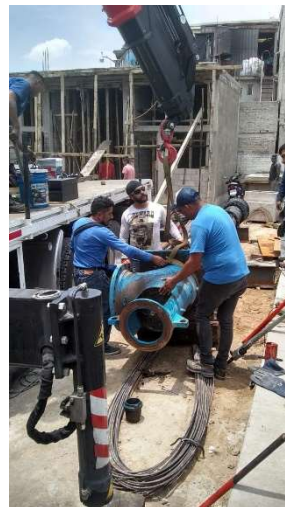
Cárcamo El Salado: Remodelación, construcción de cuarto de maquinas y cambio de bombas, para el uso adecuado de las instalaciones

Cárcamo El Salado: se realiza el cambio, mantenimiento de tuberías y bombas, se reconstruyen rejillas tipo inving, el nuevo proyecto incluye el nuevo cuarto de control junto con el dormitorio del velador ya que en épocas de lluvia se inundaba el cuarto de control lo que ocasionaba que fuera peligroso el manejo de estos aparatos, el avance de este proyecto por el momento está en un 30%.
