INFORME FINAL DE SERVICIO SOCIAL

Taller de Construcción con Tierra (TCT-UAMX)

Proyecto: Desarrollo de materiales y técnicas de construcción de bajo impacto ambiental para el diseño arquitectónico y la conservación del patrimonio edificado: tierra.

Estufa LORENA (prototipo funcional a escala)

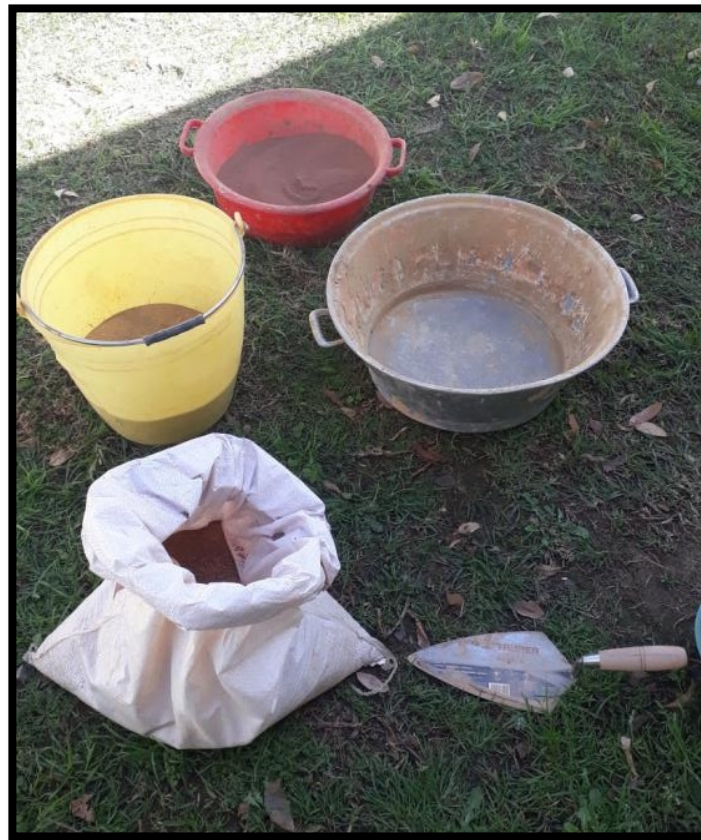
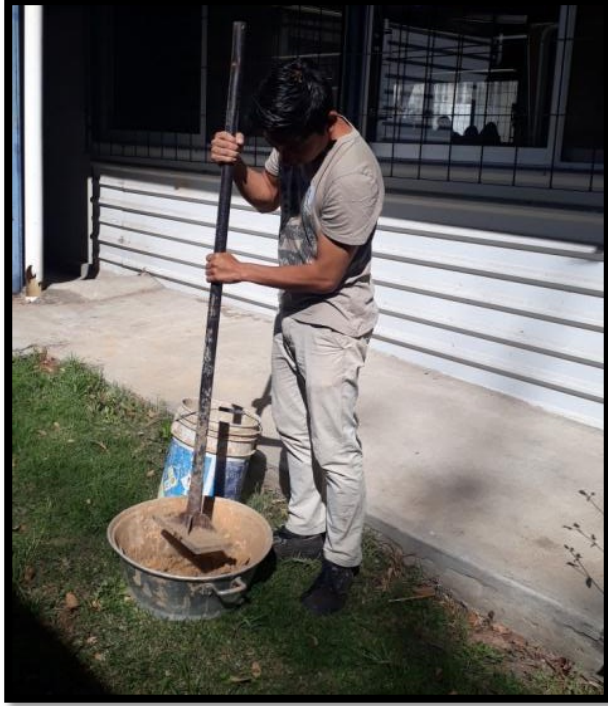
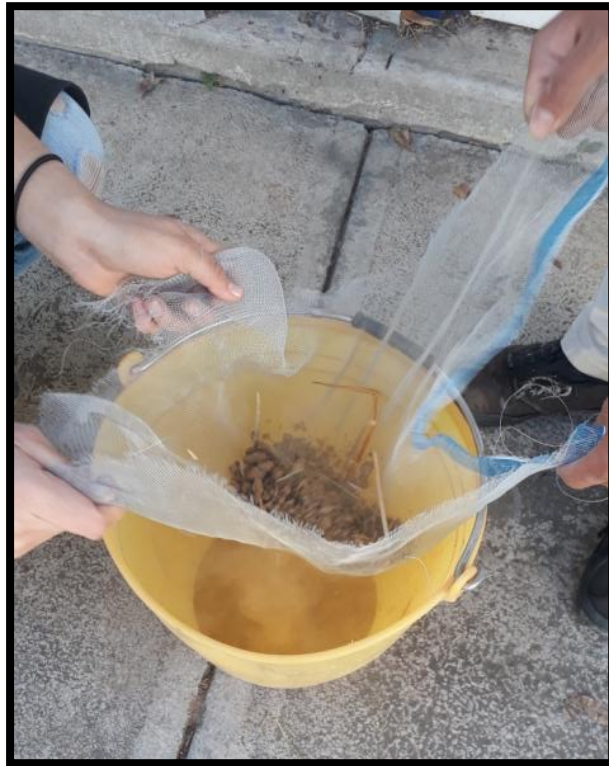
Imagen 6 "Materiales para la mezcla"

Imagen 7 "Aponado de granos gruesos con pisón"

Imagen 8 "Cernido de los materiales"

La herramienta que se utilizó para el cernido del tepetate, arena y Arcilla potásica, fue una maya de gallinero junto con un pisón, que sirvió para romper los granos mas gruesos de los materiales y con esto aprovechar al máximo la cantidad que teníamos a nuestra disposición. (Ver “Imagen 6” e “Imagen 7” e “Imagen 8”)

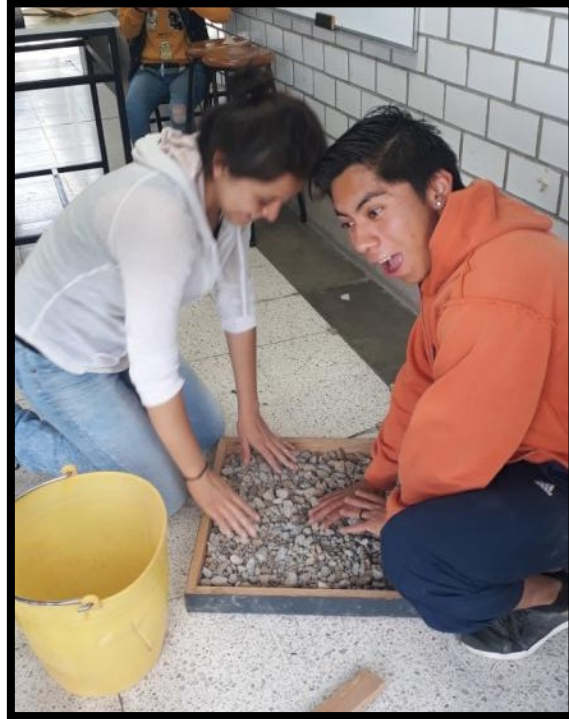
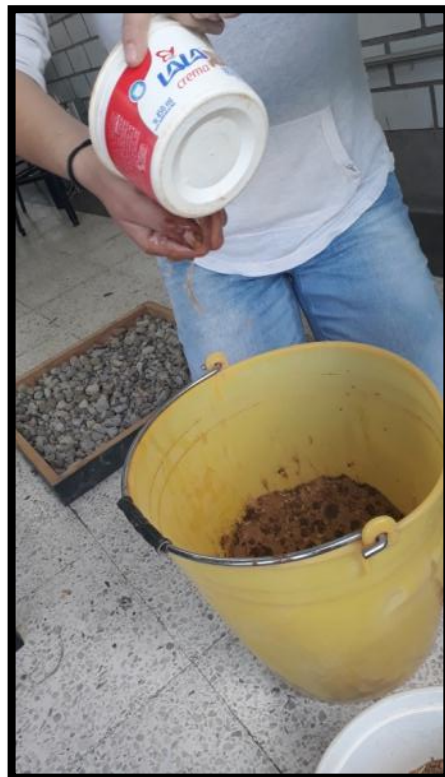
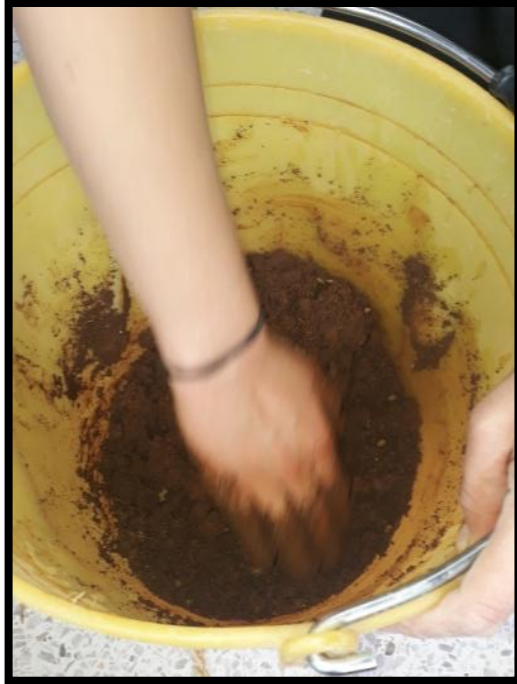
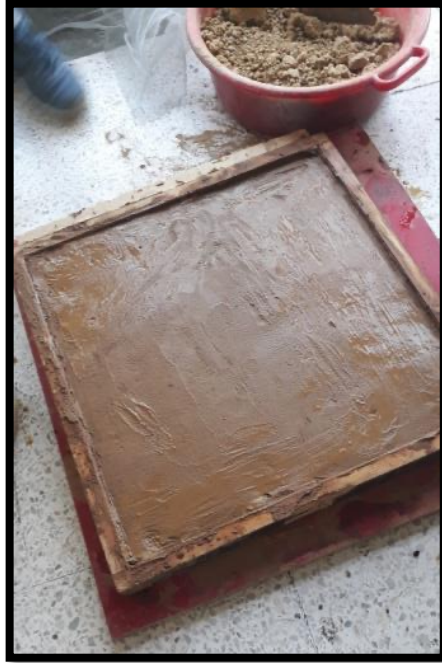
Imagen 9 "Preparación de la cama de grava"

Imagen 10 "Preparación de la primera mezcla"

Imagen 11 Preparación de mezcla para la base"

Imagen 12 "Relleno de la base"

Imagen 13 "Base terminada"

Al tener listos los materiales, se procedió a realizar la base de tierra donde se posicionaría la estufa, pasando a llenar el interior de la base que se nos había proporcionado con grava hasta formar una cama de piedras y posteriormente se vertió mezcla de los materiales previamente mencionados en proporciones de 5:1, cinco de petate y una de arcilla potásica, agregando agua y mezclando todo hasta conseguir una consistencia homogénea. En este caso al no ser una mezcla de grandes dimensiones se utilizó una cubeta para facilitar la manipulación manual de esta y todas las mezclas posteriores. (Ver “Imagen 9”, “Imagen 10”, “Imagen 11”, “Imagen 12” e “Imagen 13”)

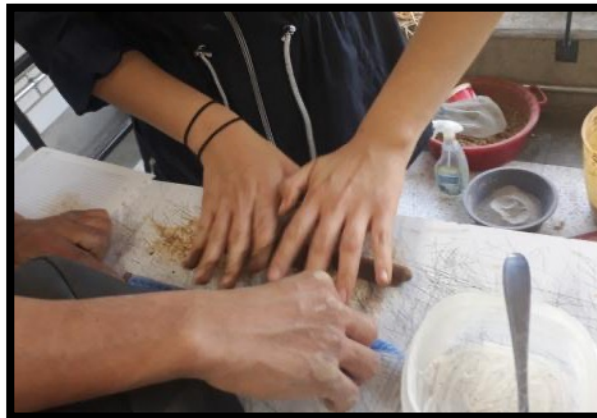
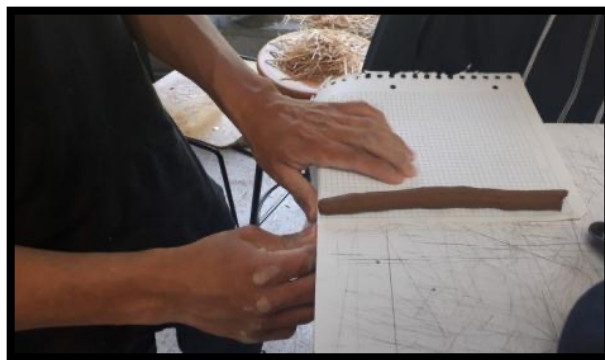
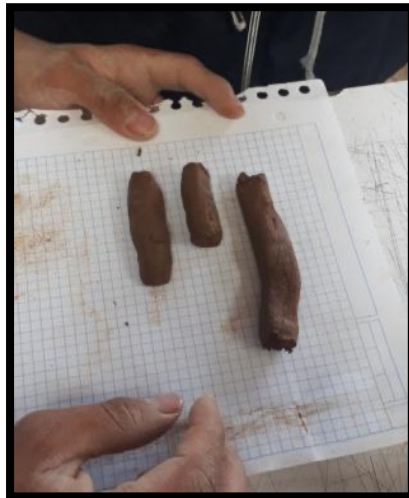
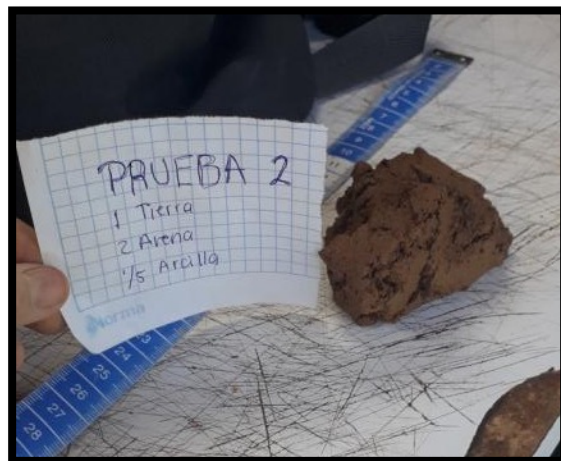
Imagen 14 "Prueba del churro para mezcla principal"

Imagen 15 "Prueba del churro"

Imagen 16 "Búsqueda media de entre 5 y 6 cm"

Imagen 17 "Medición de las muestras"

Imagen 18 "Prueba número 2 con diferentes proporciones"

Para determinar la plasticidad se realizó una pequeña ración con proporciones 1:2:1/5, uno de tepetate, dos de arena, un quinto de arcilla potásica y agua, se realizó la prueba del churro, hasta conseguir que los cortes resultantes estuvieran en un rango de entre 5 y 6 cm, lo cual nos indica una buena plasticidad para hacer cob, por ende, la prueba tuvo que realizarse contables veces para lograr el resultado idóneo y llegar a las proporciones mencionadas con anterioridad.

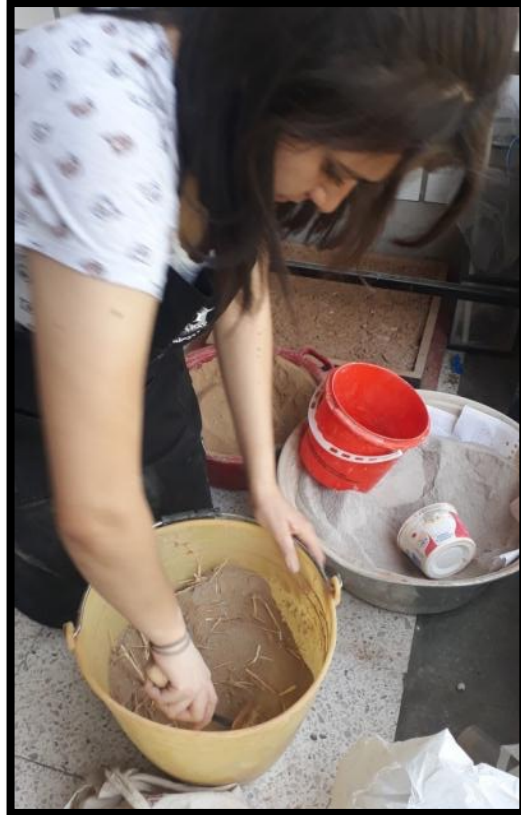
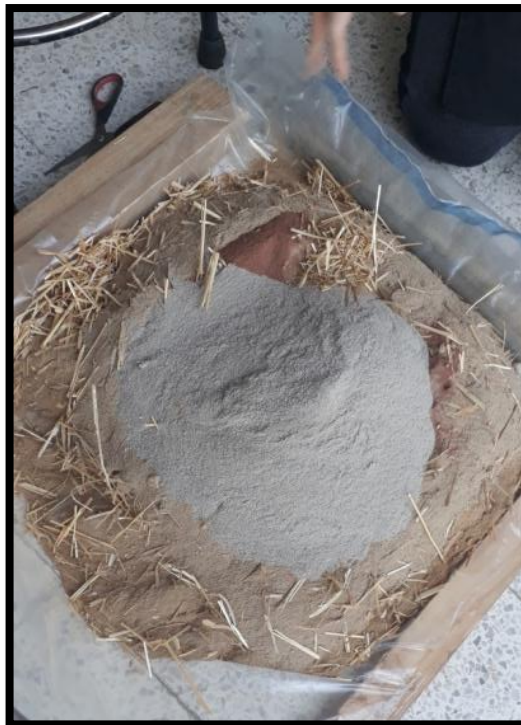
Imagen 19 "Agregado de paja para un mejor aglutinamiento"

Imagen 20 "Mezcla de los materiales"

Una vez encontrada la proporción ideal de los materiales, paso a hacerse la mezcla agregando paja y baba de nopal para ayudar a una mayor estabilización. (Ver “Imagen 14”, “Imagen 15”, “Imagen 16”, “Imagen 16”, “Imagen 17”, “Imagen 18 “Imagen 19” e “Imagen 20”)

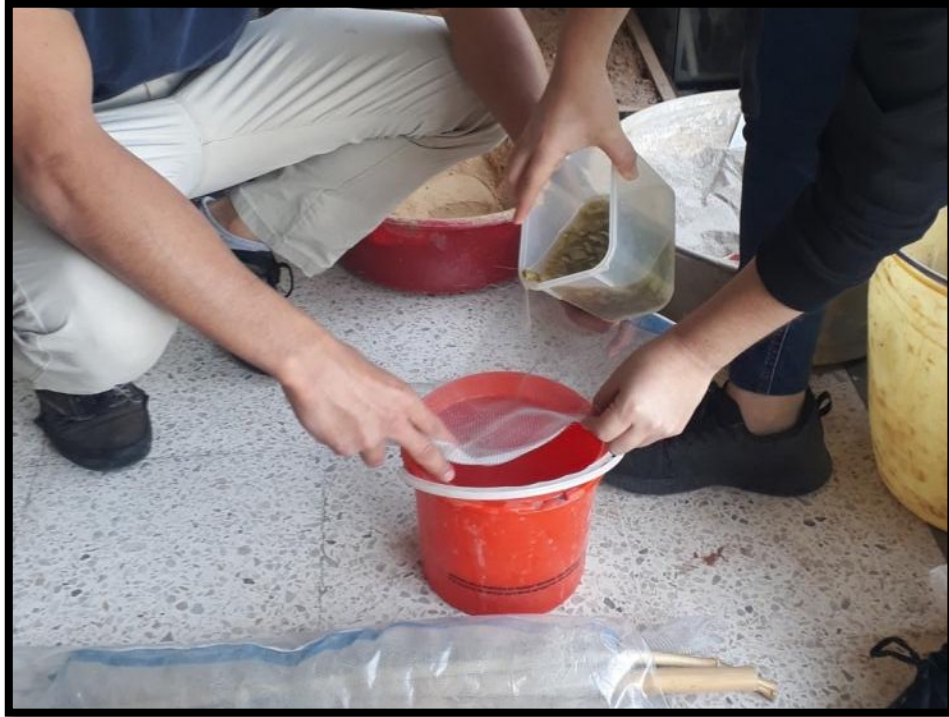
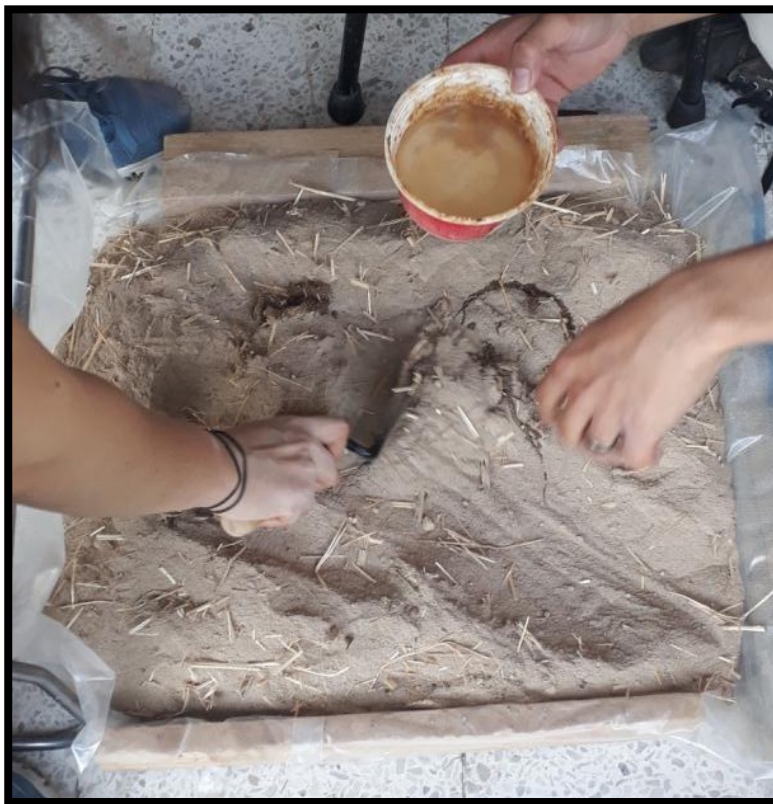
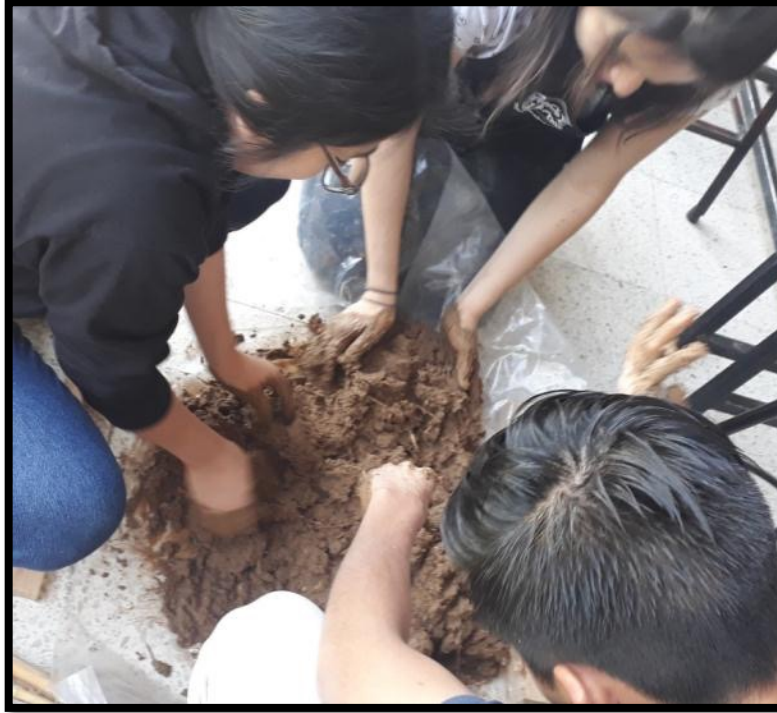
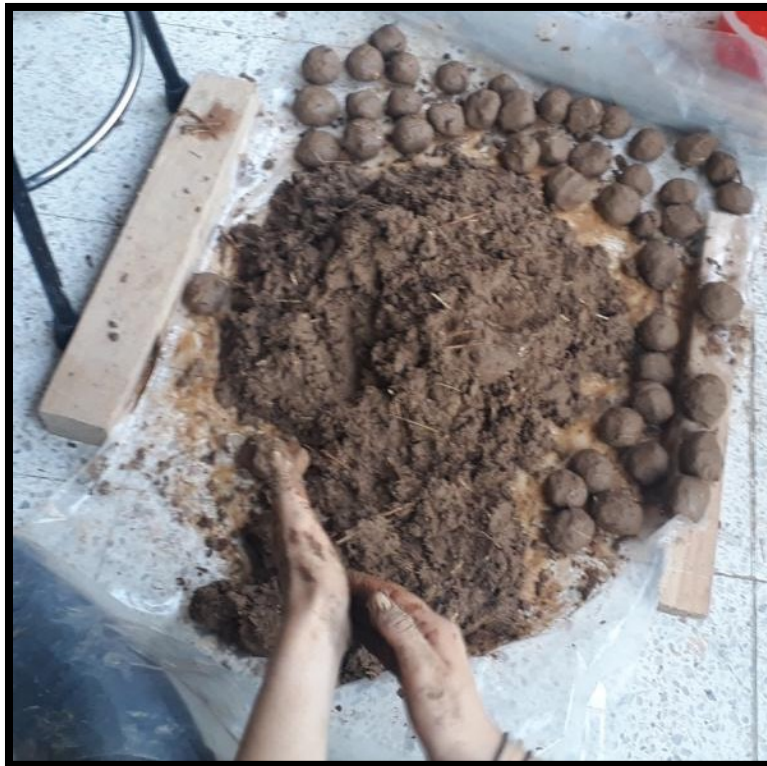
Imagen 21 "Filtrado de baba de nopal para la mezcla"

Imagen 22 "Mezcla y agregado de agua"

Imagen 23 "Revoltura"

Imagen 24 "Fabricación del COB"

A continuación, se realizó la mezcla principal que serviría para lograr hacer las bolitas de tierra (cob) para, enseguida, ir modelando la forma de la estufa LORENA, se agrego baba de nopal como aglutinante para mejorar la mezcla. (Ver “Imagen 21”, “Imagen 22”, “Imagen 23” e “Imagen 24”)

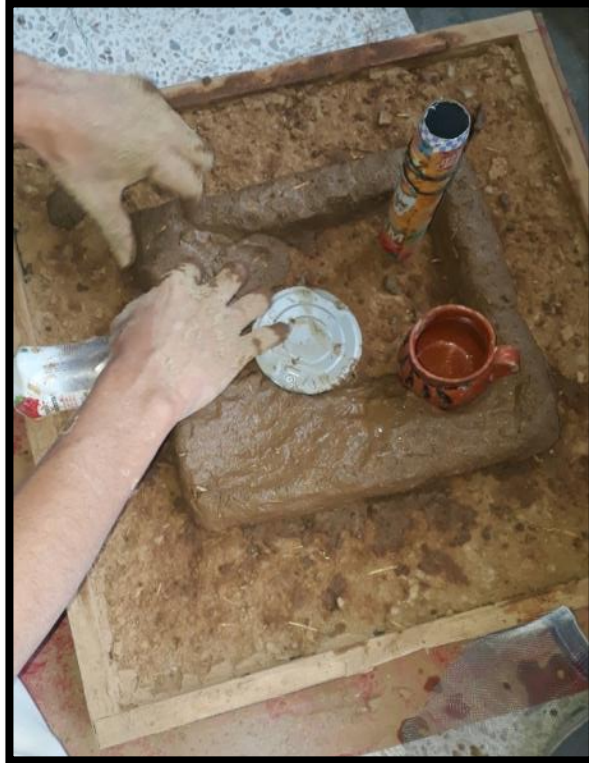
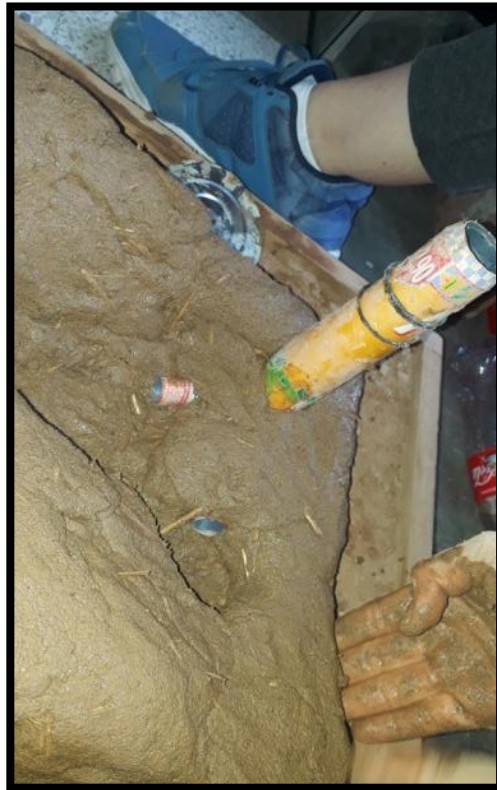
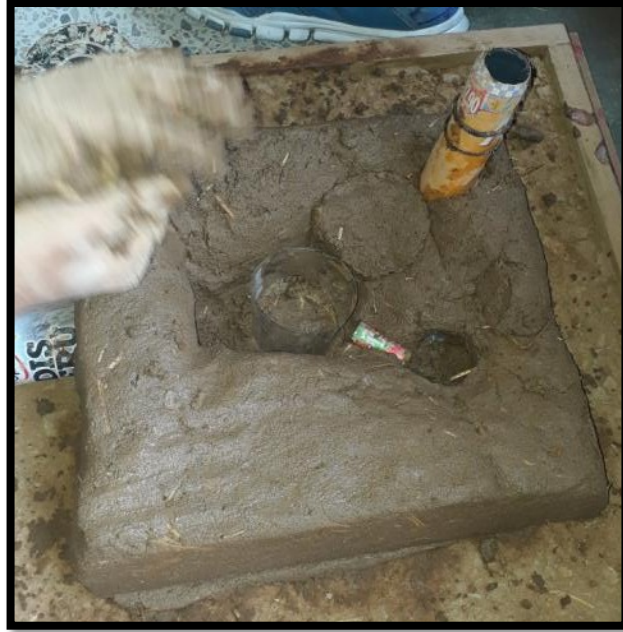
Imagen 25 "Inicio de la estufa y colocación de los conductos"

Imagen 26 " La cimbra de los tubos fue echa con latas recicladas"

Imagen 27 "Molde interno de la cámara principal"

Se dejan libres los huecos para la cámara principal, la cámara secundaria y la chimenea. Dentro se dejan conductos libres para que conecten cada una de las cámaras con la chimenea. (Ver “Imagen 25”, “Imagen 26” e “Imagen 27”)

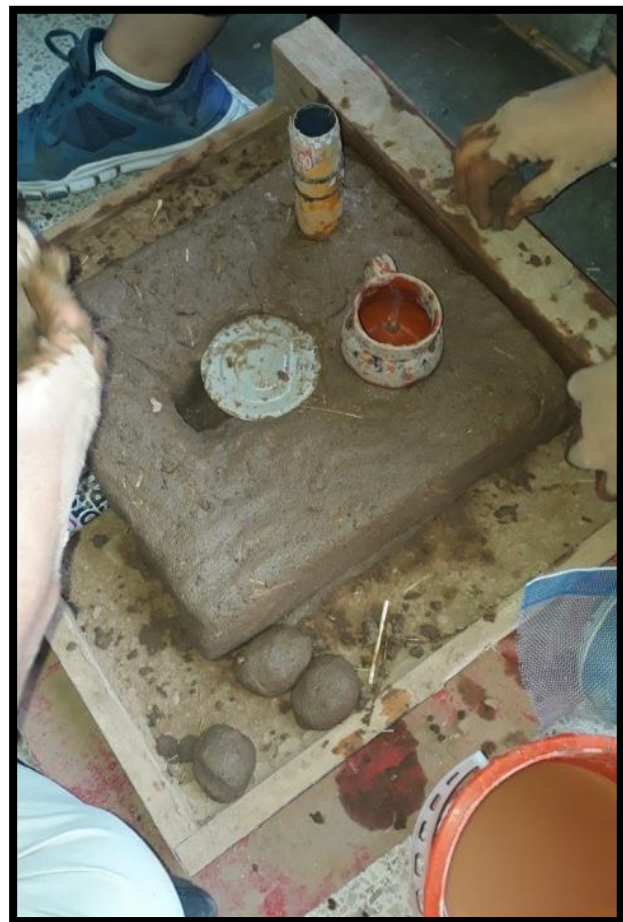
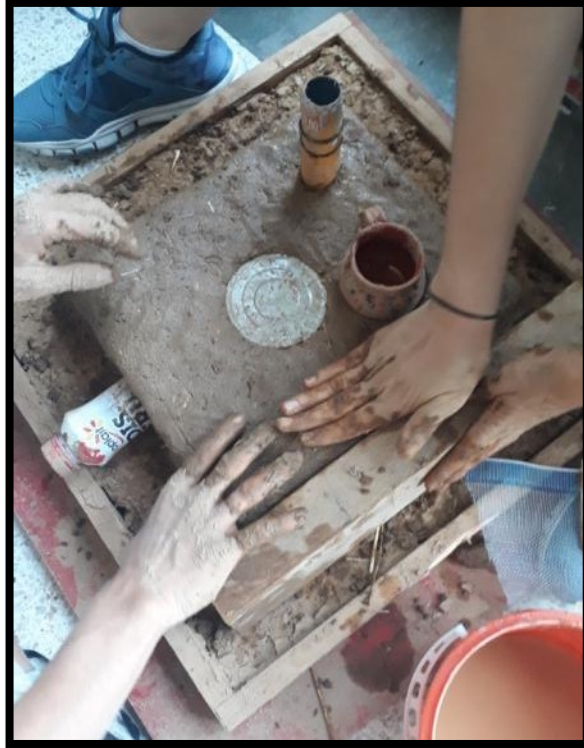
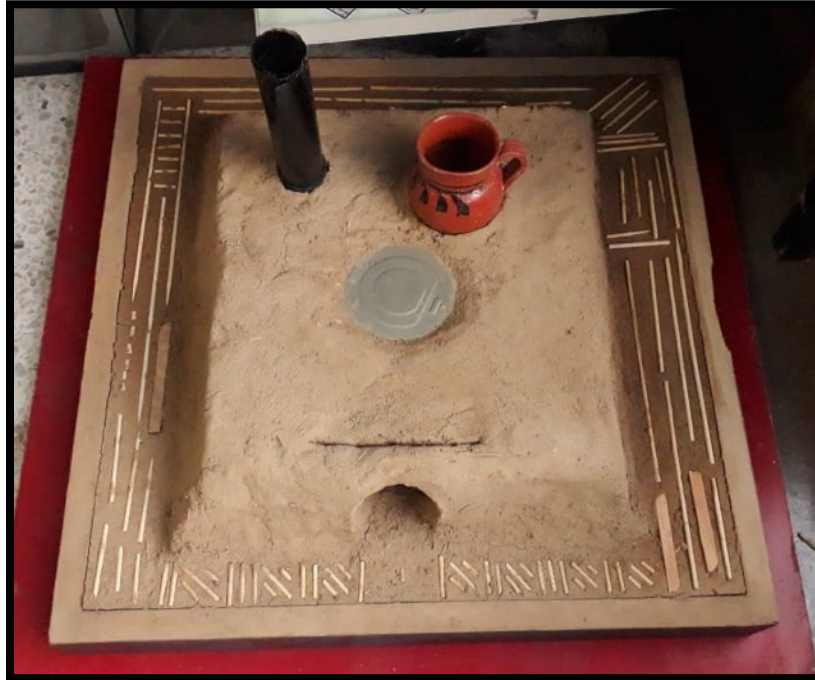
Imagen 28 "Se coloca el tarro para agua y la tapa de atún representando el comal principal"

Imagen 29 "Se pone una botella como cimbra y se aplanan con las manos"

Imagen 30 "Se adorna el contorno con palitos de madera reciclados"

Imagen 31 "Estufa terminada"

Una vez que los huecos y los túneles fueron terminados y delimitados, se procedió a hacer el termino y acabado de la estufa. Se agrego el regulador de temperatura y cerradura de la cámara principal para evitar salida de calor y gases hacia el exterior de la entrada de leña. Se agregaron terminados como adorno hechos con palitos de madera. (Ver “Imagen 28” e “Imagen 29”, “Imagen 30” e “Imagen 31”)

Al probar la estufa, se tuvo el inconveniente de que la escala no permitía la entrada de mucha leña, lo que provocó que no se pudiera introducir una gran cantidad y que el oxígeno no corriera de manera idónea, a pesar de esto, la estufa funcionó bien y se logró calentar un poco de agua y cocer una tortilla.

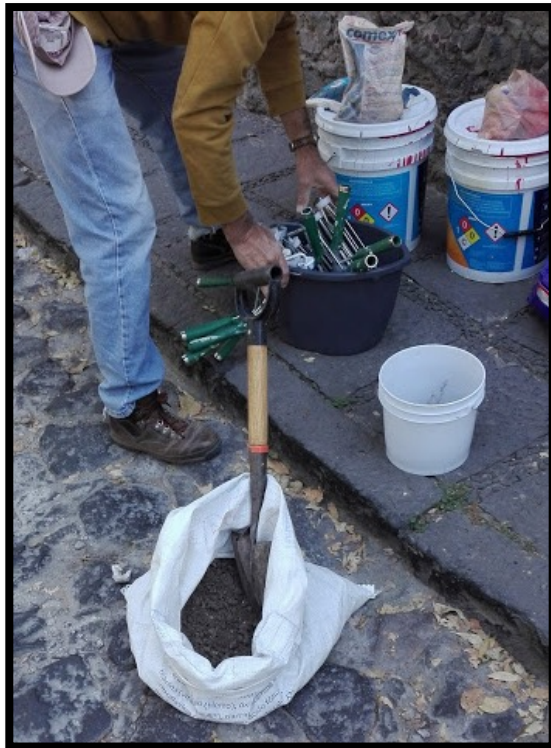
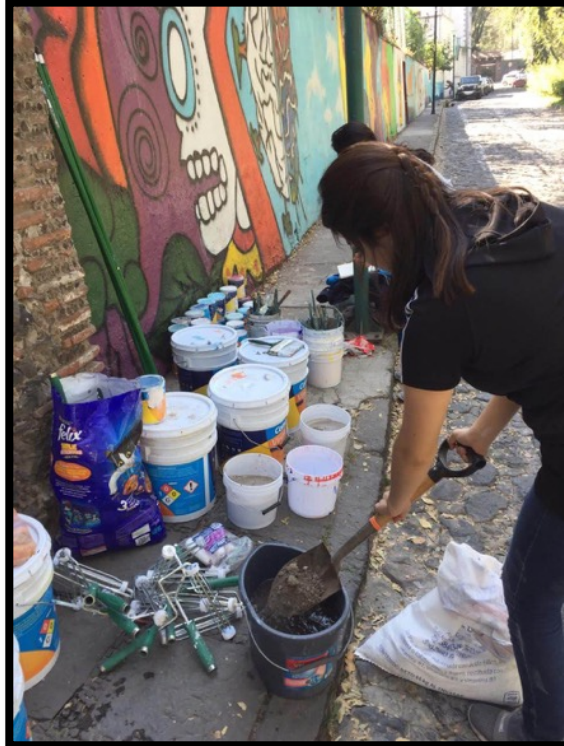
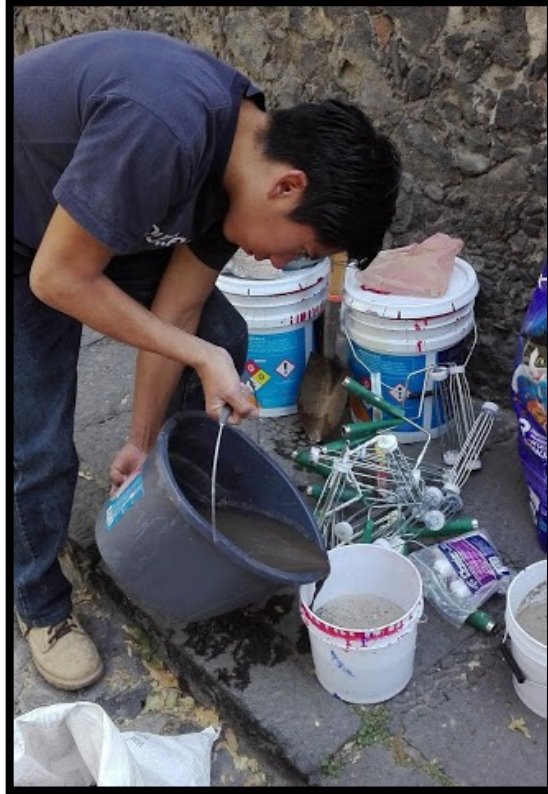
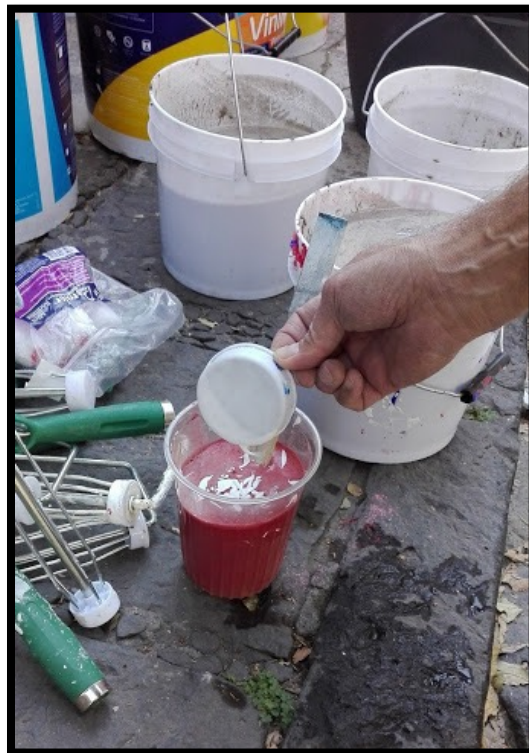
Imagen 34 "Separación de tierra obtenida"

Imagen 35 "Ariadna Separación de tierra obtenida"

Imagen 36 "Ariadna Separación de tierra obtenida"

Imagen 37 "Separación de agua arcillosa a otro recipiente"

Imagen 38 "Adición del colorante y prueba de los hilos"

La tierra se localizó con los parámetros de eliminación de materia vegetal de la misma y de carácter arenoso para encontrar arcilla en ella y así poder separar sus componentes por medio de la sedimentación. (Ver “Imagen 34”)

El proceso de separar la arcilla empezó vaciando tierra en una cubeta y esperando 7 segundos para que la arcilla se encontrara flotando en el agua y el resto de los materiales se hundieran en lo profundo de la cubeta. (Ver “Imagen 35”)

El segundo paso es separar completamente los dos componentes vaciando con cuidado toda el agua posible de la superficie de la cubeta a otro recipiente hasta poder apreciar los materiales del fondo.

Una vez revueltos los materiales necesarios se busca una consistencia donde al sumergir algún elemento en el agua, al sacarlo genere hilos de agua haciendo clara la presencia de arcilla. (Ver “Imagen 36”)

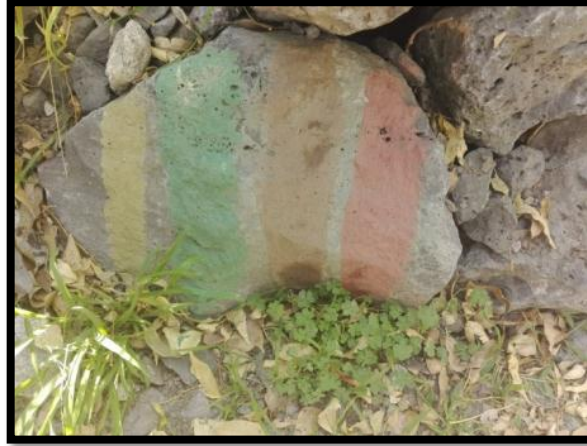
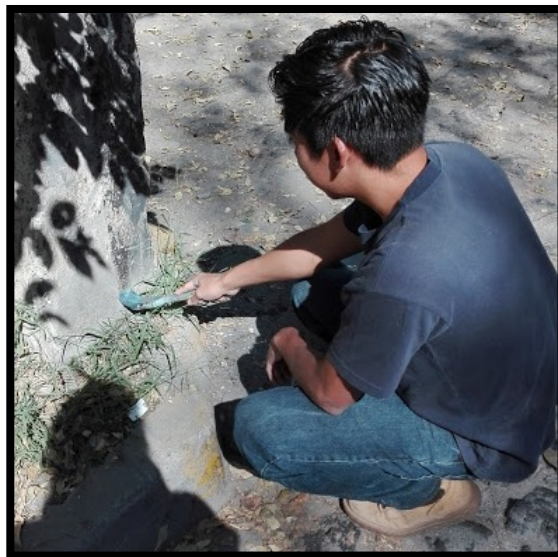
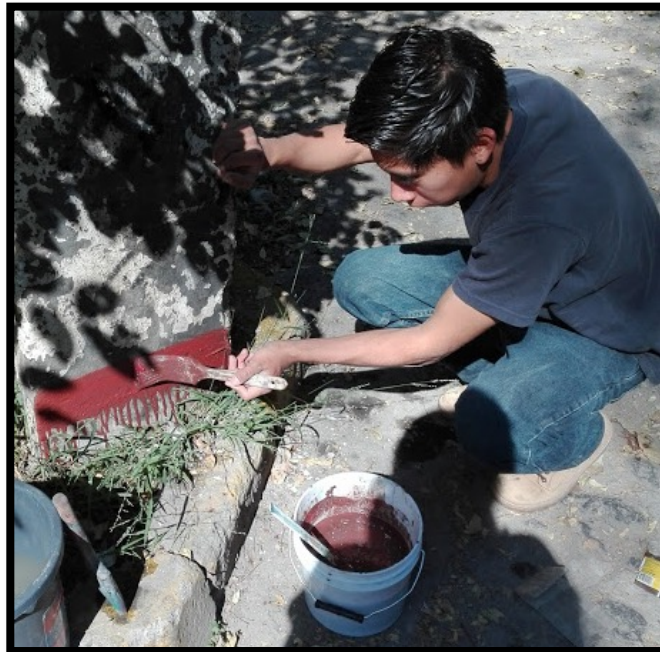
Imagen 39 "Pruebas de color 1"

Imagen 41 "Prueba número 2"

Imagen 45 "Prueba 3"

Una vez alcanzada la mezcla idónea se comenzó a realizar una prueba sobre una piedra para observar el cambio de color que sufría la pintura al secarse y hacer los ajustes necesarios para que los colores quedaran lo mejor posible. (Ver “Imagen 37”, “Imagen 38”, “Imagen 39” e “Imagen 40”)

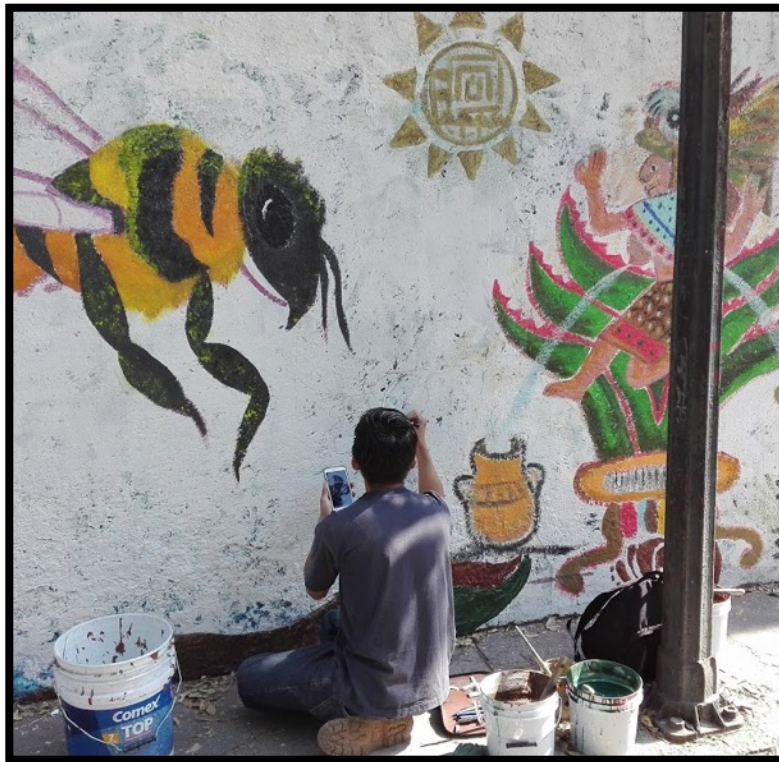
Imagen 46 "Dr. Luis Fernando Guerrero Baca haciendo la muestra de como hacer el retoque a los murales"

Al usar pigmentos no pudimos disponer de una gran cantidad de colores, pero funcionaron de manera muy eficiente para poder retocar algunos de los murales que se encontraban ya pintados pero deteriorados por el paso del tiempo. (Ver “Imagen 41”, “Imagen 42”, “Imagen 43”, “Imagen 44”, “Imagen 45”, “Imagen 46” e “Imagen 47”)
