INFORME FINAL DEL SERVICIO SOCIAL

RootStudio

Proyecto: Desarrollo y construcción de proyectos de arquitectura social en el Estado de Oaxaca.

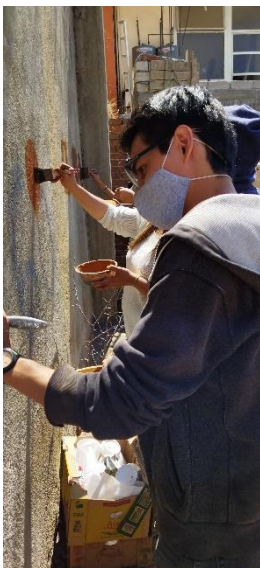
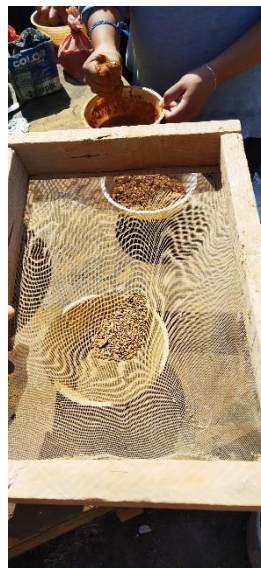
Figura 1. Proceso para preparar pintura de tierra sin cal para paredes exteriores. *(Carla Rivera, 2022).*

Para la preparación de una cubeta de 19 litros de pintura de tierra para exteriores se necesita lo siguiente:

- Dos cucharadas de albañil de ceniza. Esta funciona para estabilizar la mezcla.
- Tres galones de tierra arcillosa ya diluida en agua.
- Abono fresco de vaca. Ayuda a la adherencia de la mezcla.
- Un kilo de leche en polvo. Brinda adherencia a la mezcla.
- Sellador de agua de arroz. La aplicación de este sellador se debe de realizar cada seis meses o antes de la temporada de lluvias, para evitar que el agua deslave la tierra.

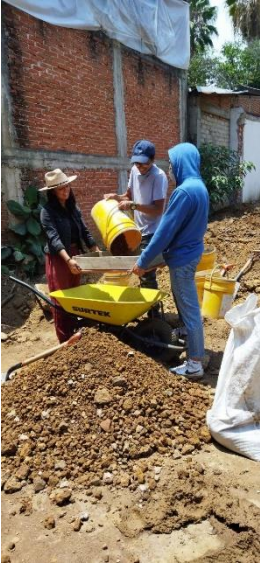
Figura 2. Proceso en el cual se cernía tierra para su uso en aplanado de fachada exterior. *(Carla Rivera, 2022).*

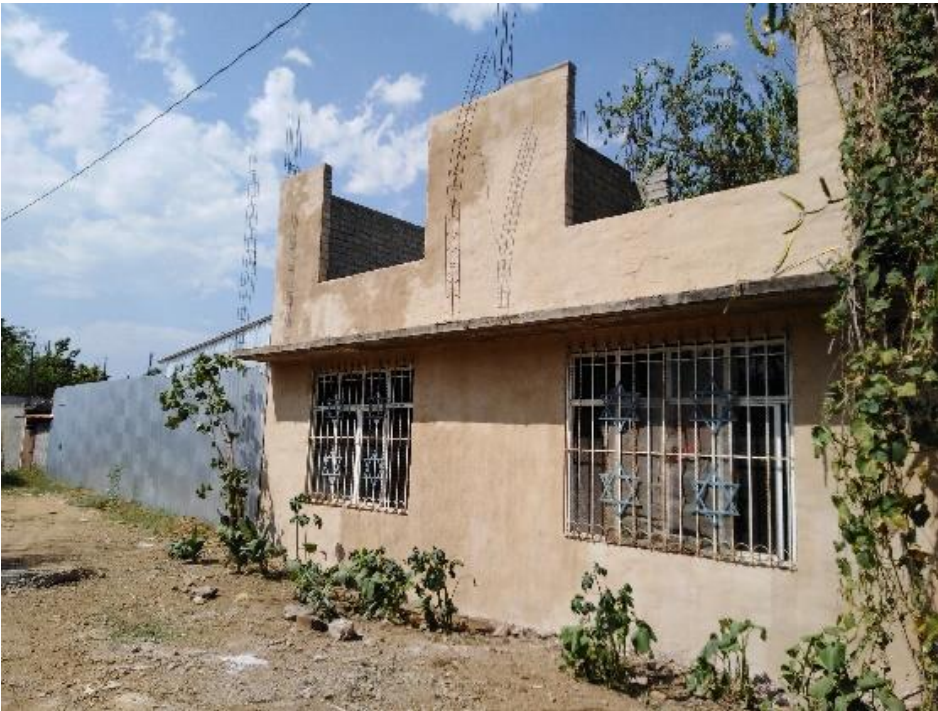
Figura 3. Finalización del aplanado de fachada exterior con tierra *(Autoría propia, 2022).*

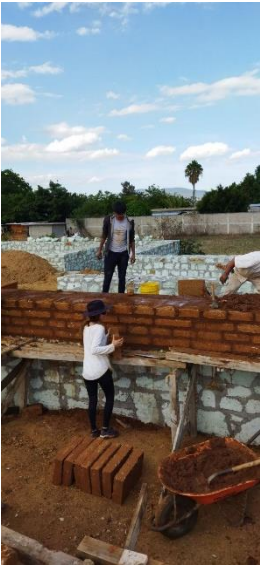
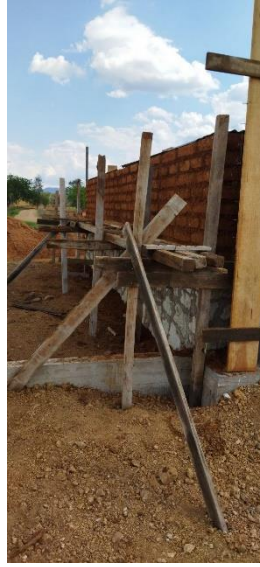
Figura 4. *Proceso de colocación de los bloques de adobe para los muros que serán de la capilla para la comunidad de La Raya Zimatlán. (Carla Rivera, 2022).*

La segunda vez que asistimos a este terreno fue para levantar los muros de la capilla, para esto nos llevaron a los del servicio social, así como a varios maestros de obra que nos fueron ayudando junto con la Arq. Scarleth Samaniego y el Arq. Kenly García, nos explicaron cómo ir poniendo las hiladas de adobe, para trabajar más rápido nosotros les fuimos acarreado los bloques de adobe, así como el agua para humedecer los bloques y también acarreamos carretillas con mezcla para ir pegando los bloques, también en ocasiones los chicos de servicio social fuimos pegando los bloques de adobe para trabajar más rápido (figura 4). Los bloques de adobe los hicieron tres chicos de servicio social, lamentablemente yo aún no había llegado a Oaxaca cuando se realizó esa actividad.

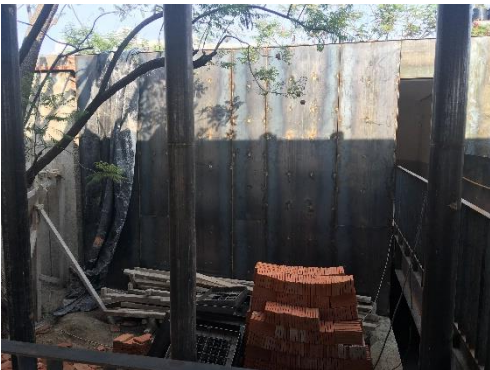
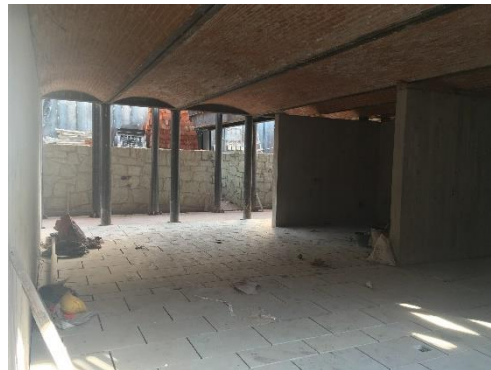
Figura 5. *Reporte Fotográfico del avance que tenían en ese momento del Centro Expositor Gastronómico (autoría propia, 2022).*

Primero nos llevaron al lugar donde se estaba realizando la obra para hacer un reporte fotográfico y también conocer más a fondo el proyecto (figura 6), después de esta visita lo que se nos solicitó fue el apoyar en las correcciones que fueran surgiendo en los planos de estado actual, fábricas, deterioros, liberaciones, integraciones de restauración e integraciones contemporáneo, estos planos primero los revisaba el Arq. Gerardo Agudo quien era el responsable del proyecto, posteriormente asistía a reuniones con personal del INAH e INPAC para su revisión y si surgía alguna otra corrección o modificación el Arq. Gerardo nos explicaba que se tenía que corregir hasta que quedará bien.
