**UNIVERSIDAD AUTÓNOMA METROPOLITANA
UNIDAD XOCHIMILCO**

**División de Ciencias y Artes para el Diseño
MAESTRÍA EN CIENCIAS Y ARTES PARA EL DISEÑO
Sustentabilidad Ambiental**

**“Vulnerabilidad sísmica de vivienda reconstruida ubicada
en un medio de origen lacustre: San Gregorio Atlapulco”**

Ciudad de México, 30 septiembre 2024

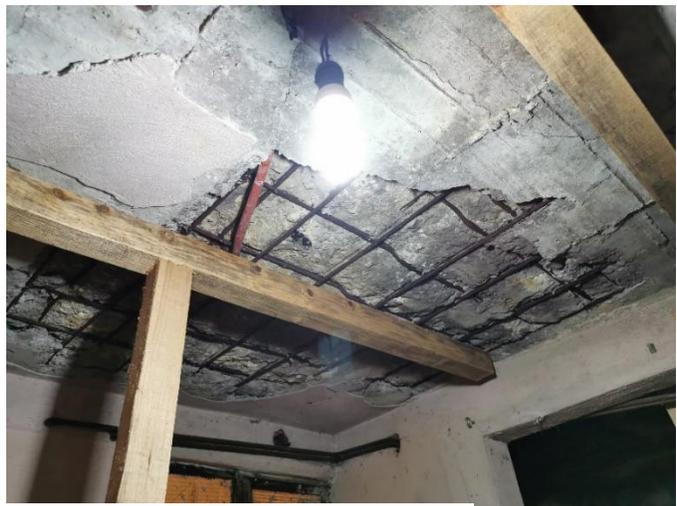
Imagen 25. Desprendimiento de recubrimiento del lecho inferior.

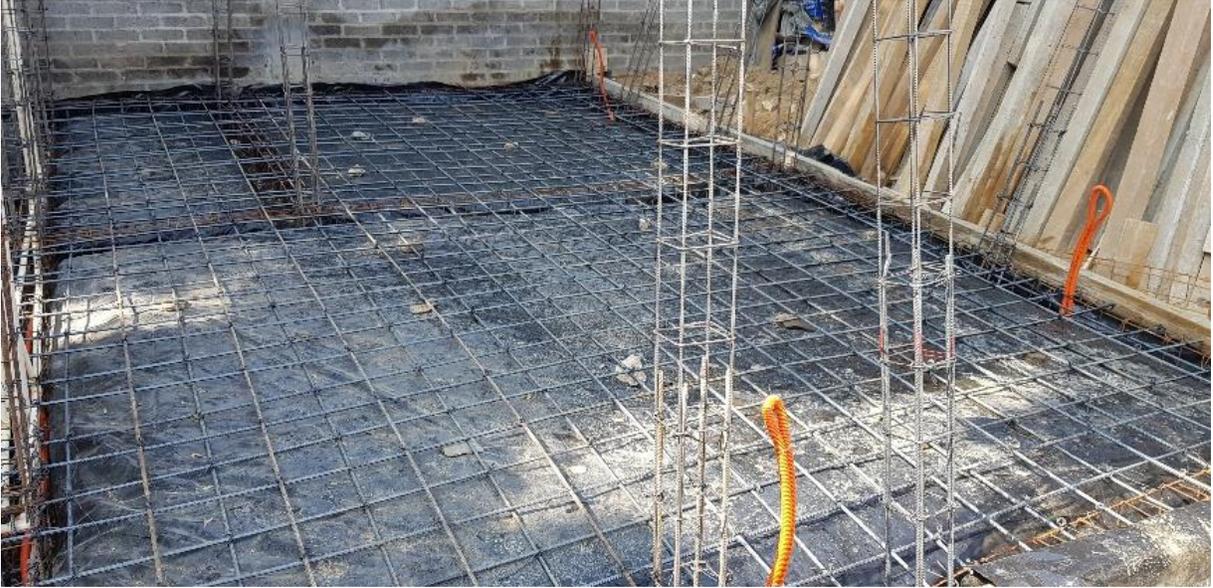
Imagen 34. Armado de losa de cimentación.

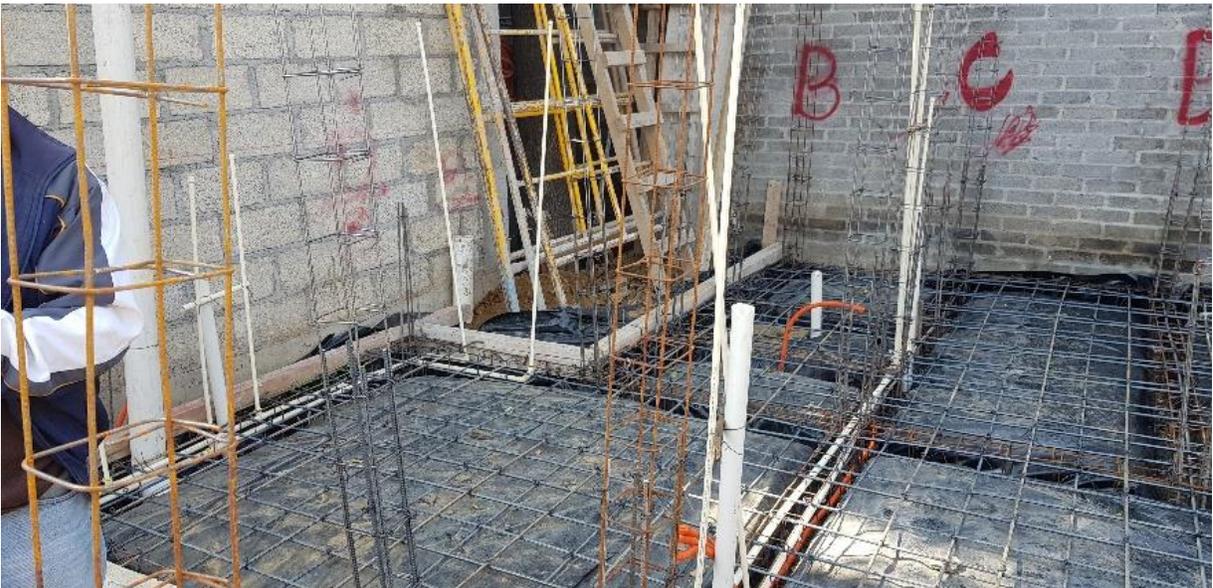
Imagen 35. Armado de losa de cimentación con instalaciones

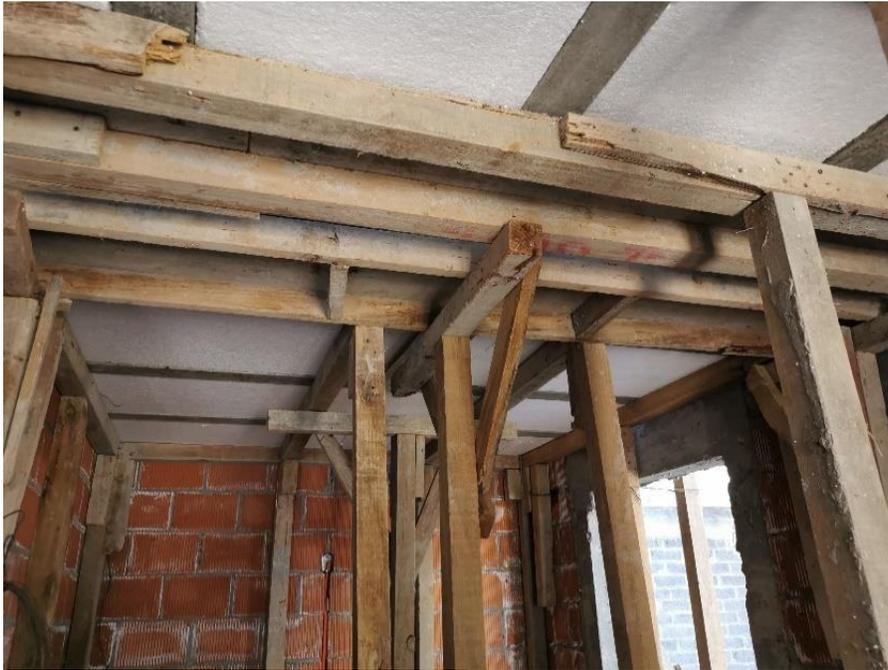
Imagen 37. Cimbra de losa de viga y bovedilla

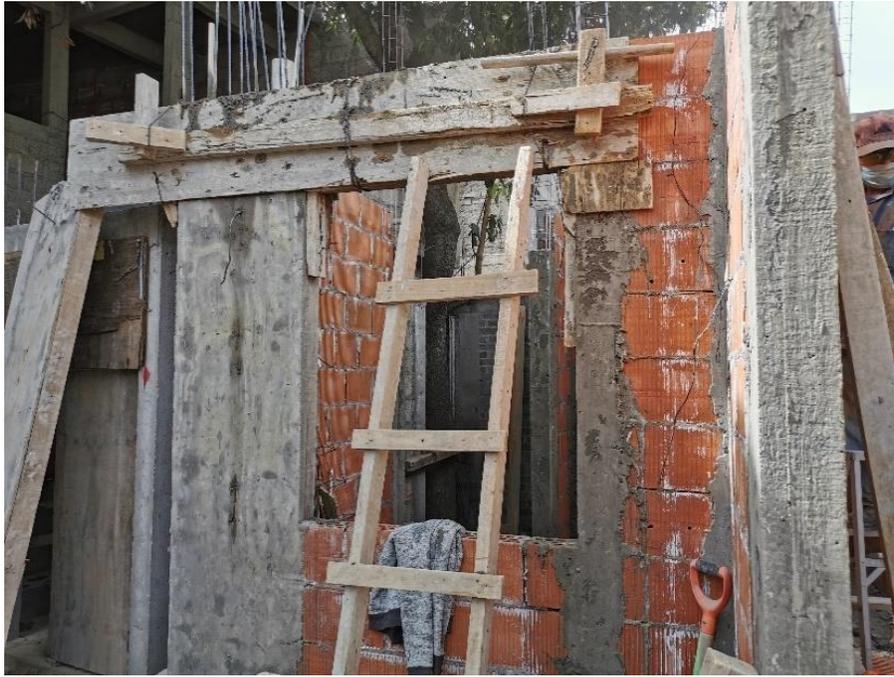
Imagen 38. Confinamiento de vano de ventana

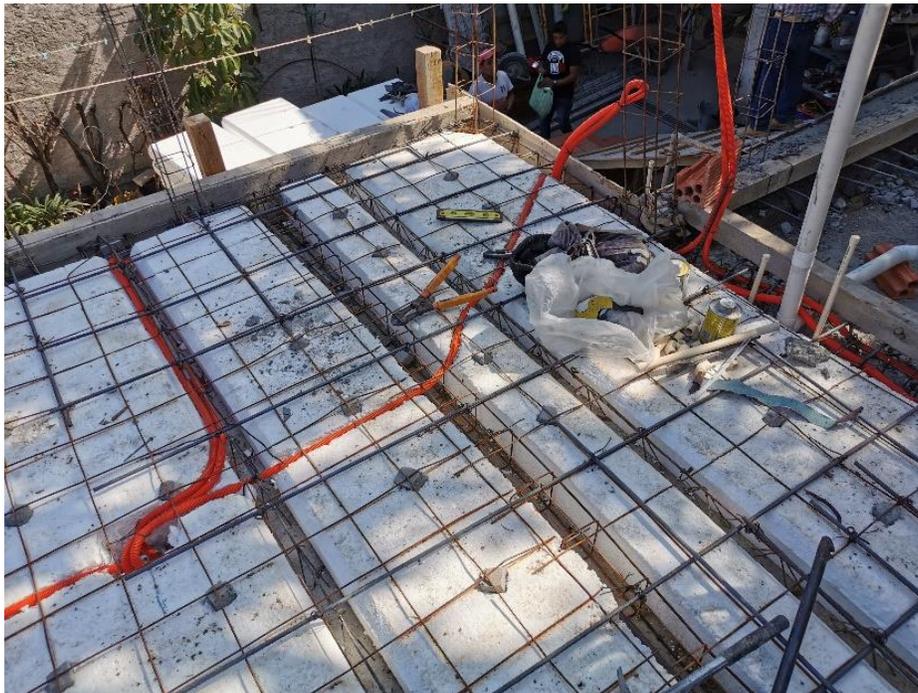
Imagen 39. Losa tapa de vigueta y bovedilla con instalaciones ahogadas

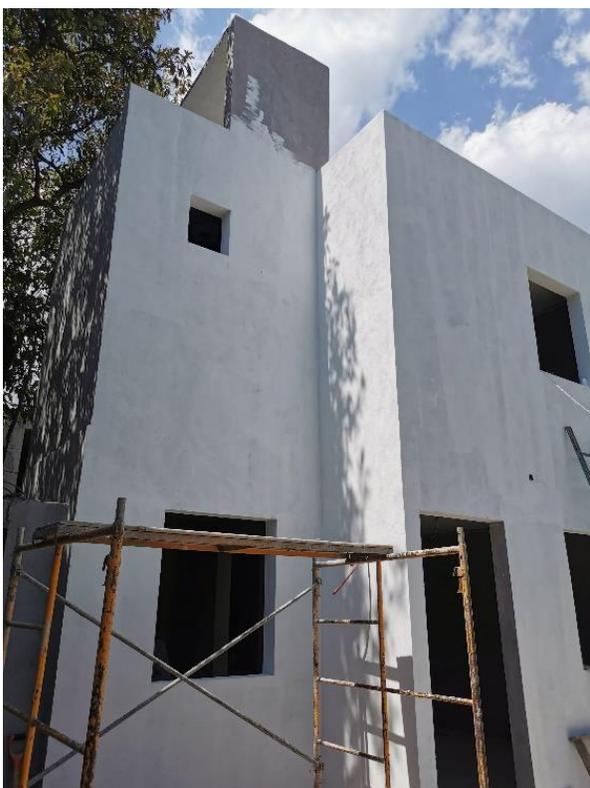
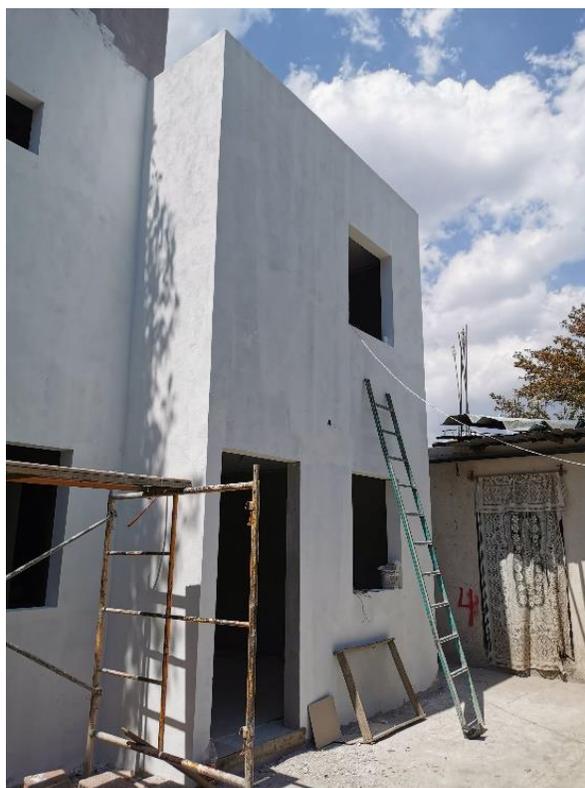
Imagen 40 y 41. Fachada de vivienda semi terminada

Las siguientes observaciones se realizaron en conjunto con la Directora Responsable de Obra, el predio se encontró sin construcción cuando se realizó el primer levantamiento, sólo se encontraban residuos de escombros y la cimentación enterrada de la vivienda demolida, no existe un registro fotográfico por parte de la propietaria que diera evidencia que ahí existía una casa, la propietaria argumentó que elementos de Protección Civil la dictaminaron en peligro de colapso y posteriormente elementos del gobierno demolieron la vivienda dejando en el predio los escombros que la misma propietaria tuvo que retirar con recursos propios. Debido a que la vivienda se encontraba demolida al momento de la visita al predio, no se pudieron determinar que daños presentó la vivienda después del sismo.

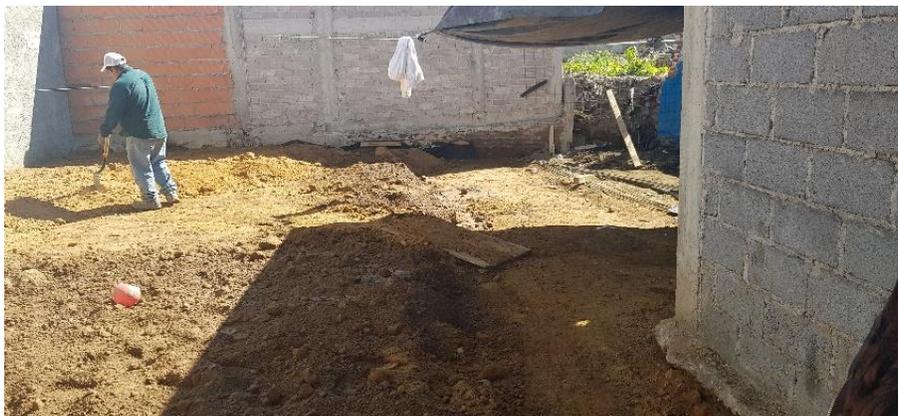
Imagen 42. Mejoramiento de Terreno

Esta vivienda se demolió y existe un dictamen realizado por la figura de binomio que estaba conformada por un geotecnista y un DRO, ellos realizaron este dictamen previo a la demolición de la vivienda. Posterior a la demolición se hizo un mejoramiento de terreno correspondiente con el plano estructural de mejoramiento de terreno con presencia de grieta, dicha decisión fue tomada por la DRO debido que al escarbar para poder colocar las cepas para la contratrabe no se encontraba suelo firme en donde el nivel freático se encontraba a un metro de profundidad y el suelo firme a más de dos metros.

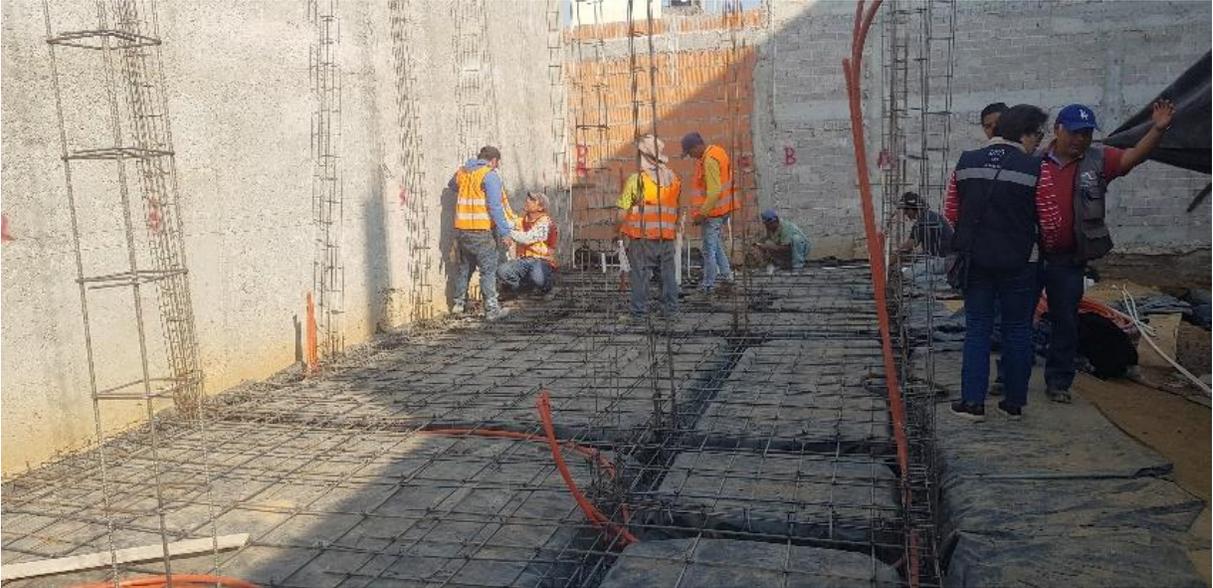
Imagen 43. Armado de losa de cimentación.

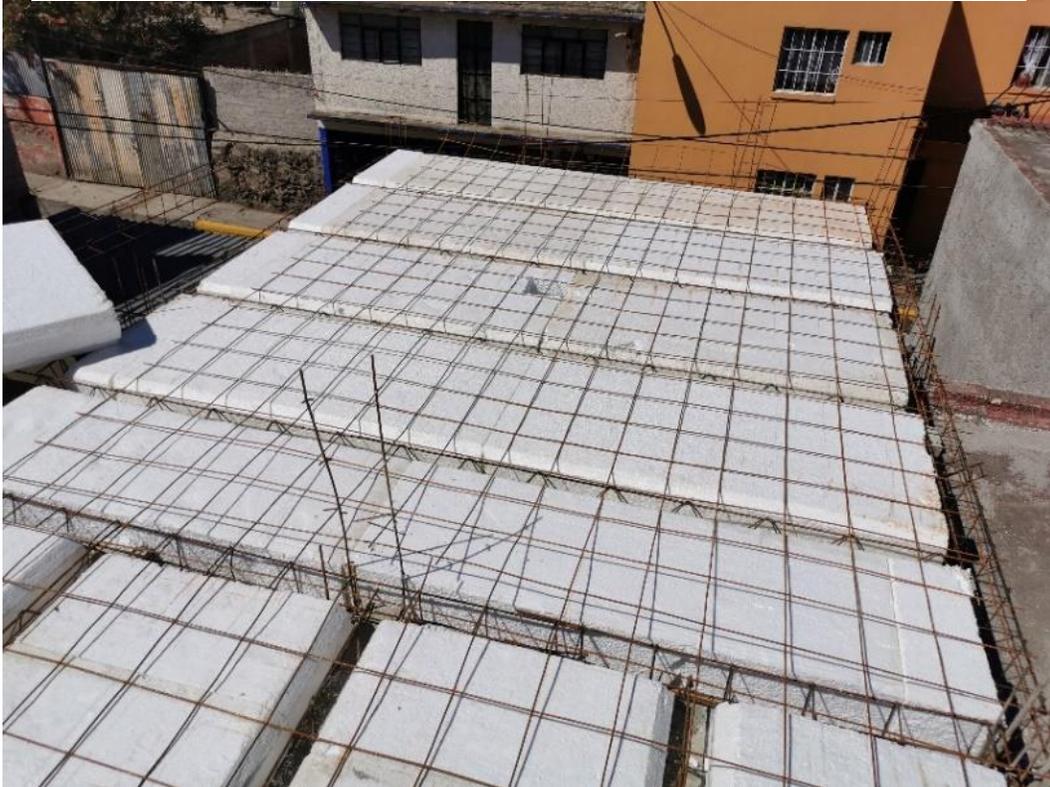
Imagen 44. Losa de azotea de vigueta y bovedilla con malla electro soldada.

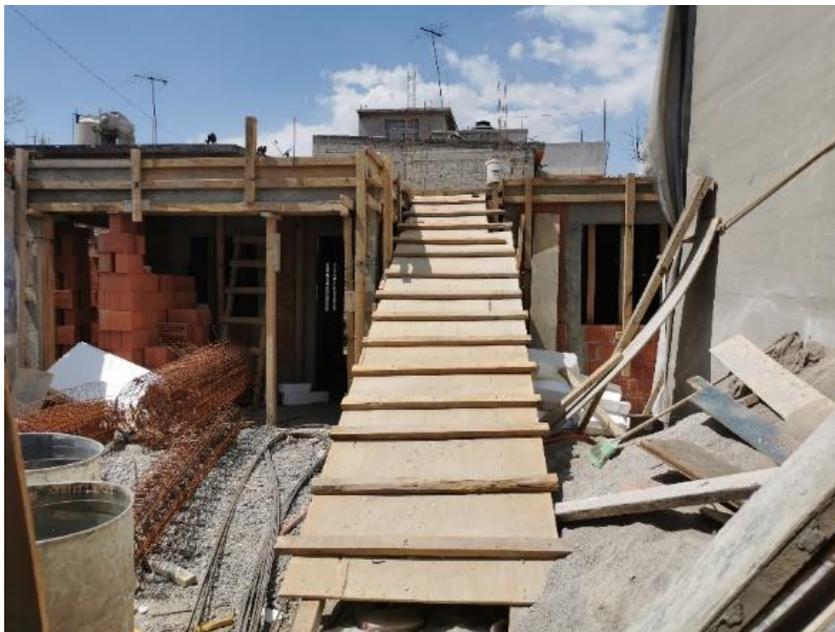
Imagen 52. Proceso constructivo de vivienda reconstruida.

La vivienda presentó daños en trabe intermedia correspondiente a un elemento estructural, se observaron daños en muros por humedad excesiva y exceso de peso en azotea, presencia de macetas de gran tamaño y plantas creciendo de manera silvestre en la azotea, la vivienda es una vivienda de un nivel con dos cuartos continuos.

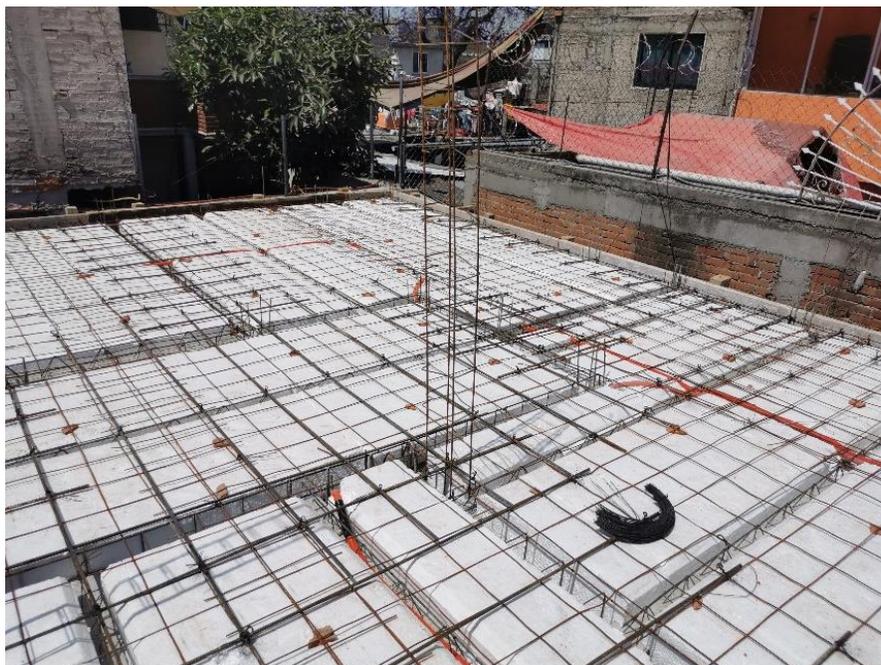
Imagen 53. Losa de azotea de vigueta y bovedilla con malla electro soldada.

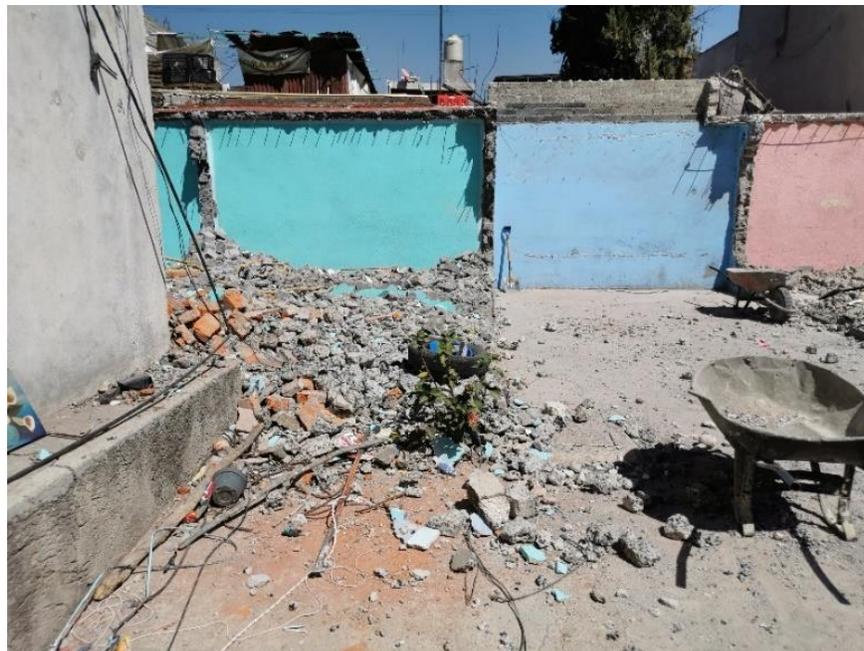
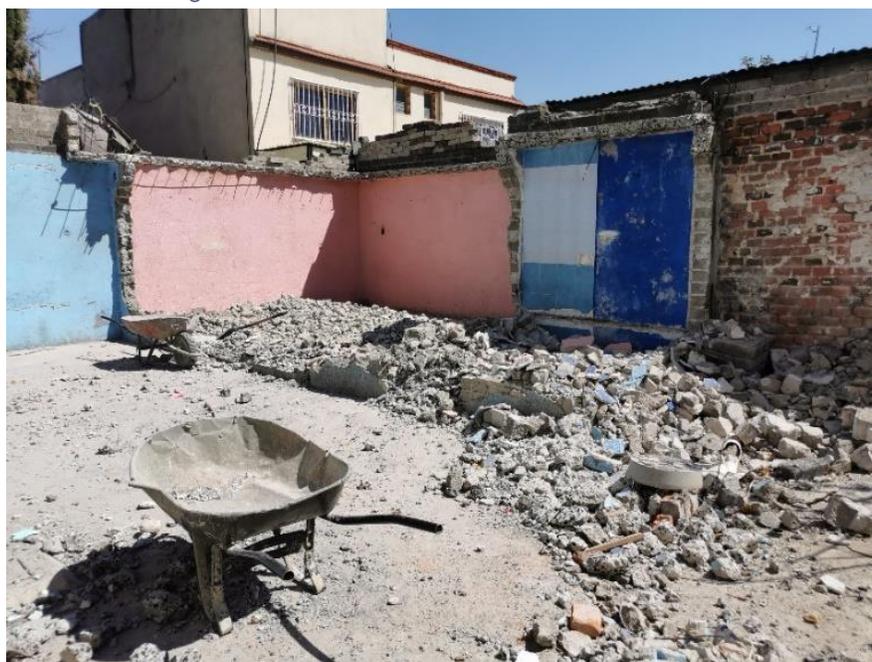
Imagen 54. Proceso de demolición de vivienda.

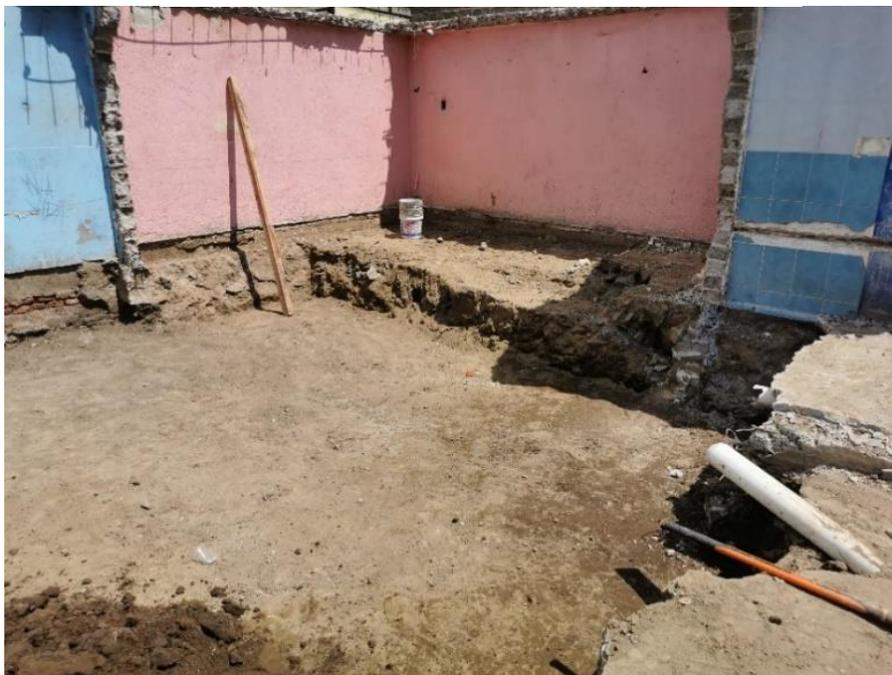
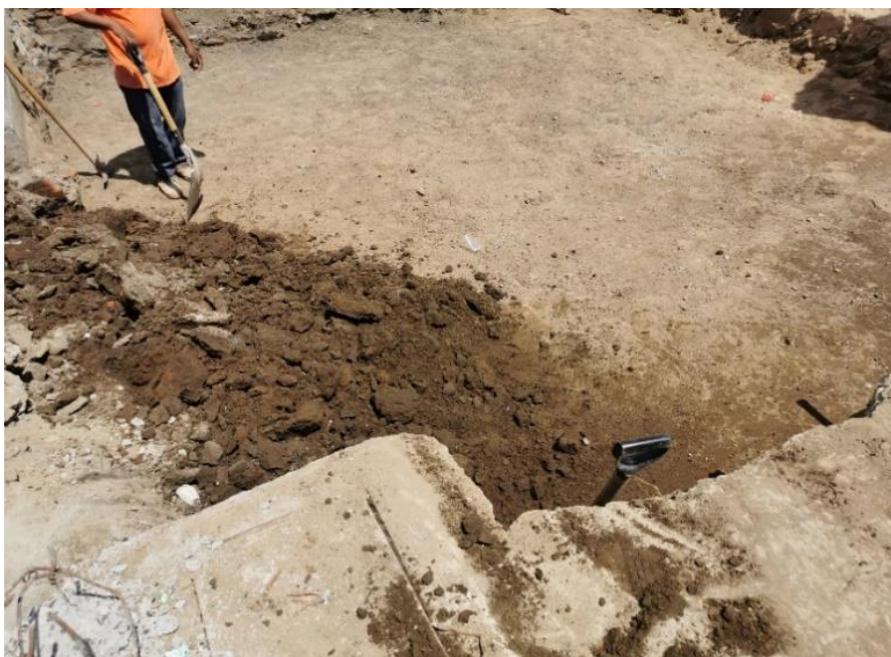
Imagen 56. Proceso de mejoramiento de terreno.

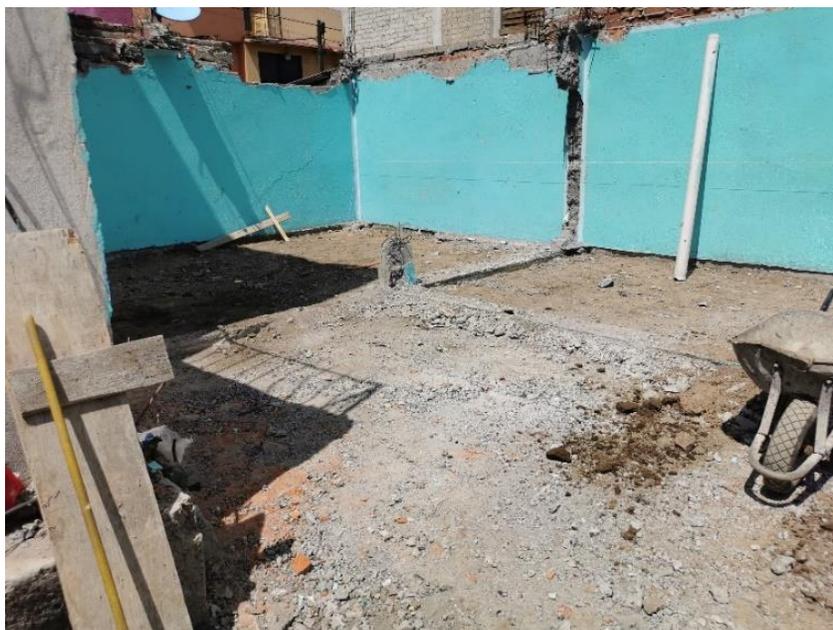
Imagen 58. Proceso de extracción de cimentación existente.

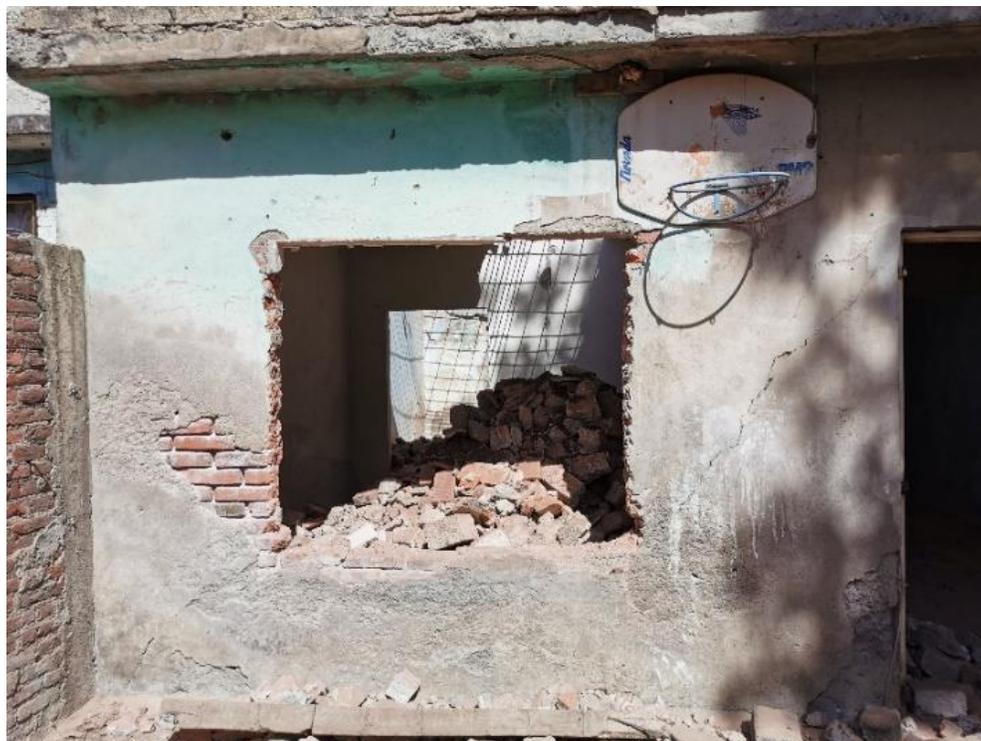
Imagen 61. Proceso de demolición de vivienda.

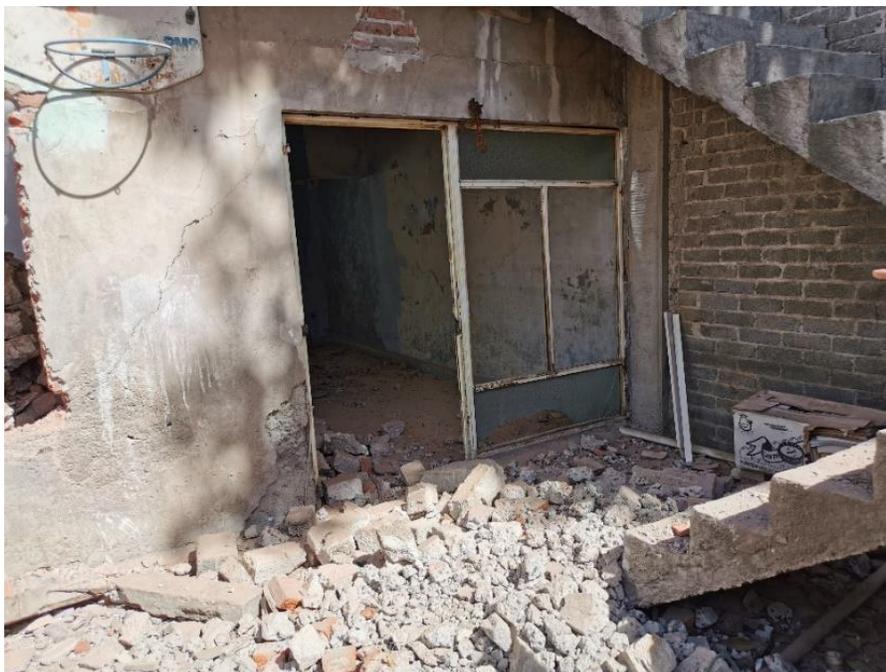
Imagen 62. Proceso de demolición de vivienda.

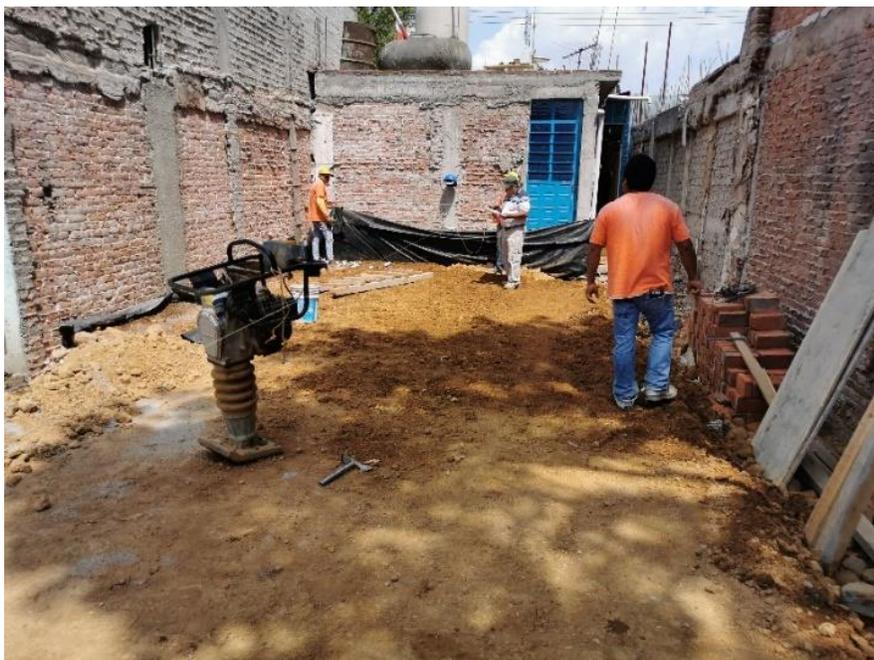
Imagen 63. Proceso de mejoramiento de terreno.

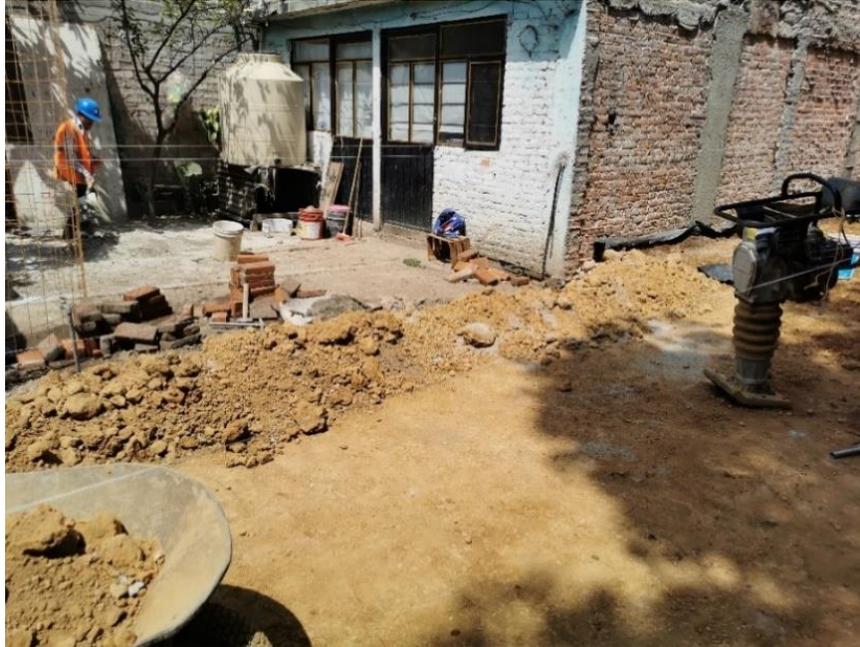
Imagen 64. Proceso de mejoramiento de terreno.

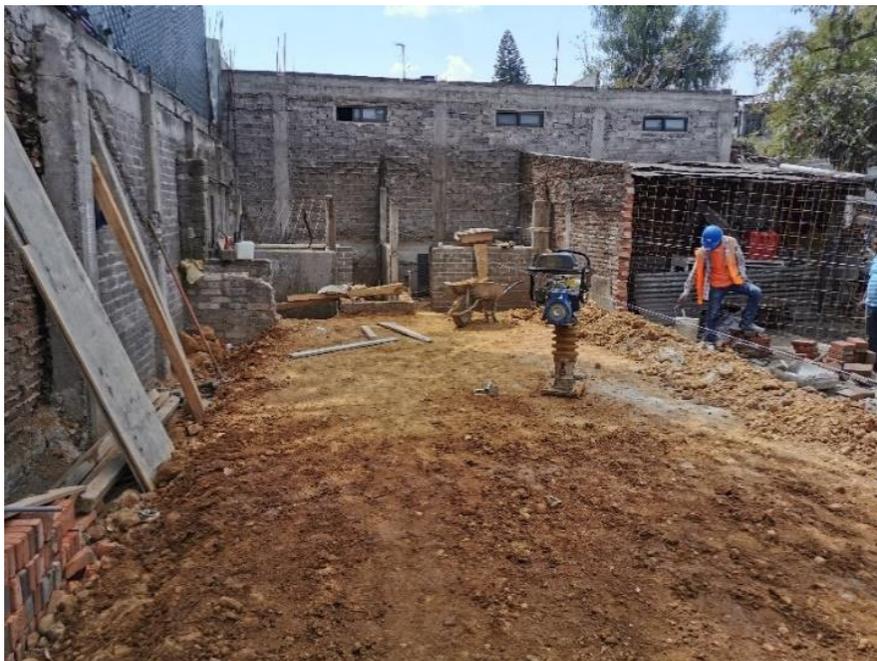
Imagen 65. Proceso de mejoramiento de terreno.

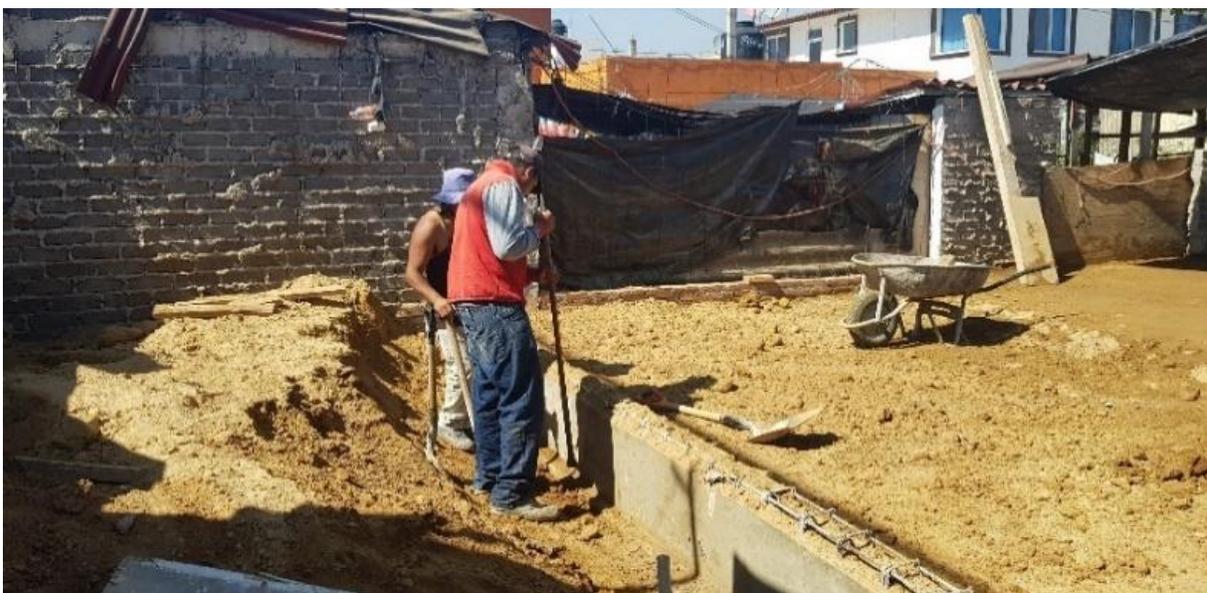
5. El anclaje de la escalera es deficiente.
6. Cabe señalar que en este predio se extrajo toda la cimentación, nota correspondiente por parte de la DRO debido a que en muchos casos por ahorrar en la extracción se pretendía dejar las cimentaciones lo cual tampoco está permitido dentro del reglamento de construcción.

Imagen 66. Extracción de cimientos existentes.

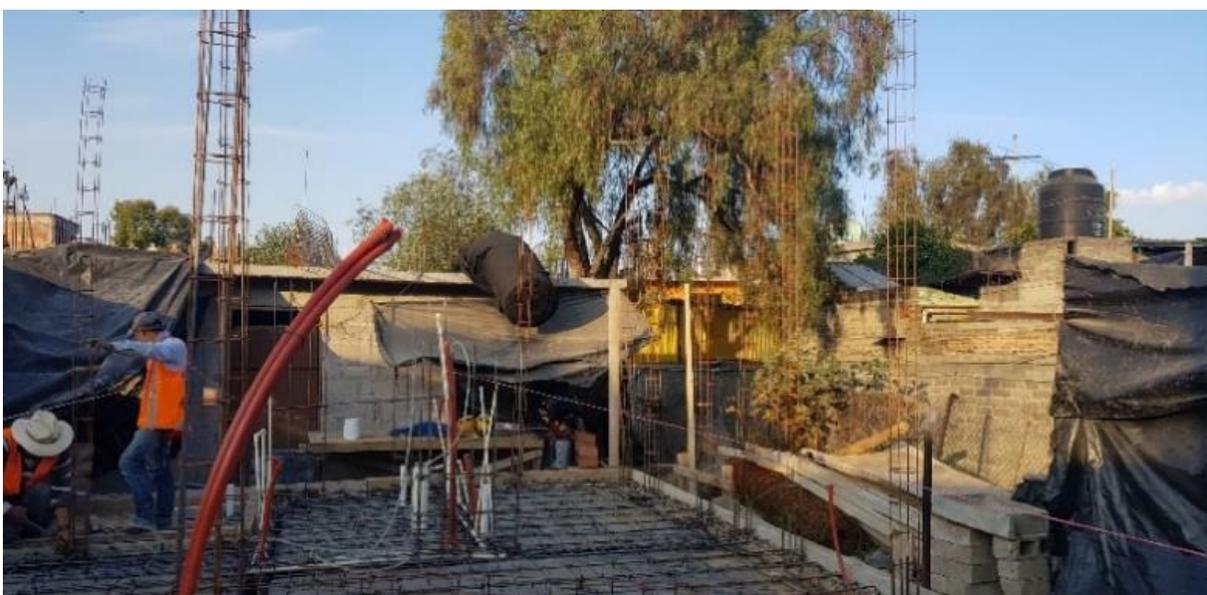
Imagen 67. Armado de losa de cimentación.

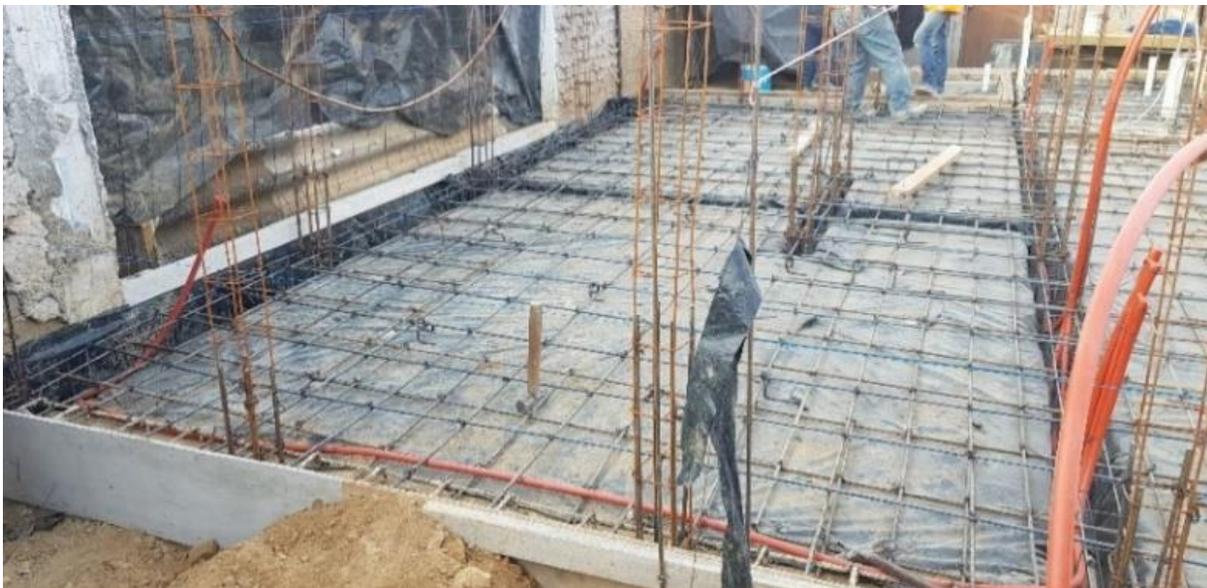
Imagen 68. Armado de losa de cimentación.

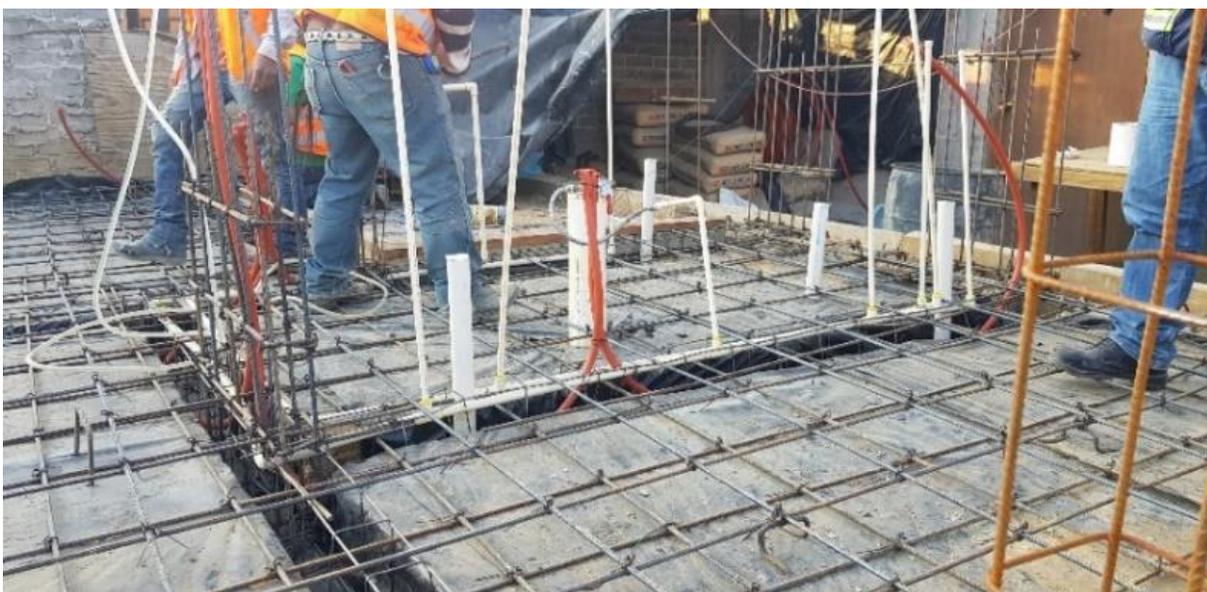
Imagen 69. Armado de losa de cimentación y colocación de tubos de instalaciones.

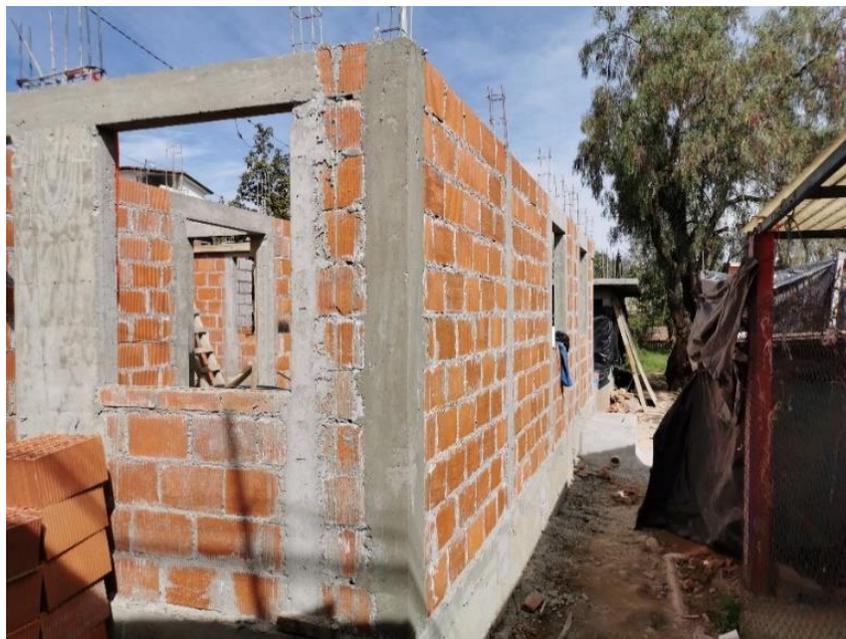
Imagen 70. Proceso de levantamiento de muros y colado de castillos.

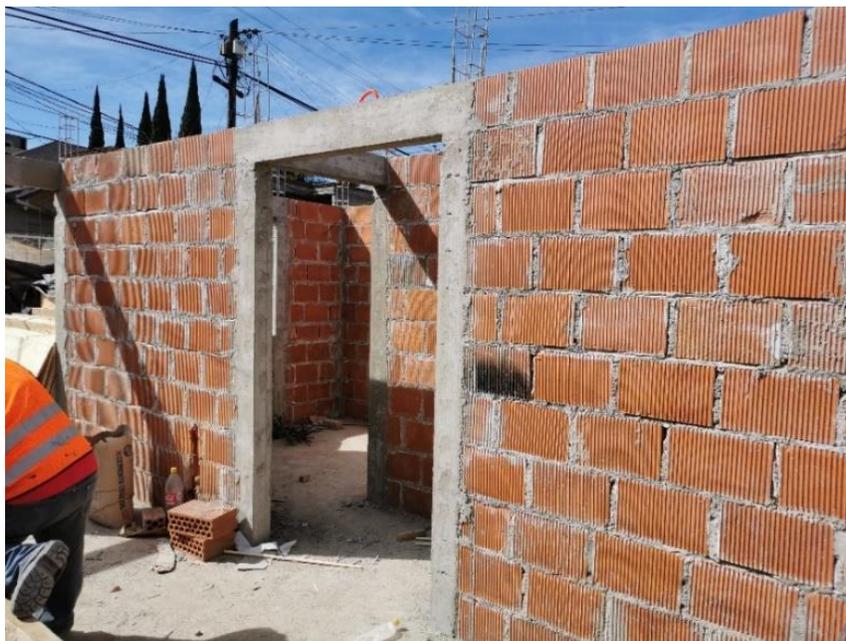
Imagen 71. Proceso de levantamiento de muros y colado de castillo.
